Ontsporing goederentrein bij Borne

Onderzoek naar aanleiding van de ontsporing van een goederentrein
op 6 november 2013

Datum 25 september 2014

RV13-0923

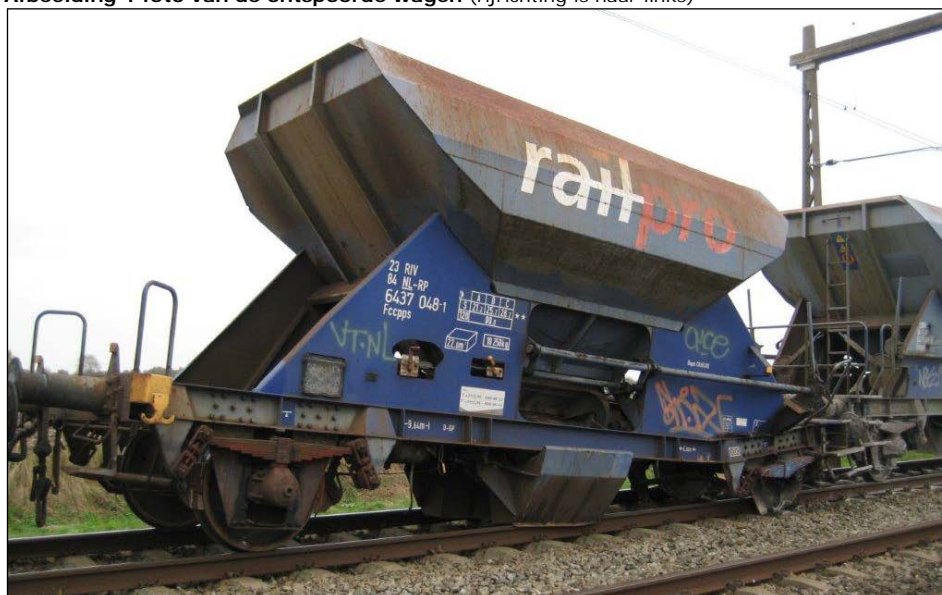
Afbeelding 1 foto van de ontspoorde wagen (rijrichting is naar links)

Het breken van een wielband³ aan goederenwagen 23 84 6437 048-1 is de directe oorzaak van de ontsporing (Afbeelding 1). Deze onderzoeksvraag gaat in op de vraag wat de oorzaak is van het breken van de wielband en behandelt het materieel, de infrastructuur en het handelen van het personeel.

In de rijrichting van de trein gezien, ontspoord de 55^{ste} wagen met de achterste as (Afbeelding 1). De wagen is beladen met circa 28 ton steenslag.

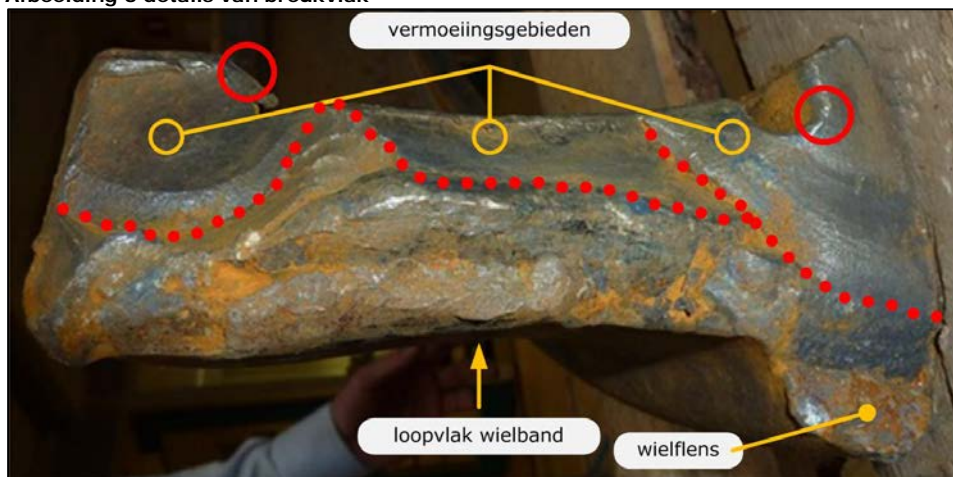
Afbeelding 3 details van breukvlak

Toelichting: de afbeelding toont de dwarsdoorsnede van de wielband, op de plaats van de breuk. Aan de onderzijde is het loopvlak van de wielband. Aan de bovenzijde bevindt zich het krimpvlak met het binnenwiel. Rechtsonder bevindt zich de wielflens, rechtsboven is de sprengringgroef zichtbaar en linksboven is de hakzijde. Het gebied boven de rode stippellijn geeft de drie gebieden met metaalmoeheid aan, in de twee rode cirkels zijn de initiatiepunten van de metaalvermoeing aangegeven.

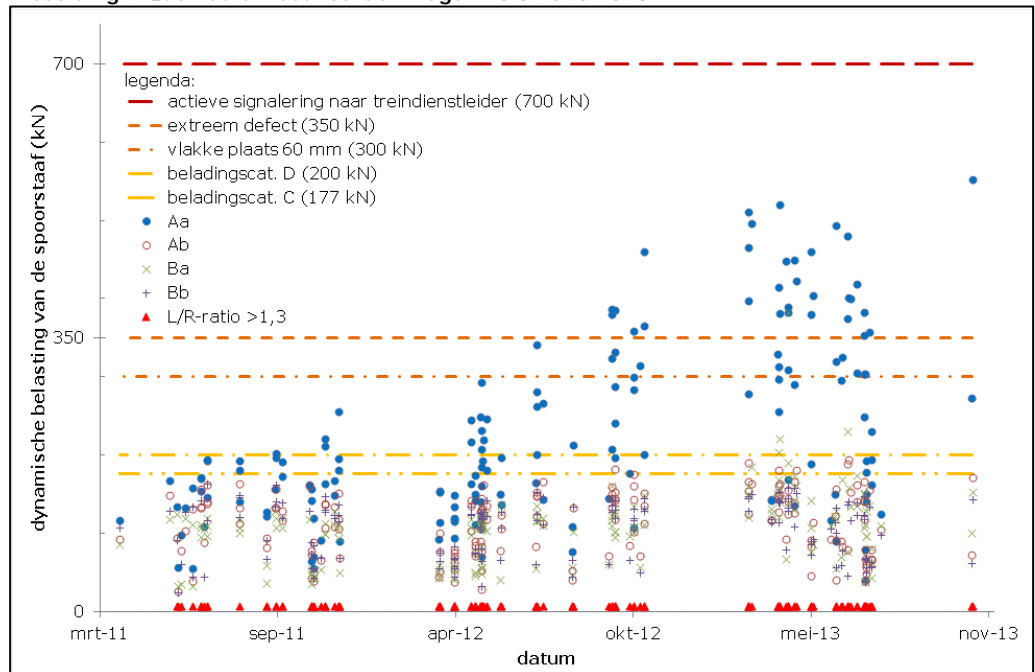
Afbeelding 4 Quo Vadis meetwaarden wagen 23 84 6437 048-1

- Vanaf 2011 laat de ontspoorde goederenwagen zeer frequent een significant afwijkende wielkwaliteit zien in het Quo Vadis systeem van ProRail. CapTrain Belgium noch Voest Alpine Railpro maken gebruik van deze informatie.
- De technische controle is noodzakelijk en nuttig, maar is niet in alle gevallen toereikend om alle gebreken te kunnen signaleren. De bekende beperkingen van de wijze van uitvoeren van de technische controle heeft bij CapTrain Belgium en Voest Alpine Railpro niet tot adequate maatregelen geleid.
- De Inspectie en de Onderzoeksraad voor Veiligheid hebben over de periode 2005 – 2010 meerdere signalen respectievelijk aanbevelingen afgegeven over de noodzaak van mankementdetectie. CapTrain Belgium en Voest Alpine Railpro maken geen gebruik van beschikbare informatie over dynamische belasting om inzicht te krijgen in de wielkwaliteit.

Toelichting: de vier wielen van wagen 23 84 6437 048-1 zijn benoemd naar as en wiel. Wiel Aa (blauwe stip) is het wiel met de hoogste dynamische belasting, wiel Ab is het andere wiel aan dezelfde asstok. Wiel as B is de andere as aan de wagen, Ba is aan dezelfde zijde als Aa en idem voor Bb.

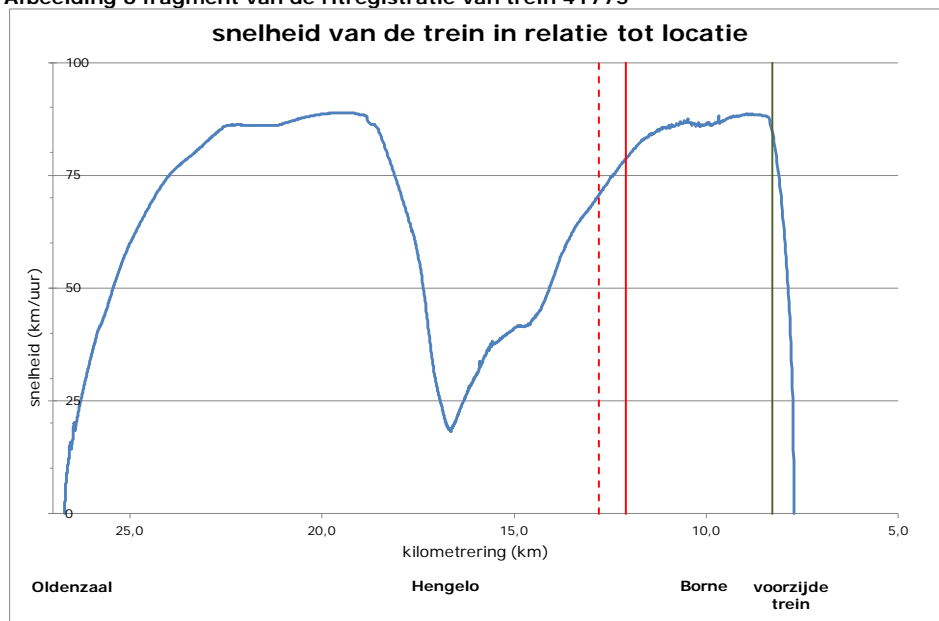
Afbeelding 6 fragment van de ritregistratie van trein 41775

Toelichting: de afbeelding toont de snelheid (blauwe lijn) vanaf station Oldenzaal tot het moment dat de trein geheel stilstaat. Het ontsporingpunt ligt bij km 12,1 (rode lijn), daar voorafgaande zijn vanaf km 12,8 (rode stippellijn) repeterende afdrukken op de spoorstaaf waarneembaar. Vanaf het moment dat de machinist geen tractie meer geeft bij km 8,3 (groene lijn), duurt het 41 seconden voordat de trein stilstaat, de trein legt daarbij nog een kleine 600 meter af.

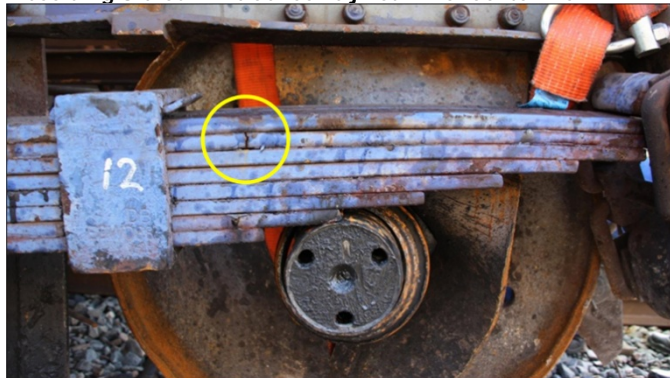
Afbeelding 8 breuk in bladveer bij het linker achterwiel

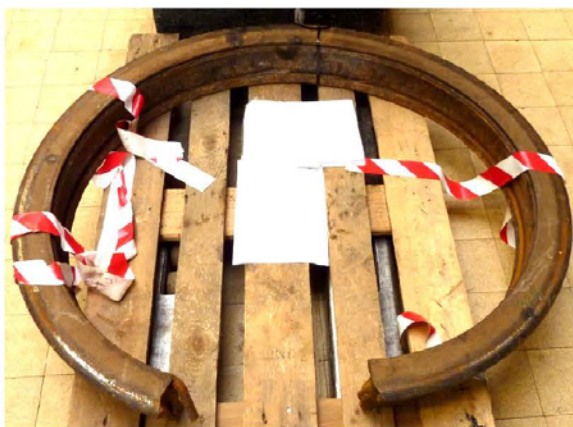
De ontvangen gebroken wielband staat ter plaatse van het breukvlak circa 320 mm open. De wielband heeft hierdoor een ovaalvormig uiterlijk.

Foto 1: Ontvangen gebroken wielband "Borne".

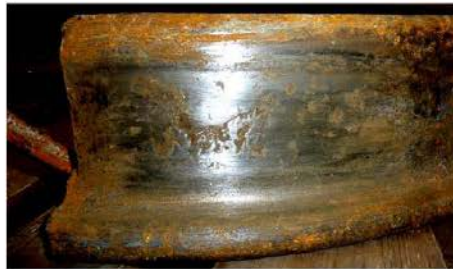
Deze lokale beschadiging duidt op de aanwezigheid van een vlakke plaats op het loopvlak van de wielband. In de verdere wielbandonttrek zijn geen overeenkomstige beschadigingen aangetroffen.

Foto 3: Scheurvorming en uitbrokkelingen t.p.v. breukvlak ('vlaske plaats').

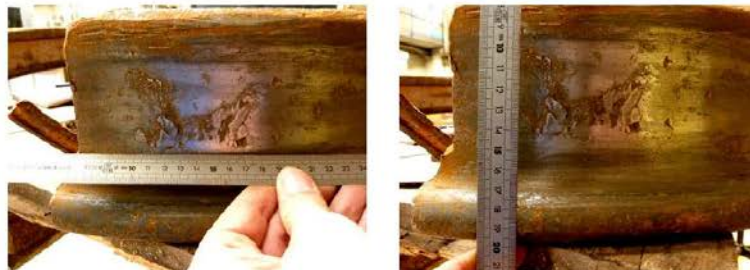
De wielband vertoont gevolgschade, zoals inslagschade, butsen en sleepsporen. Op het loopvlak van de wielband is, vlakbij de breukplaats, een vlakke plaats van circa 8 cm waarneembaar met scheurvorming en kleine uitbrokkelingen.

Foto 4a/b: Lokale schade op het loopvlak t.p.v. breukvlak (afm. 80 x 50 mm).

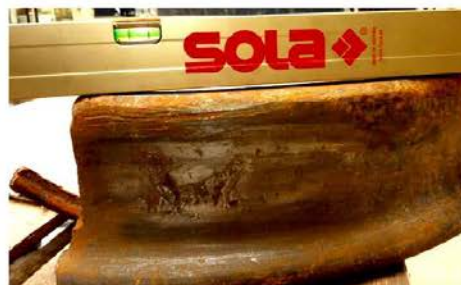
Ter plaatse van de vlakke plaats is het wielbandmateriaal richting hakzijde uitgewalst. Deze lokale plastische deformatie duidt op hoge slagkrachten.

Foto 5: Uitwalsing t.p.v. de vlakke plaats.

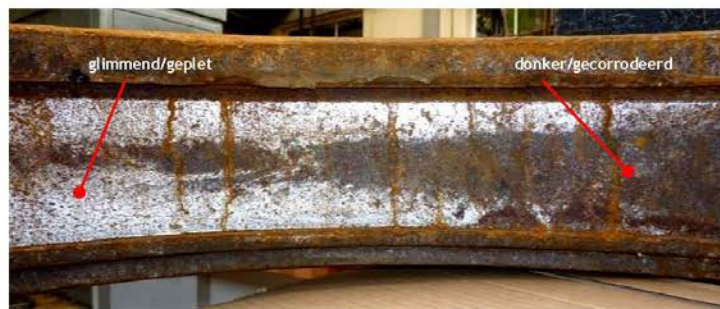
Het krimpvlak toont zowel een gecorrodeerd (donker) uiterlijk als een geplet (licht glimmend) uiterlijk (50/50 verdeling). In het gebied met de breuk en de vlakke plaats is het krimpvlak geplet en tegenover de breuk en vlakke plaats is het krimpvlak gecorrodeerd. Dit duidt erop dat er beweging is ontstaan tussen krimpvlak en binnenwiel ter plaatse van de breuk en vlakke plaats.

Foto 6: Glimmend/geplet en donker/gecorrodeerd uiterlijk van het krimpvlak (opname 180° tegenover het breukvlak) duidt op beweging tussen krimpvlak en binnenwiel.

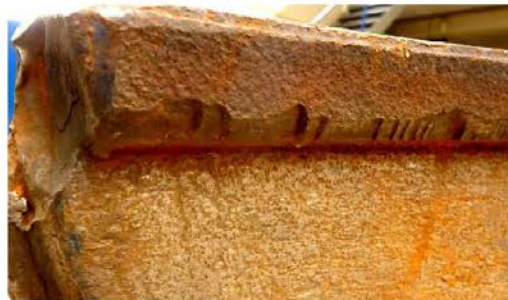
Rondom het krimpvlak waar het binnenwiel in de band zit geklemd (aan hakzijde) is materiaal uitgebroken. De breukvlakken tonen kenmerken van vermoeiing.

Foto 7: Uitbrokkelingen (vermoeiing) aan hakzijde krimpvlak.

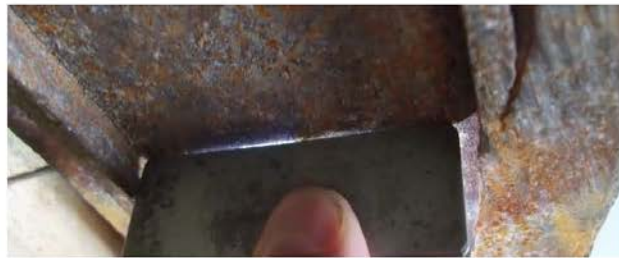
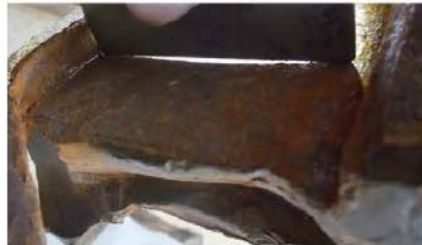
Het krimpvlak staat iets hol. Ter plaatse van de breuk en de vlakke plaats staat het krimpvlak holler dan recht tegenover de breuk (zie onderstaande foto's 8 a/b). Dit duidt erop dat de wielband plastisch is vervormd. Dit treedt op wanneer (lokaal) de vloeigrens wordt overschreden. Bij afnemende wielbanddikte neemt de krimpspanning in de doorsnede toe; dit kan (ook in combinatie met lokale verhoogde belasting a.g.v. een vlakke plaats) leiden tot plastische vervorming van de band en daarmee tot vermindering van de houdkracht tussen band en binnenwiel.

Foto 8a: Mate van holte 180° tegenover breukvlak.

Foto 8b: Mate van holte t.p.v. het breukvlak.

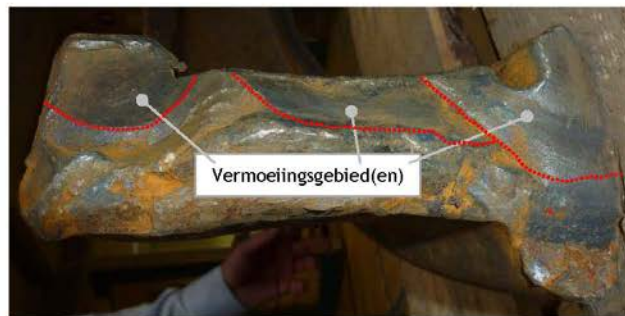
Hier is tevens sprake van een hogere spanningsconcentratie. In het midden van de wielband zijn ook kenmerken van vermoeiing zichtbaar. In onderstaande foto 8 zijn de vermoeiingsgebieden aangegeven.

Foto 9: Breukvlak wielband 'Borne'.

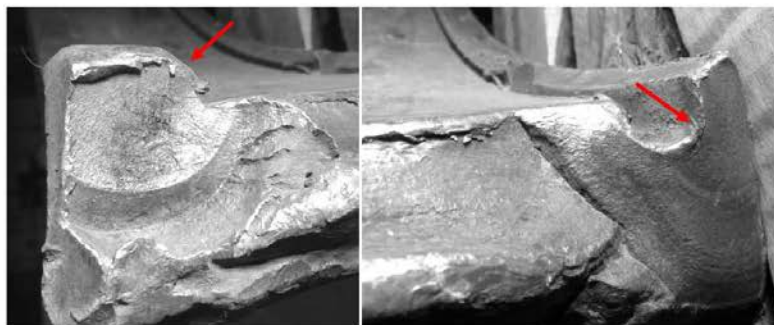
In foto 10a en b zijn met rode pijlen de initiatiepunten aangegeven van waaruit de primaire vermoeiing is gestart.

Foto 10a/b: Kenmerken van vermoeiing vanuit het krimpvak aan hakzijde (links) en in de sprengringgroef (rechts).

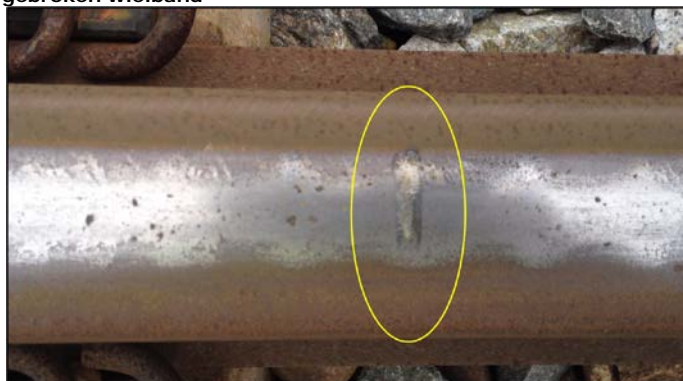
Afbeelding 9 foto van (repeterende) sporen op de kop van de spoorstaaf, die duiden op een gebroken wielband

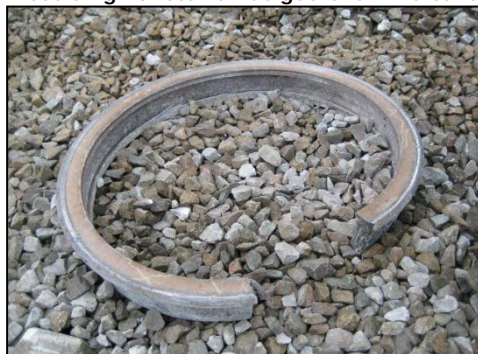
Afbeelding 10 foto van de gebroken wielband (km 8.8)
