Inspectie Veiligheid Defensie  
Ministerie van Defensie

# Ontploffing bodem Zodiac verkenningsboot

Onderzoek naar voorval met Zodiac  
verkenningboot, Raamsdonk  
10 november 2020

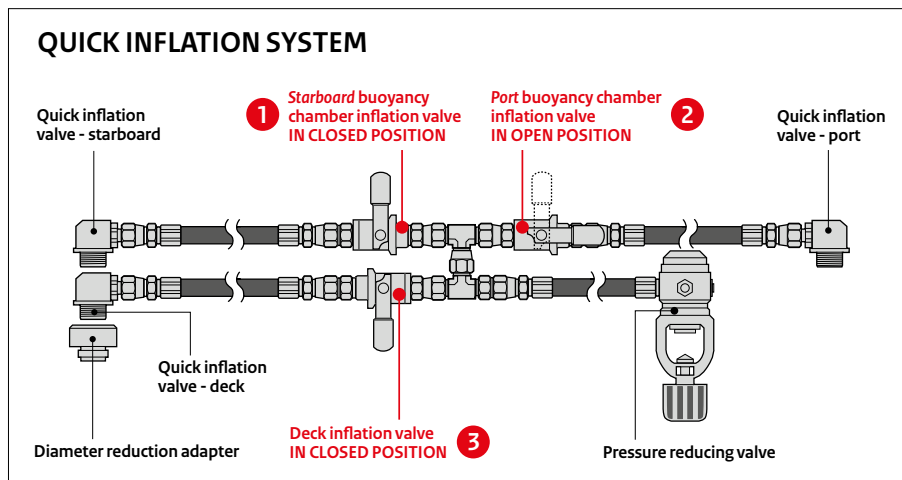
Figuur 2 Het bedieningspaneel van het Quick Inflation System (bron: Zodiac)

Om de kiel van de Zodiac te kunnen bijvullen, moeten twee afsluiters in de boot worden geopend. Dit zijn de afsluiter bakboord, bevestigd op het bedieningspaneel aan de spiegel én de afsluiter voor in de boeg van de boot. De lucht voor de kiel wordt vanuit de persluchtcilinder via de hoofdcompartimenten aan bakboordzijde aangevoerd (figuur 5). De afsluiter bakboord bevindt zich rechtsboven op het paneel (zie figuur 2).

In de haven begonnen de twee bemanningsleden van de boot met de lage druk in de kiel met het bijvullen van de boot. Hiertoe opende de militair die zich achterin de boot bevond de afsluiter linksonder op het bedieningspaneel. Dit is de afsluiter voor de hogedrukbodem. Zijn collega voorin de boot opende de afsluiter in de boeg van de boot. De collega achterin de boot opende vervolgens de afsluiter van de persluchtfles,<sup>8</sup> waarna de lucht niet in de kiel maar in de hogedrukbodem van de boot stroomde.

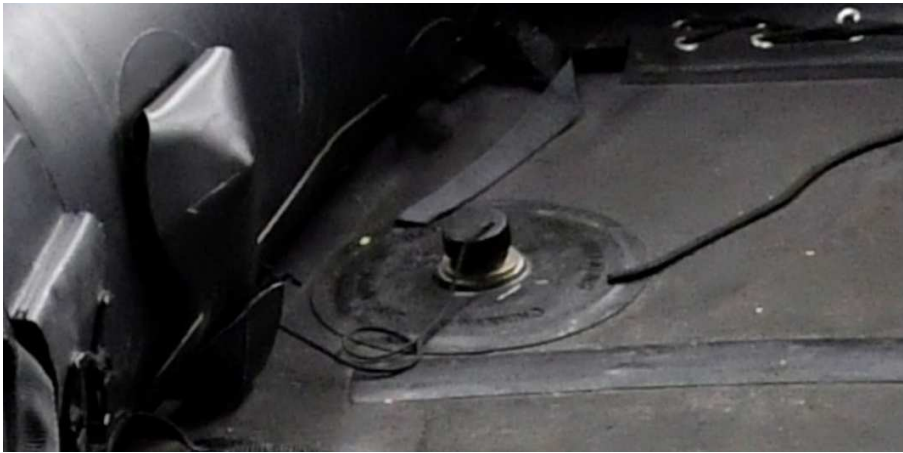
*Figuur 4 Overdrukventiel met beschermdop bij een onbeschadigde Zodiac (bron: IVD)*

Het technisch onderzoek heeft geen defecten of beschadigingen aan bovengenoemde onderdelen aan het licht gebracht, anders dan de beschadigingen die veroorzaakt zijn door het ongeval zelf. Om de werking van het overdrukventiel in de hogedrukbodem te controleren, voerde DMI testen uit in verschillende testopstellingen. De testen wezen onder meer uit dat wanneer de kunststof beschermdop is verwijderd, het overdrukventiel van de hogedrukbodem voldoende afblaascapaciteit heeft om de overtollige toevoer van lucht vanuit de persluchtfles af te voeren. Is de beschermdop echter niet verwijderd, dan blaast het ventiel niet af.

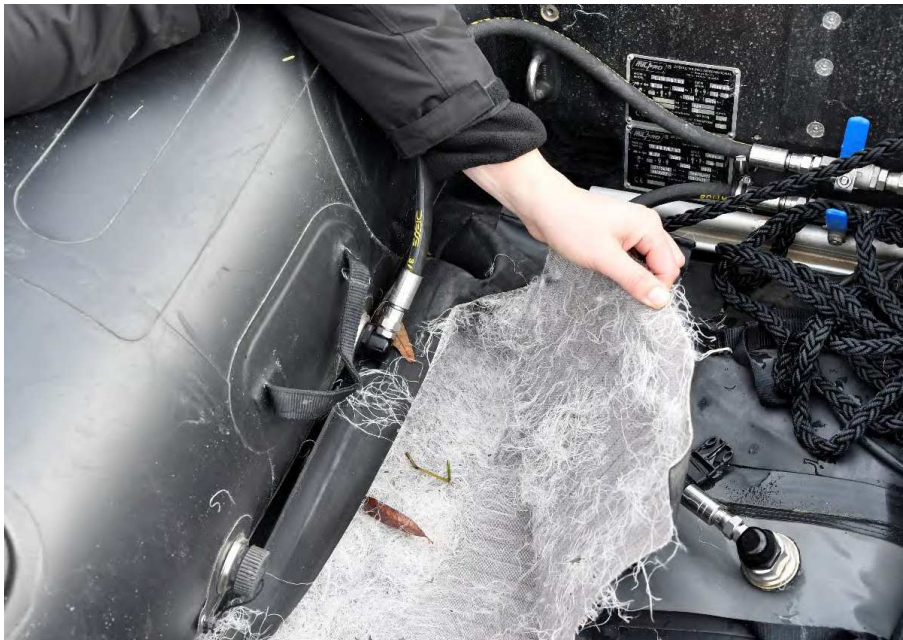
Figuur 6 Plaats waar de bodem is uitgescheurd (bron: IVD)

Tijdens het bijvullen was het overdrukventiel in de hogedrukbodem geblokkeerd, vermoedelijk door de kunststof beschermdop. Daardoor kon het ventiel niet afblazen en liep de druk in de hogedrukbodem op. Door de overmatige druk in combinatie met de belasting van de bemanning en belading, scheurde de hogedrukbodem met explosieve kracht waardoor het inlaatventiel werd losgetrokken. Door de kracht van de explosie liepen de betrokken militairen lichamelijk letsel op en ontstond er schade aan de boot.

*Door de onderste afsluiter op de spiegel van de boot te kiezen werd niet de kiel maar de hogedrukbodem van de boot opgeblazen. Omdat de beschermdop vermoedelijk nog op het overdrukventiel van de bodem zat, leidde dit tot overdruk in de bodem. Als gevolg van de overdruk, in combinatie met de belasting van bemanning en belading, begaf de bodem het.*

Door de overmatige druk in het bodemcompartiment en de belasting van de bodem door de lading en de bemanning scheurde de bodem korte tijd na het bijvullen met grote kracht uiteen. Dit leidde tot (zwaar) lichamelijk letsel bij de betrokken militairen en schade aan de boot. Technisch onderzoek bracht geen onvolkomenheden aan het gebruikte materieel aan het licht. De inspectie concludeert dat het verkeerd uitvoeren van de bijvulprocedure de directe aanleiding vormde van het ongeval.

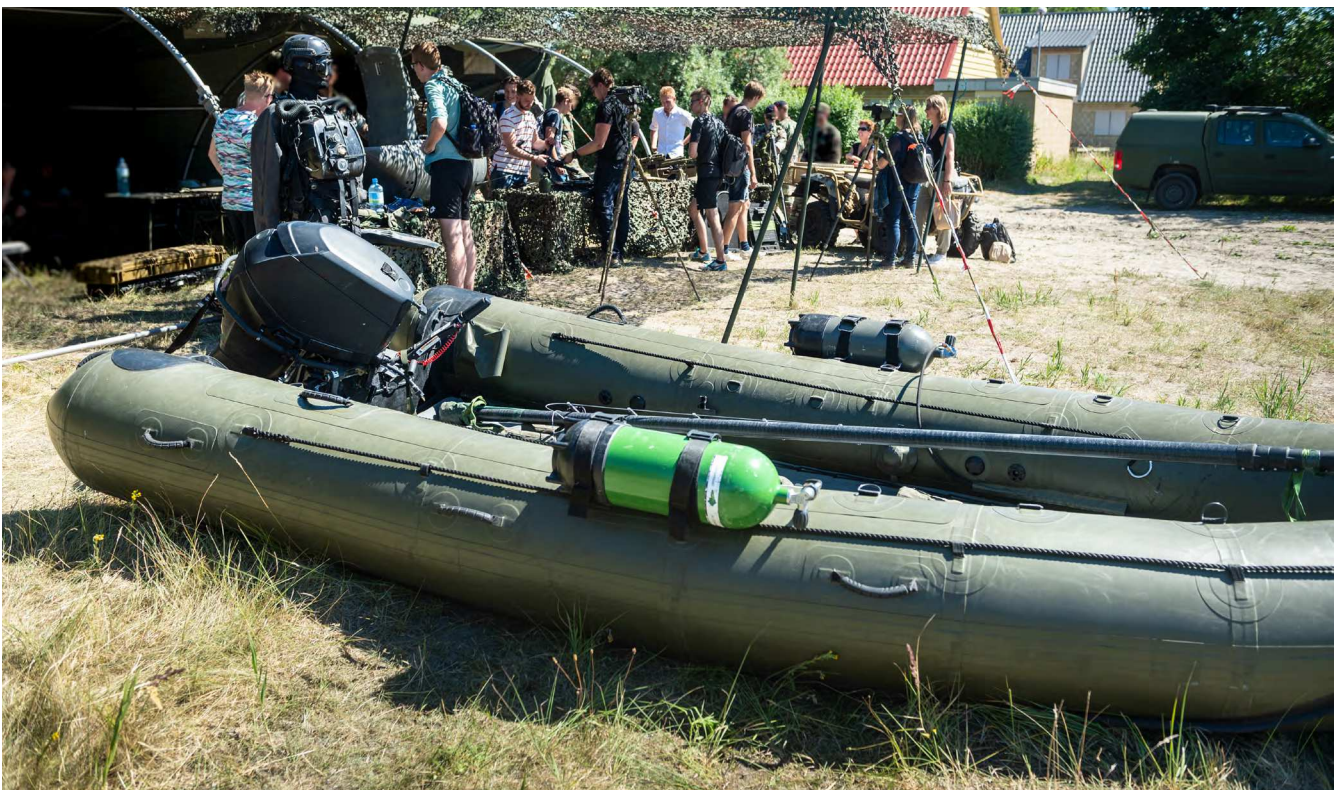
*Figuur 7 DeBatts Rubber Rigid Inflatable Boat 5.20m zoals te zien bij de Infodag Korps Mariniers (Bron: Defensie)*

*De DMI heeft lessen uit onderzoek naar een eerder incident met een RRIB van MARSOF niet gedeeld met de leverancier, de fabrikant en gebruikers van vergelijkbare boten bij Defensie, waaronder het KCT.*
