ONDERZOEKSRaad  
VOOR VEILIGHEID

# Hulpverlening Fremantle Highway

*Den Haag, mei 2025*

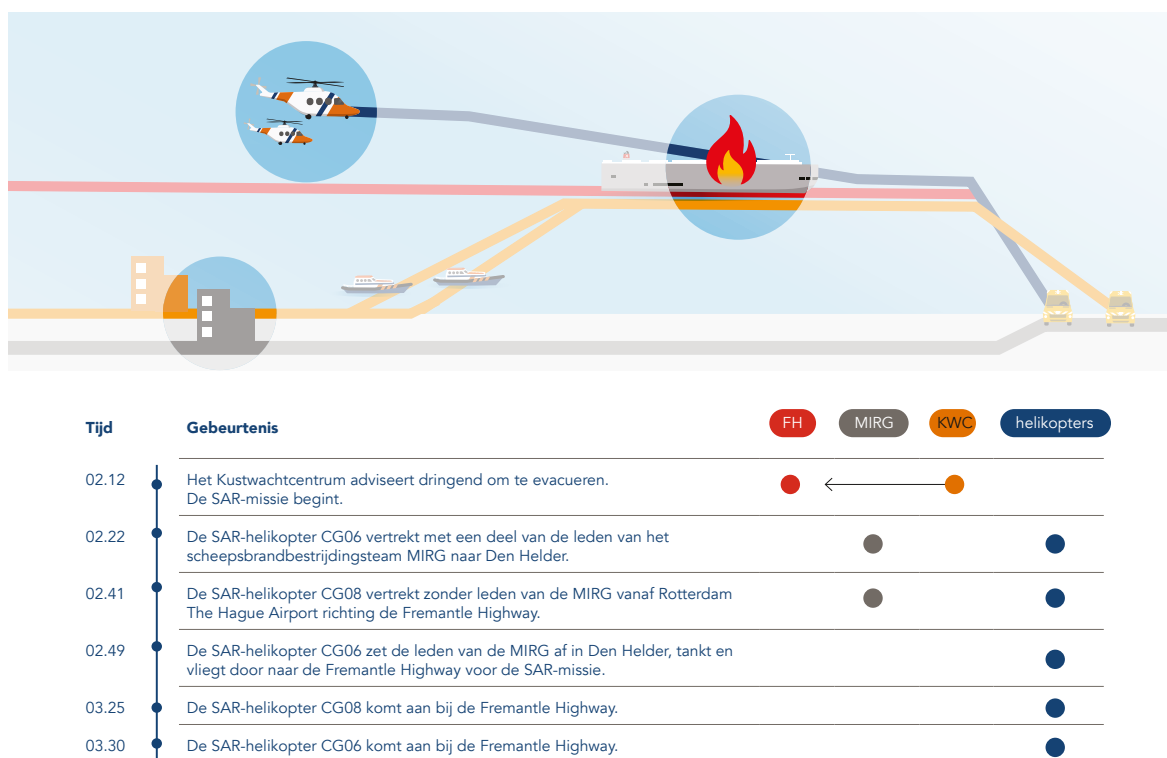
▲ Figuur 9: Tijdlijn inzet SAR-helikopters voor search and rescue.

Normaliter staat helikopter CG06 in Den Helder en helikopter CG08 op vliegveld Midden-Zeeland. Omdat de *duty officer* de helikopters naar Rotterdam had gestuurd voor een inzet van het MIRG-team, stonden ze niet op hun vaste standplaats toen om 02.12 uur duidelijk was dat de MIRG-inzet veranderde in een SAR-inzet. Helikopter CG06 was op dat moment op de luchthaven van Rotterdam aan het taxiën om vervolgens om 02.22 uur met een deel van de MIRG richting Den Helder te vliegen. Helikopter CG08

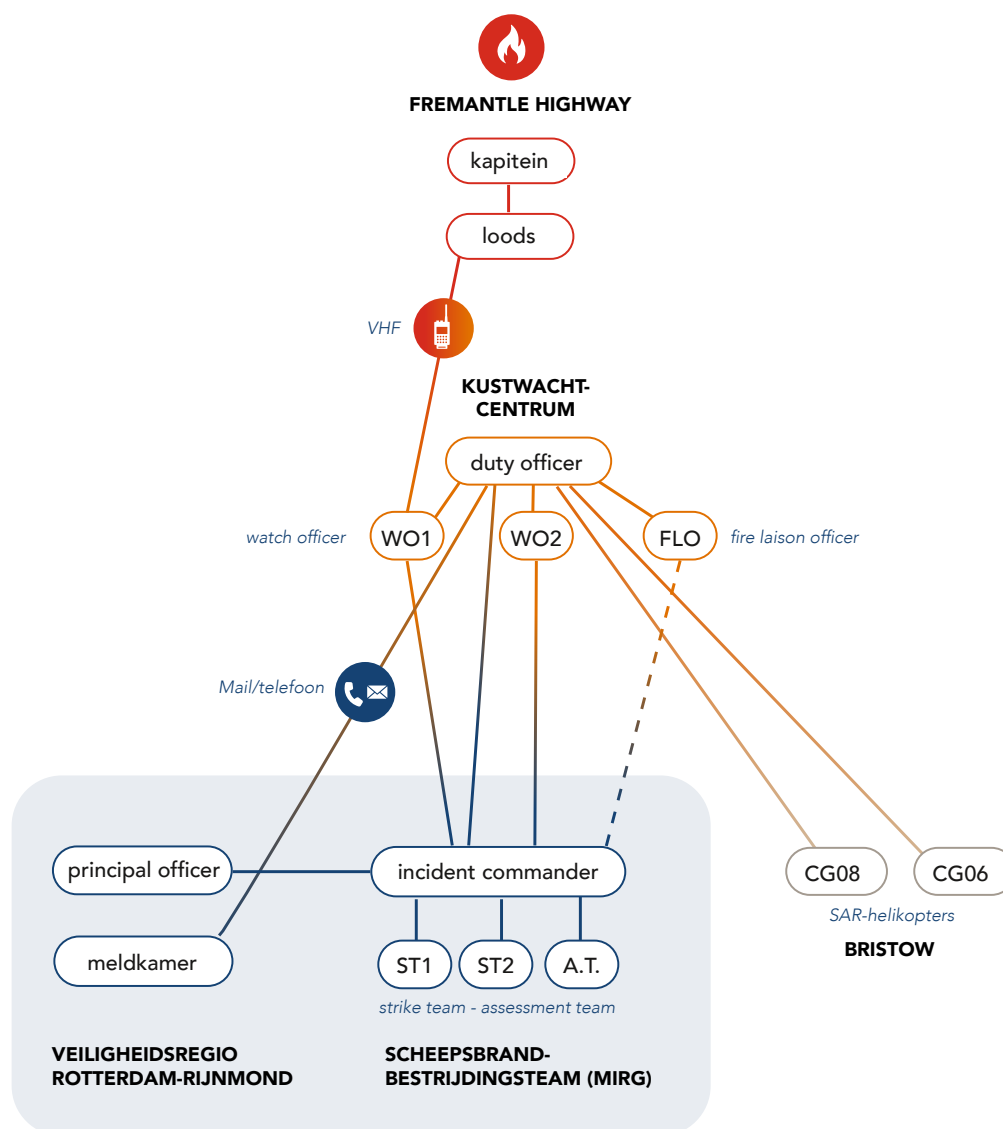
De SAR-helikopters stonden niet op hun reguliere standplaatsen omdat het Kustwachtcentrum ervoor had gekozen om beide helikopters te gebruiken voor het transport van de MIRG-leden. Helikopter CG08 stond op het moment dat werd overgegaan op SAR in Rotterdam en hoefde daarom minder ver te vliegen dan wanneer deze op vliegveld Midden-Zeeland had gestaan. Helikopter CG06 moest juist verder vliegen. Bovendien moest deze helikopter nog een tussenlanding maken in Den Helder om de MIRG-leden af te zetten en te tanken. Hierdoor kon deze helikopter later naar de Fremantle Highway vertrekken dan wanneer deze op de reguliere standplaats had gestaan en geen MIRG aan boord had gehad.

▲ Figuur 10: Overzicht belangrijkste communicatielijnen bij besluitvorming over brandbestrijding.

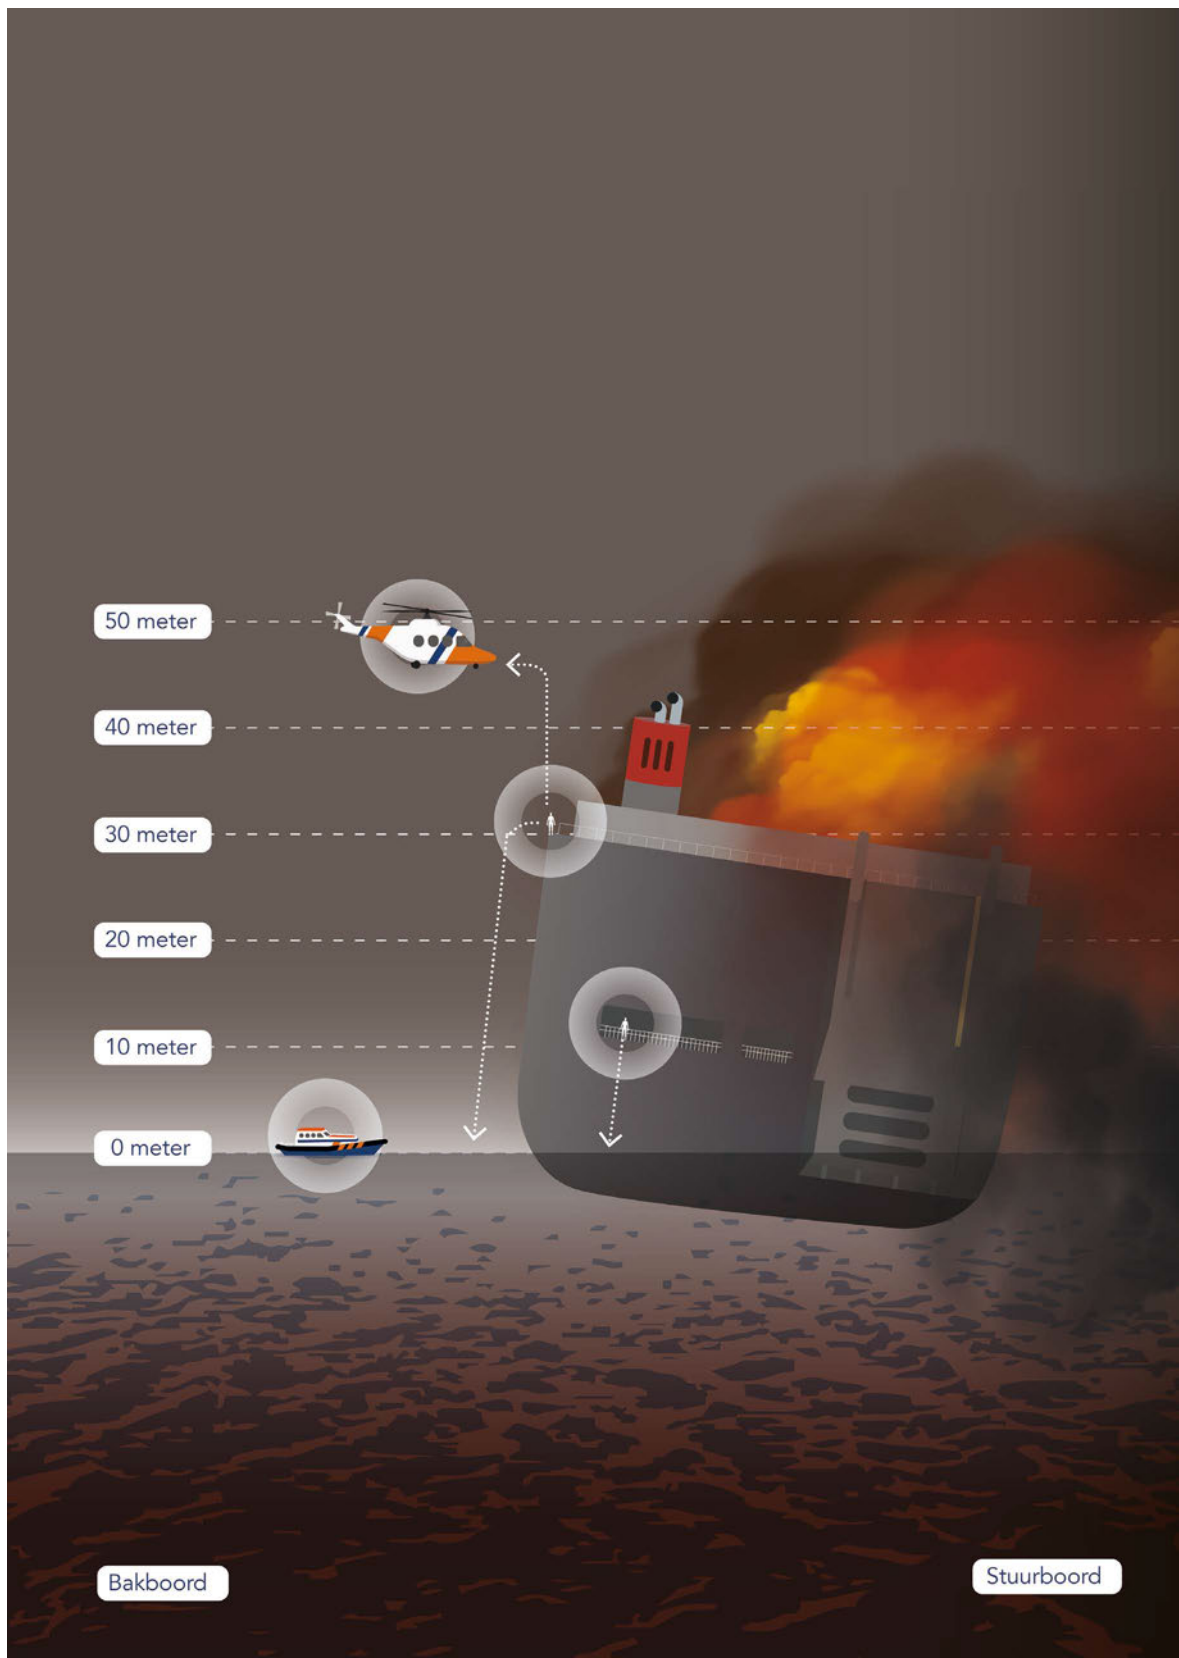
Om 03.01 uur sprong de eerste opvarende vanaf het bovendek in zee. In de daaropvolgende tien minuten sprongen nog vier opvarenden achter elkaar, waarbij het Kustwachtvliegtuig de berichten van de reddingboten over het aantal gesprongen opvarende aan het KWC doorgaf. De reddingboten haalden de drenkelingen een voor een uit zee en namen daarna afstand van het schip om de volgende reddingboot ruimte te geven (zie figuur 13). Hierdoor konden zij alle drenkelingen uit het water halen. Dit deel van de reddingsactie verliep zoals de bemanningsleden van de reddingboten onderling hadden afgesproken in het ter plaatse geïmproviseerde plan.

▲ Figuur 13: Wijzen waarop de opvarenden het schip verlieten.

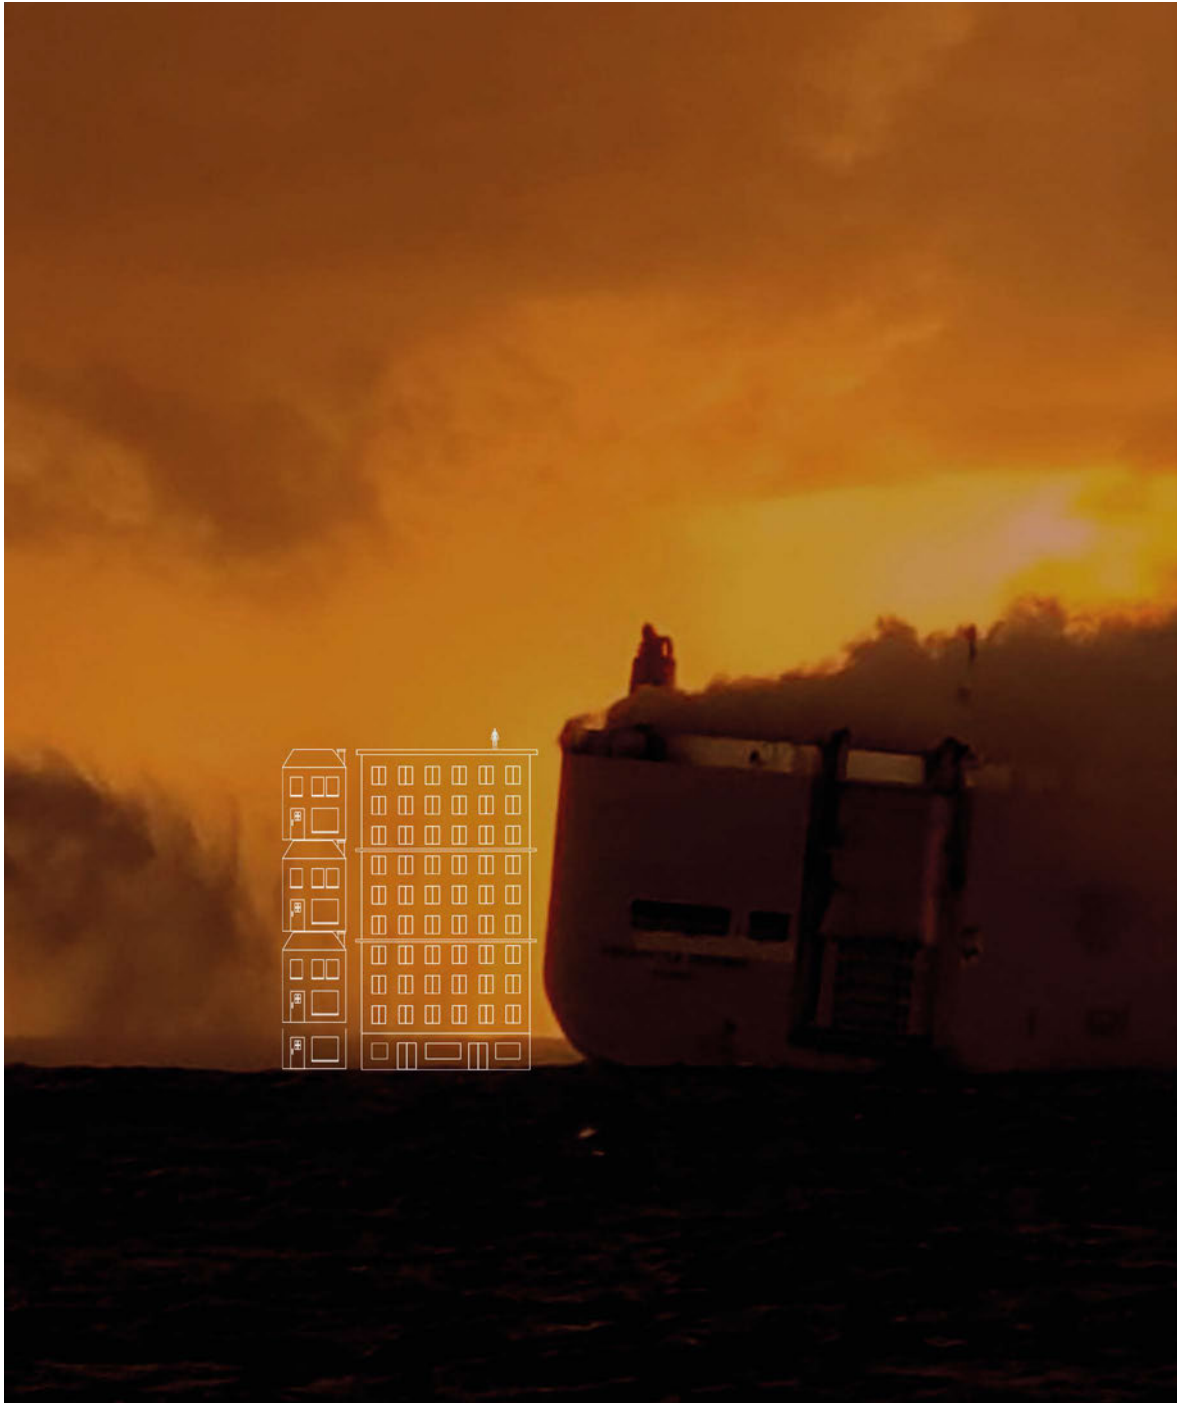
Door de hoogte van de sprong (zie figuur 14) raakte alle gesprongen opvarenden zwaargewond. Een van hen overleed als gevolg van zijn verwondingen. Nadat de reddingboten de zesde gesprongen opvarende bewusteloos uit het water haalden, gaf de bemanning van de Anna Margaretha over de radio aan het Kustwachtvliegtuig nadrukkelijk aan dat er gestopt moest worden met springen vanwege de slechte toestand waarin de slachtoffers aan boord kwamen. Op dat moment gaf het Kustwachtvliegtuig aan de Noordzeeloods het bericht door dat ze moesten stoppen met springen omdat de sprong te hoog was en de helikopters zich op ongeveer tien minuten van het schip bevonden. Het Kustwachtvliegtuig gaf deze informatie, en het advies vanuit de reddingboten om te stoppen met springen, ook door aan het KWC.

▲ *Figuur 14: Referentie spronghoogte.*

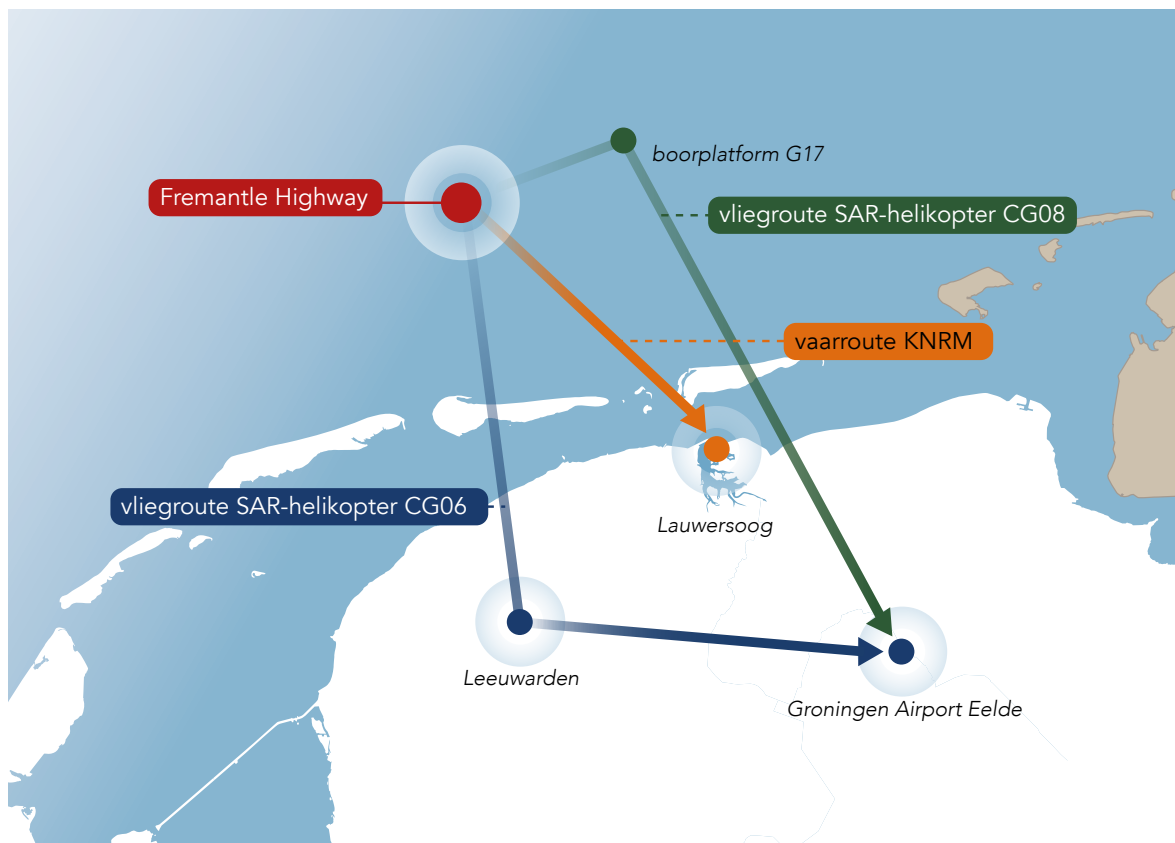
▲ Figuur 21: Vervoer slachtoffers van de brand op de Fremantle Highway.

In de communicatie tussen het KWC en de meldkamer ontstond verwarring over de aanlandingsplaats van de SAR-helikopters, doordat de meldkamercentralisten en de calamiteitencoördinator los van elkaar besluiten namen op basis van hun eigen beeldvorming. Wat hierbij meespeelde was dat de calamiteitencoördinator niet op de meldkamer aanwezig was tijdens de besluitvorming.<sup>104</sup> Een calamiteitencoördinator die op de meldkamervloer aanwezig is, vangt signalen op, kan het GMS meelezen, kan rechtstreeks benaderd worden door meldkamercentralisten en hen ook direct informeren over eventuele besluiten. Nu kwamen vragen over de aanlandingsplaats vanuit het KWC bij de meldkamercentralisten te liggen en ontstonden er parallelle communicatielijnen, namelijk tussen de *watch officers* met de Meldkamer Noord-Nederland en tussen de *duty officer* en de calamiteitencoördinator. De informatie die gedeeld werd tussen het KWC en de calamiteitencoördinator kwam niet (direct) terecht bij de meldkamercentralisten, omdat de calamiteitencoördinator niet aanwezig was op de meldkamer. Deze versnipperde beeldvorming werd verder in de hand gewerkt doordat het KWC en de Meldkamer Noord-Nederland niet dezelfde registratie- en loggingsystemen gebruikten en het LCMS niet optimaal gebruikt werd, zoals beschreven in paragraaf 5.2.
