Inspectie Veiligheid Defensie  
Ministerie van Defensie

# Dodelijk ongeval met een CV90

Onderzoek naar een ongeval op het oefenterrein  
Hohenfels, Duitsland  
(12 maart 2024)

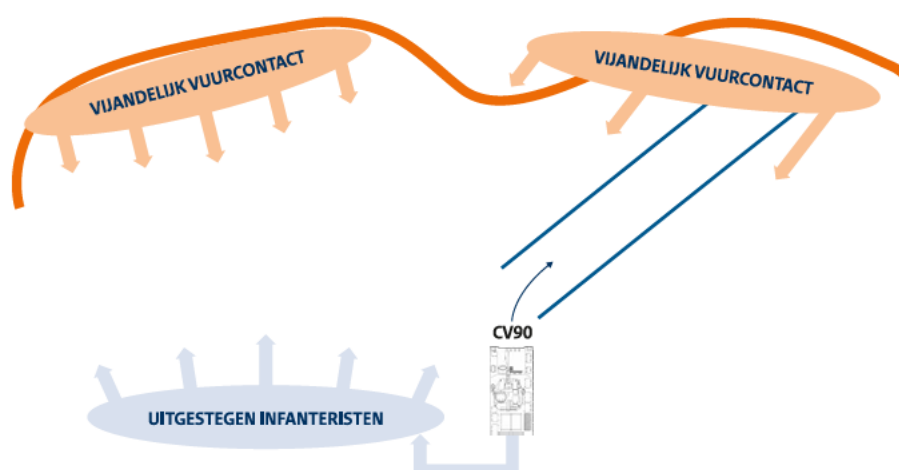
Figuur 3: *Situatie na het uitstijgen van de infanteristen*

Als onderdeel van het oefenscenario krijgt het A-team<sup>4</sup> van 44 Painfbat op 12 maart de opdracht een tegenaanval uit te voeren. Bij deze tegenaanval is een van de CV90-pelotons van de A-compagnie betrokken. De vier CV90's van dit peloton verplaatsen tezamen met andere voertuigen, waaronder een Leopard-tank (van Panzerbataillon 414), in de richting van het gebied waar de oefenvijand zich bevindt. Naar aanleiding van vuurcontact met de oefenvijand stopt het Bravo-voertuig onderaan een heuvel op een open plek in een bosachtig gebied en laat de achterklep zakken om de zeven infanteristen te laten uitstappen en het vuurcontact te kunnen beantwoorden. Het Bravo-voertuig is op dat moment het uiterste rechter voertuig in de formatie. De uitgestegen infanteristen bevinden zich op dat moment alleen aan de linkerzijde van het voertuig (Figuur 3). Aan de rechterzijde van het Bravo-voertuig bevindt zich op dat moment geen uitgestegen personeel. Kort na het uitstijgen van de infanteristen is er ook vuurcontact vanaf de heuvel aan de rechterzijde van het voertuig.

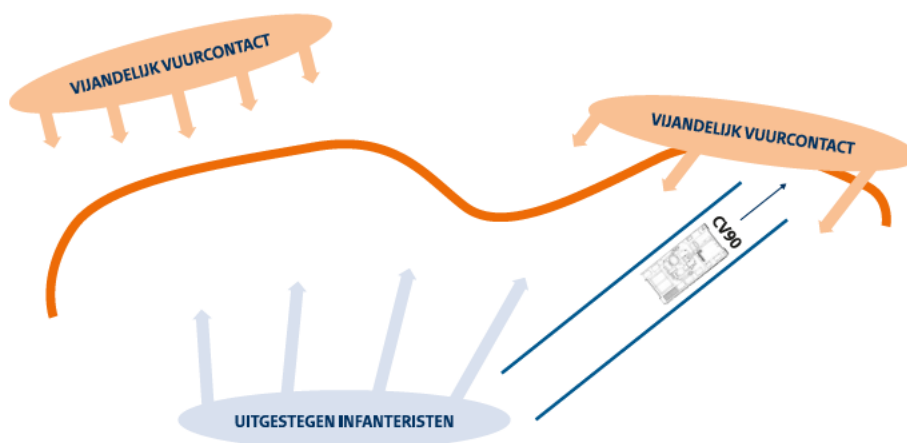
Figuur 4: *Situatie tijdens het omhoog rijden van de CV90*

Om dekking te kunnen verlenen aan de infanteristen geeft de commandant van het Bravo-voertuig opdracht om de rechterzijde van de heuvel via het enige beschikbare pad op te rijden. Het boordgeschut beantwoordt daarbij het vuurcontact aan de rechterzijde en verleent daarmee dekking aan de infanteristen die nog aan de linkerzijde actief zijn. Tijdens het omhoog rijden van het voertuig hebben de infanteristen de aandacht ook verlegd naar de rechterzijde en bewegen in navolging van het voertuig ook richting de rechterzijde van de heuvel (Figuur 4).

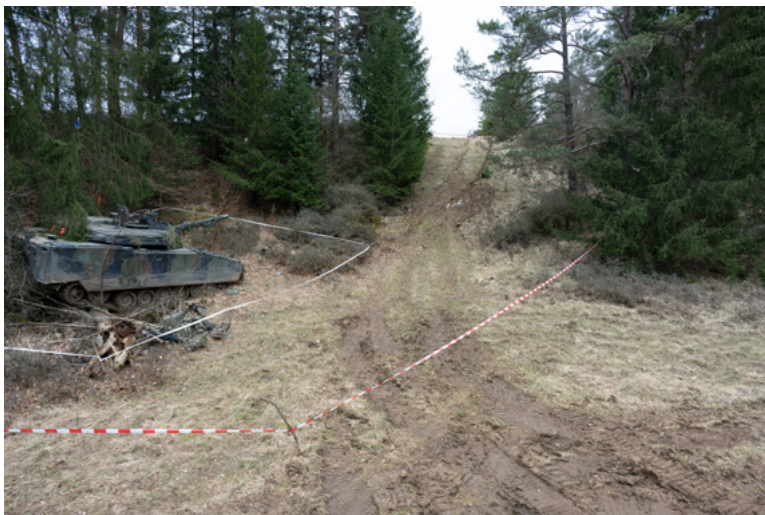
De ongevalselocatie bevindt zich op een heuvel aan de rand van een open plek in een bosachtig gebied. De CV90 kwam na het ongeval onder aan de heuvel met de achterkant tegen een omgevallen boom tot stilstand (Afbeelding 3). De ondergrond van de heuvel is een combinatie van zand en klei, waardoor de spoorindrukken van de CV90 grotendeels zichtbaar zijn. Het indrukspoor van de CV90 start onder aan de heuvel op het punt waar de infanteristen zijn uitgestegen. Deze locatie is hemelsbreed zo'n 10 à 15 meter verwijderd van de locatie waar het voertuig na het ongeval tot stilstand is gekomen. Op verschillende plekken zijn de spoorindrukken van de rupsbanden te herkennen aan de parallel aan elkaar lopende blokvormige patronen (Afbeelding 4). Deze parallel lopende sporen zijn aan de linker- en rechterkant grotendeels homogeen en symmetrisch van vorm. Beide indruksporen van de rupsbanden zijn ook te onderscheiden op het pad de heuvel op en lopen symmetrisch tot aan een rotsachtige structuur (steen) die uit de ondergrond steekt. Deze grote steen ligt in lijn met het indrukspoor van de rechter *track* van de CV90. De steen heeft lichtgrijze verkleuringen die duiden op recente beschadiging van de steen (Afbeelding 5). Daarnaast zijn op de steen donkere verkleuringen zichtbaar, waarin kleine rubberrullen zijn te herkennen. De kleigrond rond de locatie van de steen laat een afschuivend spoor van de rechter rupsband zien. Parallel aan de andere kant (de linker rupsband) is niet-homogene spoorvorming te zien. De

combinatie van deze spoorvorming aan de linker- en de rechterzijde duidt op een rechtsom draaiende beweging van de CV90. Boven de steen is geen spoorvorming van de CV90-rupsbanden waarneembaar.

*Afbeelding 3: Overzicht van het voertuig onder aan de heuvel na het ongeval (foto Forensische Opsporing Verkeer & Visualisatie Koninklijke Marechaussee)*

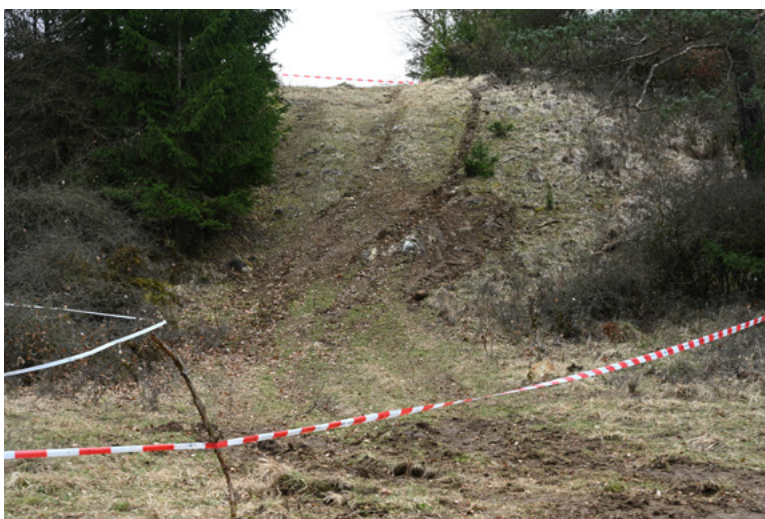
Vanaf de steen is een tweede symmetrisch rechtlijnig rupsbandenspoor de heuvel af te zien. Dit spoor is wat meer naar linksachter gericht ten opzichte van het spoor heuvelop. De hoek tussen beide sporen is ongeveer 27,5 graden. Dit tweede spoor stopt bij de CV90 die stilstaat tegen een omgevallen boom. Het linker en rechter indrukspoor van de rupsbanden zijn voor dit gedeelte homogeen en symmetrisch.

*Afbeelding 4: De heuvel (foto Forensische Opsporing Verkeer & Visualisatie Koninklijke Marechaussee)*

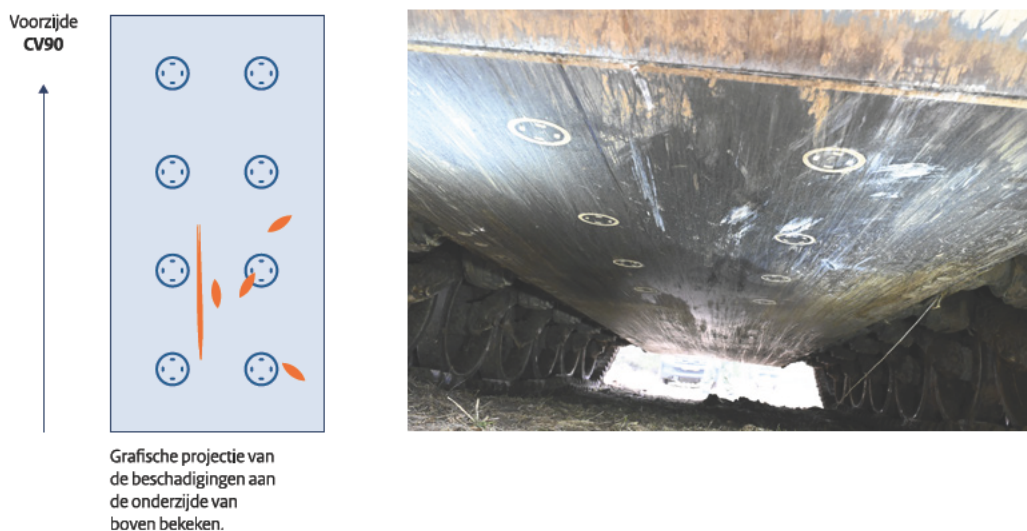
*Figuur 20: Projectie beschadigingen onderzijde CV90*

- Bodemplaat: aan de onderzijde van de bodemplaat van het voertuig (tussen de rupsbanden) zijn 'verse' schaafsporen aangetroffen. De sporen zijn wit van kleur en bij sommige is de schaafrichting identificeerbaar. Links van het midden aan de achterkant van de grondplaat is één enkel longitudinaal (lengterichting van het voertuig) schaafspoor zichtbaar. Rechts van het midden zijn enkele lokale veegsporen (punten) met een longitudinale richtingindicatie aanwezig. Een lokaal veegspoor aan de rechterzijde op de achterkant van de bodemplaat is meer lateraal georiënteerd (haaks op de lengterichting van het voertuig). De richting van deze afdruk loopt van linksvoor naar linksachter. De grondplaat vertoont nog enkele andere lokale veegsporen, waarvan de richting minder eenduidig identificeerbaar is (Figuur 20).

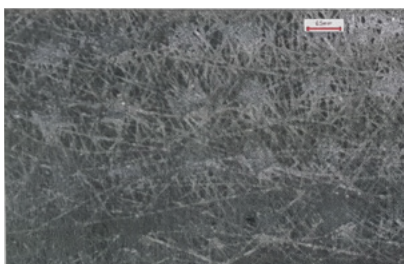
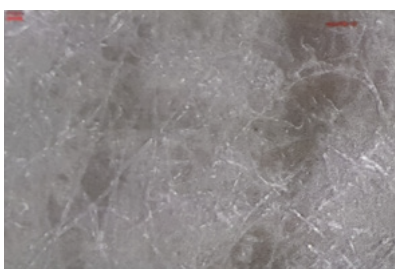
Het brandstofilter had een score van 4 op een schaal van 1 (weinig) tot 7 (veel verontreiniging). Daarnaast is er water aangetroffen in de waterafscheider. De vervuiling van de waterafscheider (filter) had een score van 6 op een schaal van 1 (weinig) tot 6 (veel vervuiling). Het watergehalte in de brandstof had een acceptabele waarde.

Buitenkant waterafscheider - Sporen FAME

Afbeelding 7: *de zichtbare vervuiling van de onderzochte filters (foto's Scheilab)*
