# Dodelijk ongeval na scheuren expansiestuk in stoomleiding

Lessen uit het voorval aan boord van de  
Nieuw Amsterdam

*Den Haag, oktober 2025*

### ANALYSIS OF A FAILED STAINLESS STEEL EXPANSION JOINT

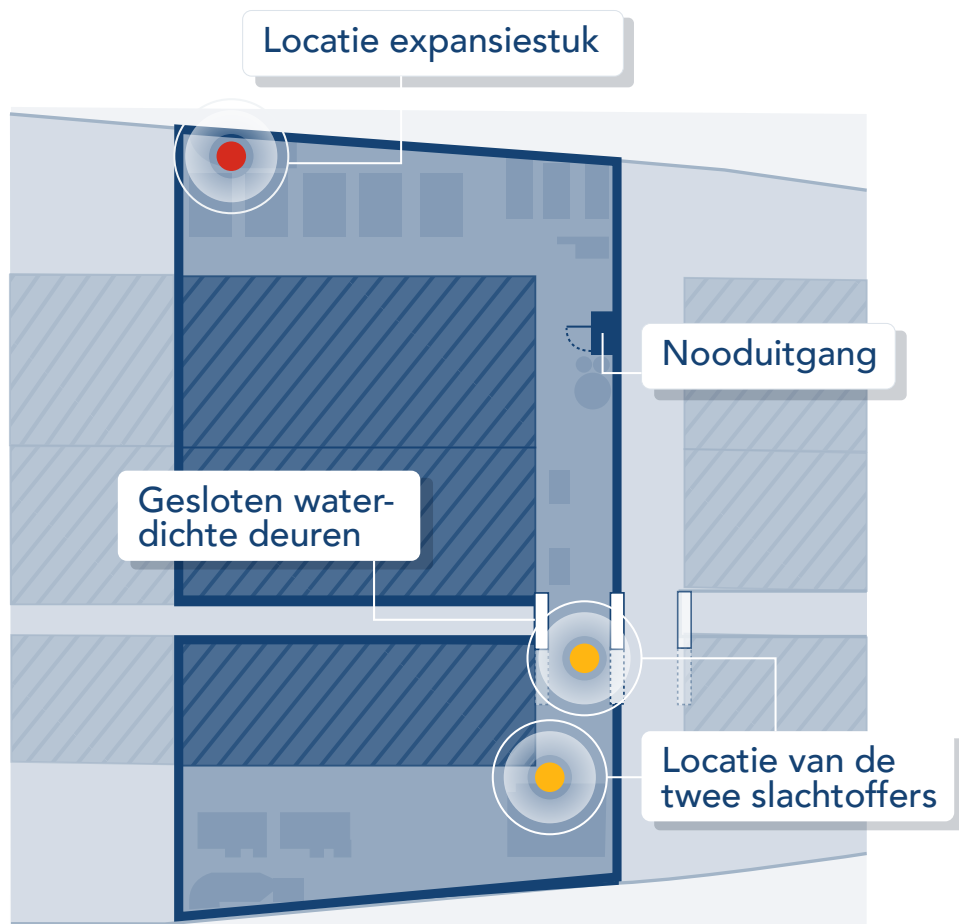
▲ *Figuur 4: Locaties van de twee slachtoffers en het expansiestuk (bron: Onderzoeksraad voor Veiligheid).*

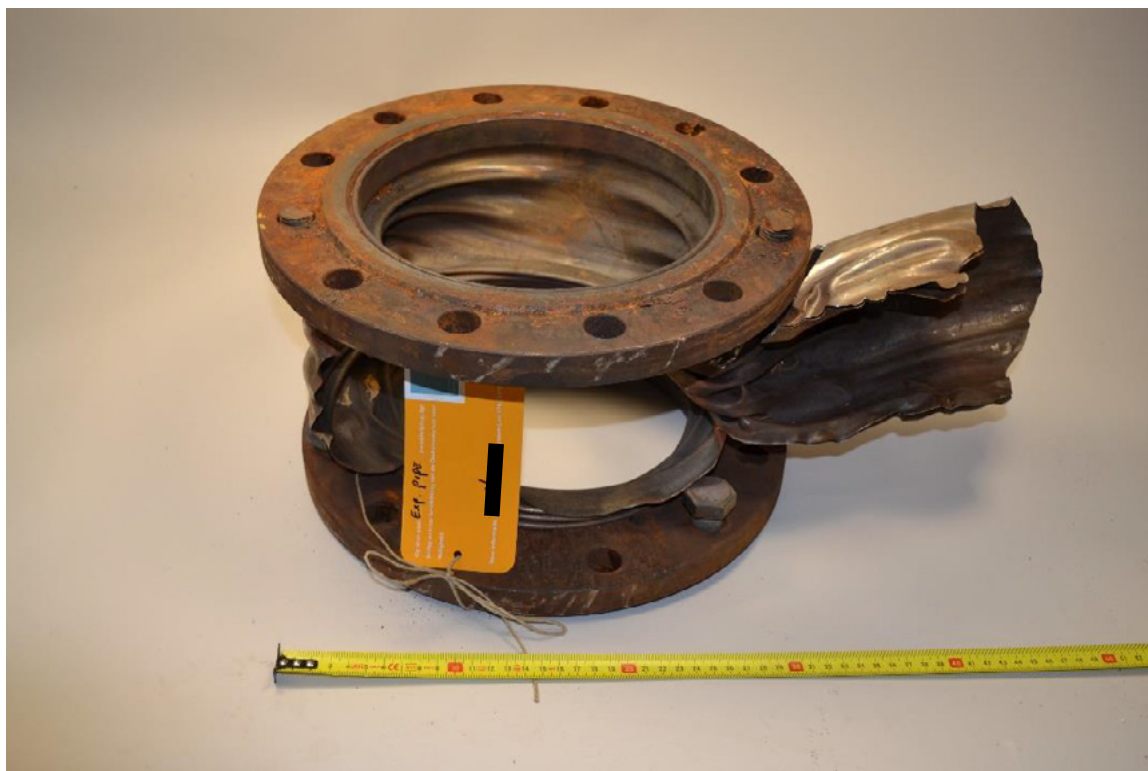
The bellow section, in the as received/failed condition, had a length of ~15 cm. The bellows was double walled with both plates having a thickness of ~0.5 mm. The bellows appeared to have a total of 15 convolutions, due to the deformation and fracture in the bellows they were difficult to identify. The expansion joint in the as received condition is presented in figure 1.

**Figure 1.** The failed expansion joint as received by Element Materials Technology, Amsterdam.

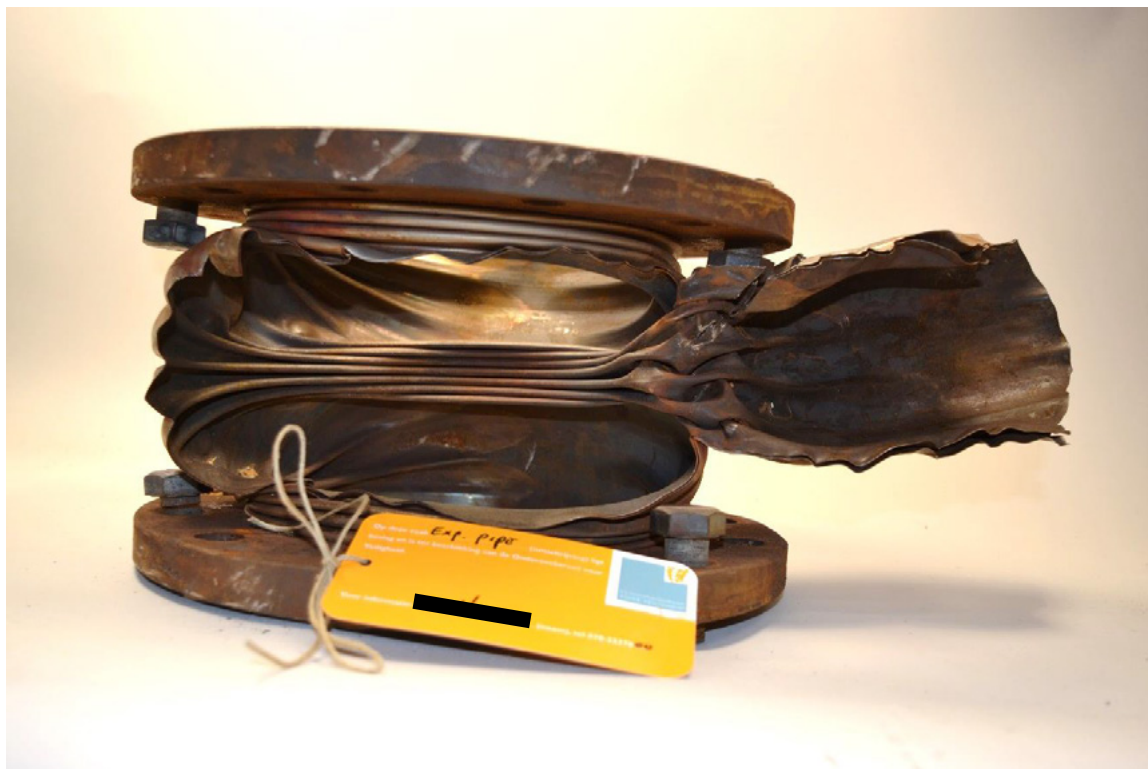
The fracture had a width of 115 mm across 9 convolutions with 3 unfractured convolutions on each side. The fracture length was roughly 230 mm along the circumference of the bellows. An overview of the fracture is presented in figure 2.

**Figure 2.** Overview of the fracture in the bellows with visibly expanded and compressed convolutions, the fractured double plate segment is still connected to the bellows.

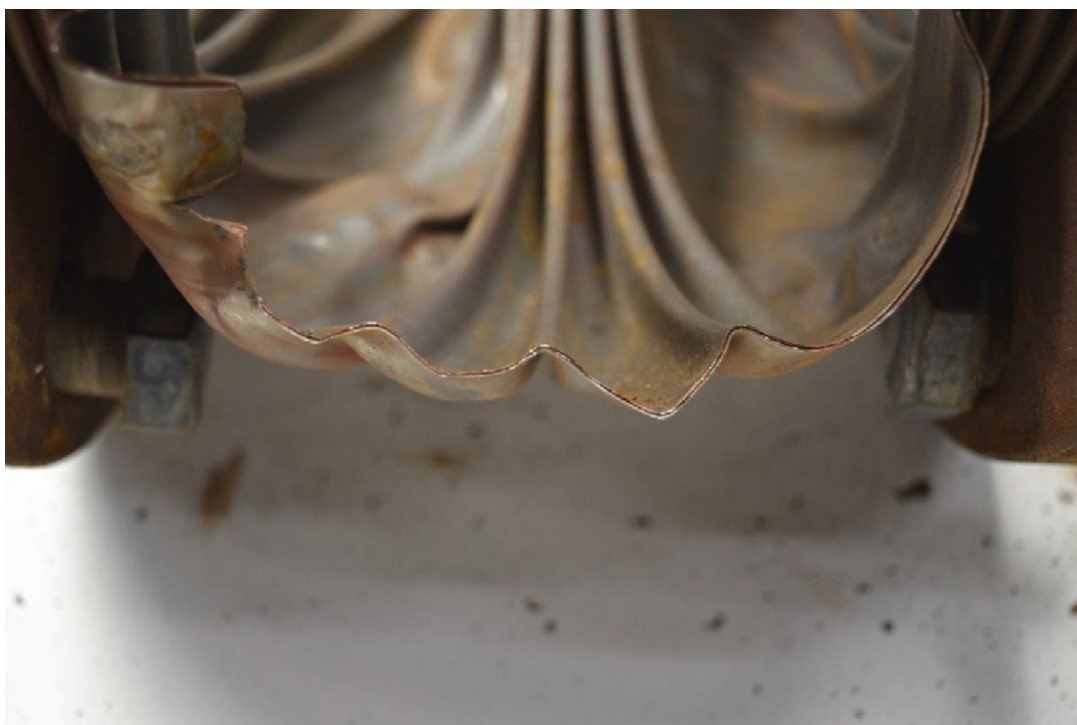
In both the external and the internal bellows plate the fracture followed the exact same fracture path. The fracture path is illustrated in figure 4 for the fracture across the width of the bellows (axial crack direction). The fracture along the side of the convolutions of the bellows (two circumferential cracks) is illustrated in figure 5.

**Figure 4.** The fracture across the width of the bellows illustrating the exact same fracture path through both bellows plates.

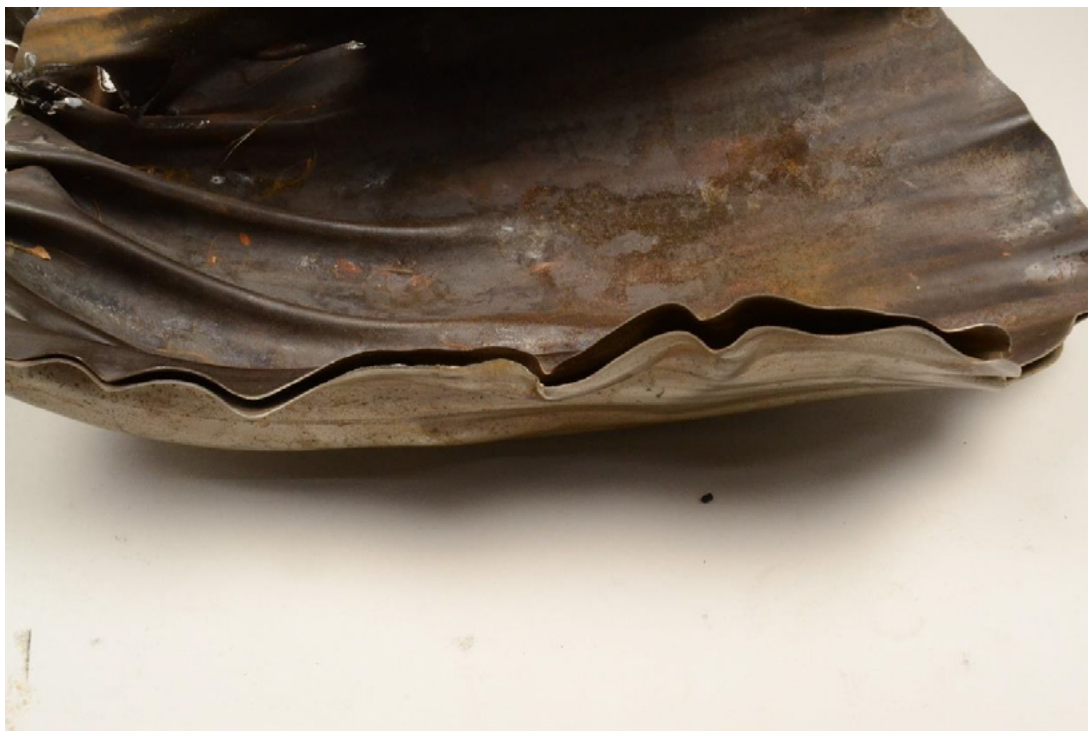
**Figure 5.** The fracture across along the side or circumference of the bellows illustrating the exact same fracture path through both bellows plates.

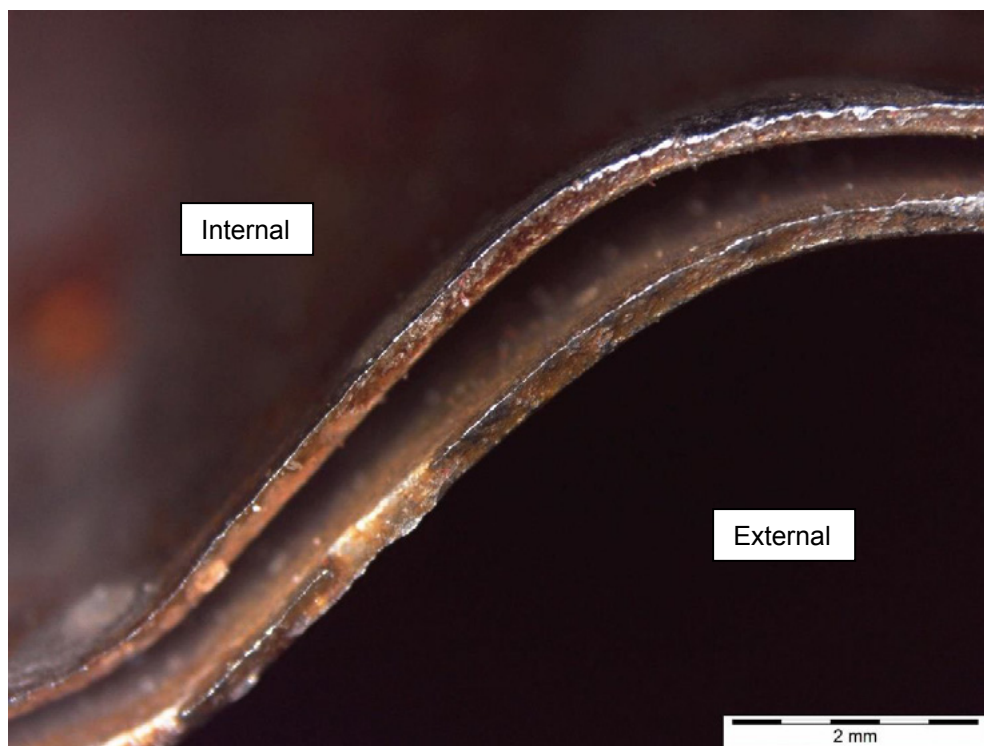
**Figure 6.** The fracture surfaces of the bellows plates in the fracture across the width (see figure 4 for reference). Mostly corroded fracture surface, no visible details.

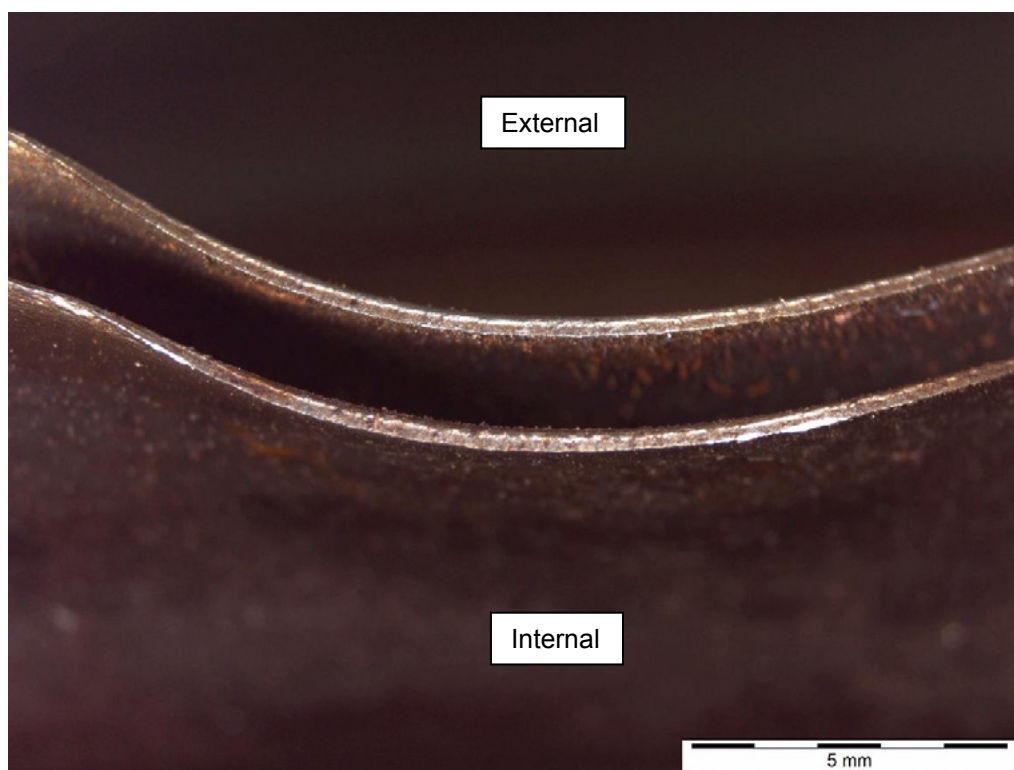
**Figure 7.** Detail of the fracture surfaces along the circumference, some plastic deformation appeared to be visible.

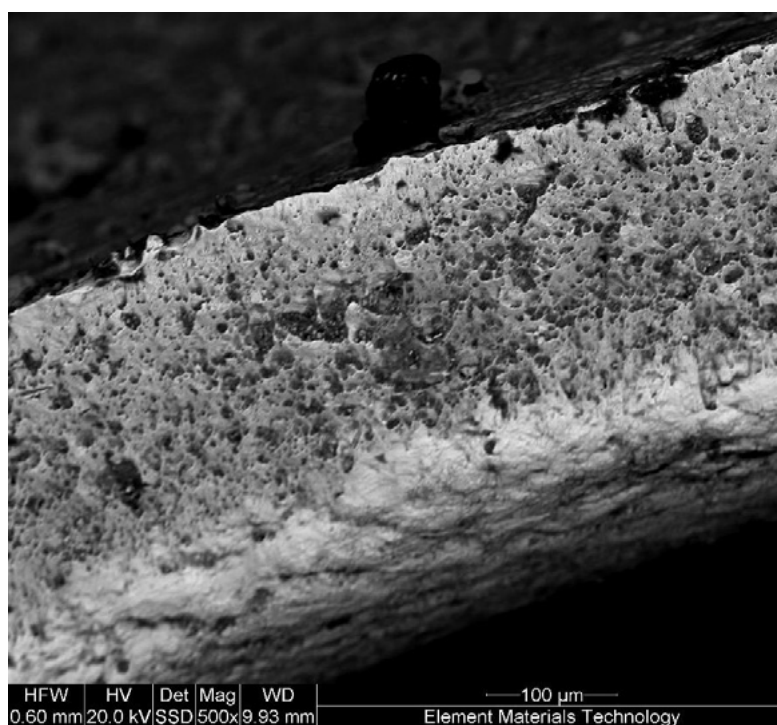
In all examined crack surfaces, both from the internal and external bellows, only a dimple morphology was observed. The dimple morphology is characteristic for a ductile cracking mechanism. Representative images of the fracture surfaces with dimple morphology are presented in figures 8 to 12. Some corrosion products were present on the fracture surfaces, as was also determined visually.

**Figure 8.** Typical fracture surface in bellows plate: dimple morphology and slightly corroded fracture surface.

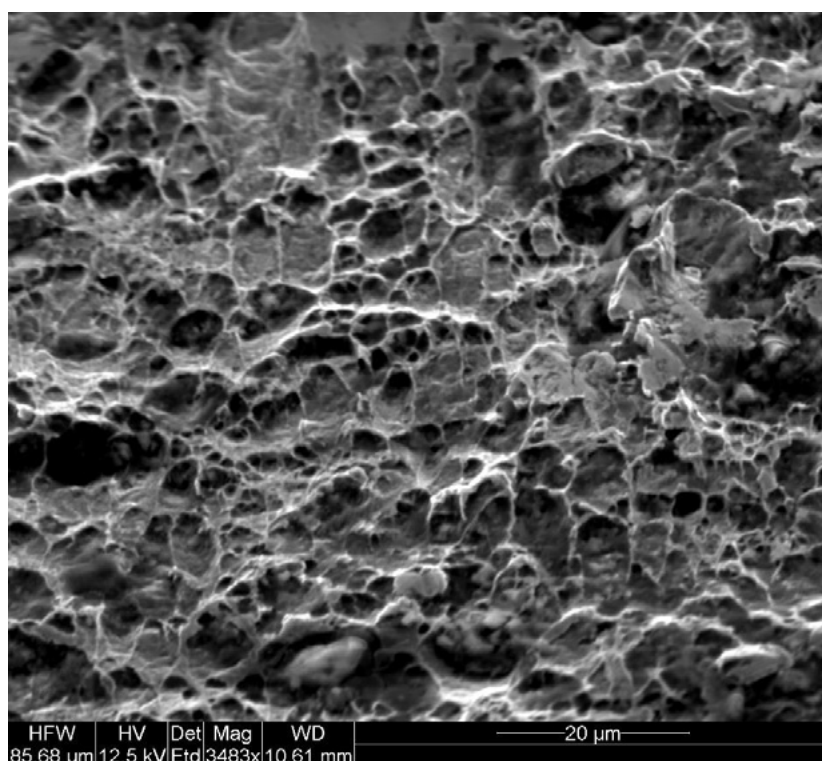
**Figure 9.** Internal bellow plate width section: dimple morphology indicative of ductile fracture.

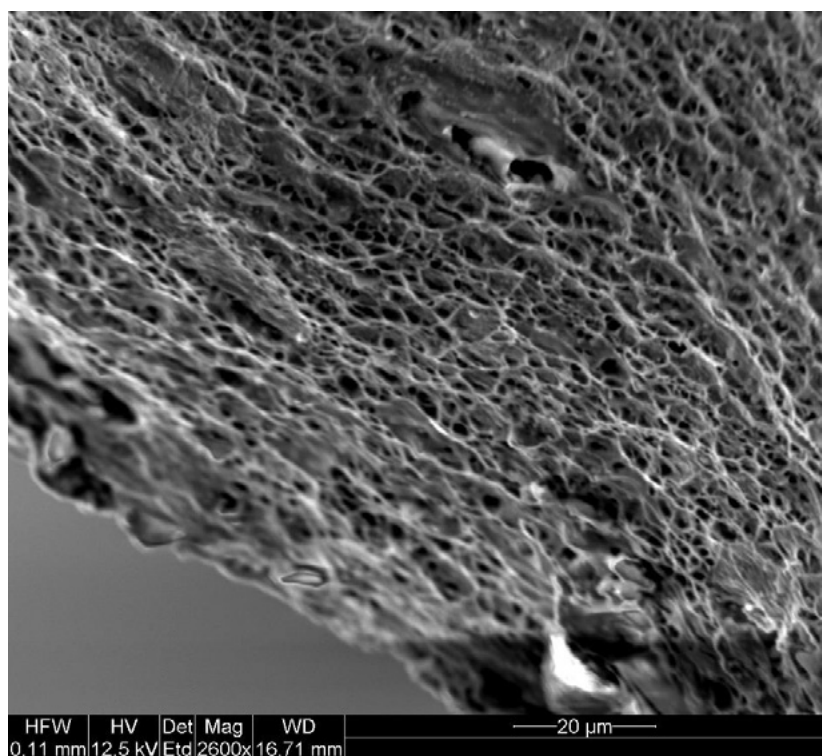
**Figure 10.** External bellow plate width section: dimple morphology indicative of ductile fracture

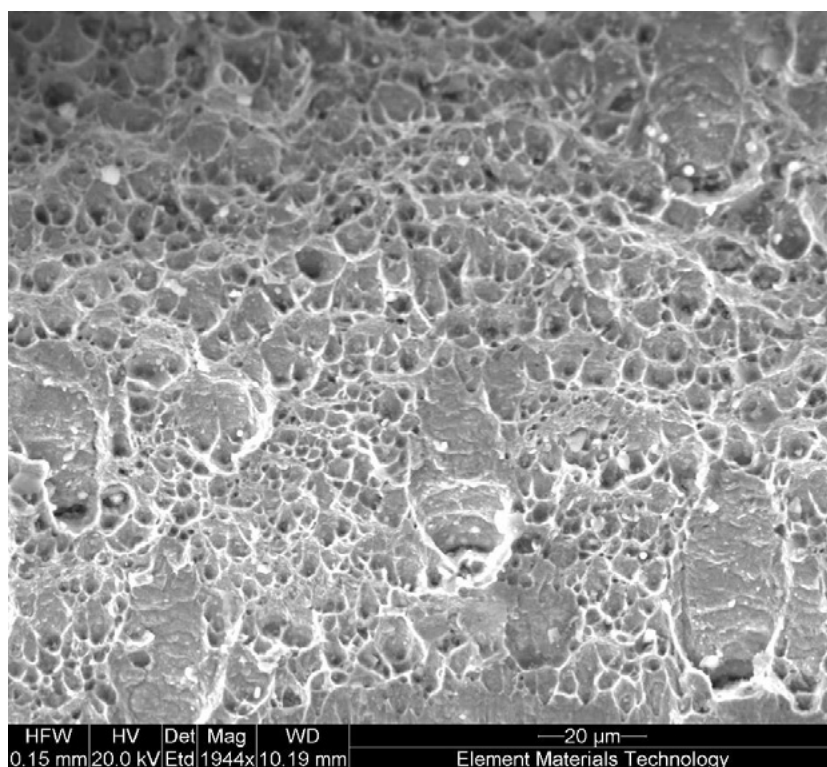
**Figure 11.** Internal bellow plate circumferential section: dimple morphology indicative of ductile fracture.

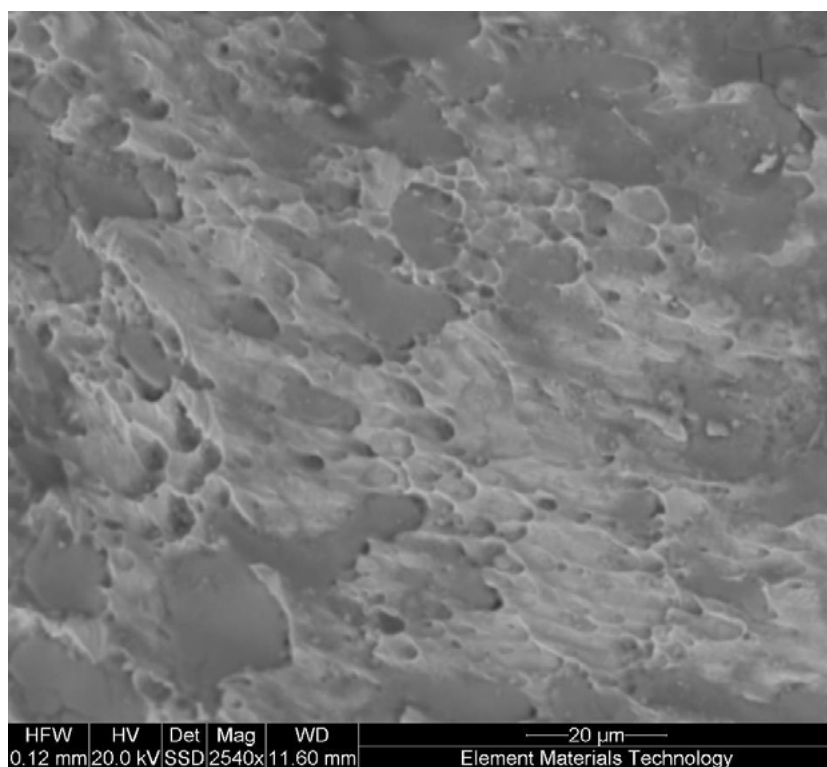
**Figure 12.** External bellow plate circumferential section: dimple morphology indicative of ductile fracture and some corrosion products present in the fracture surface.

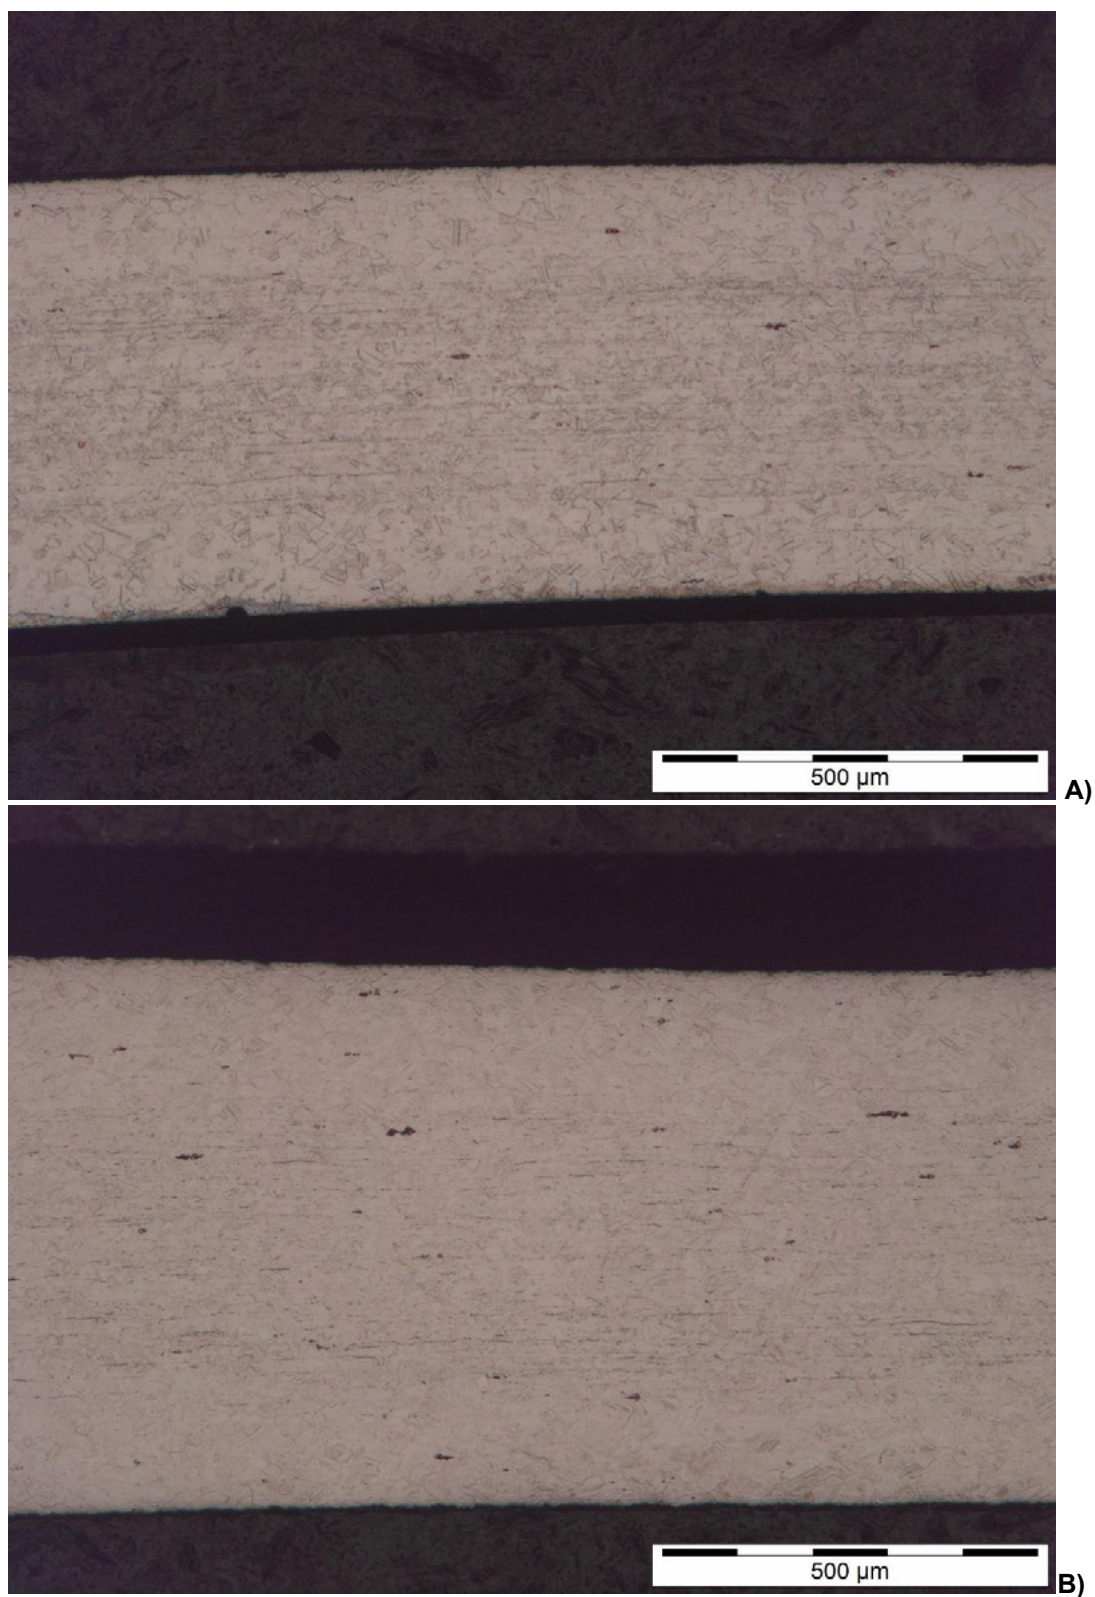
The general microstructures of the bellows plates were similar for both the internal and external bellows. The plates had an austenitic microstructure with a deformation texture and TiN particles. The texture is the result of the plate and bellow forming process. The texture was most pronounced in the sample taken over the axial cracks in the bellows. Representative images of the general microstructure are presented in figure 13.

**Figure 13.** The general microstructures of the bellows plates, A) Internal and B) external: austenitic microstructure with deformation texture and TiN particles. (Oxalic acid etch, magn ~100x)

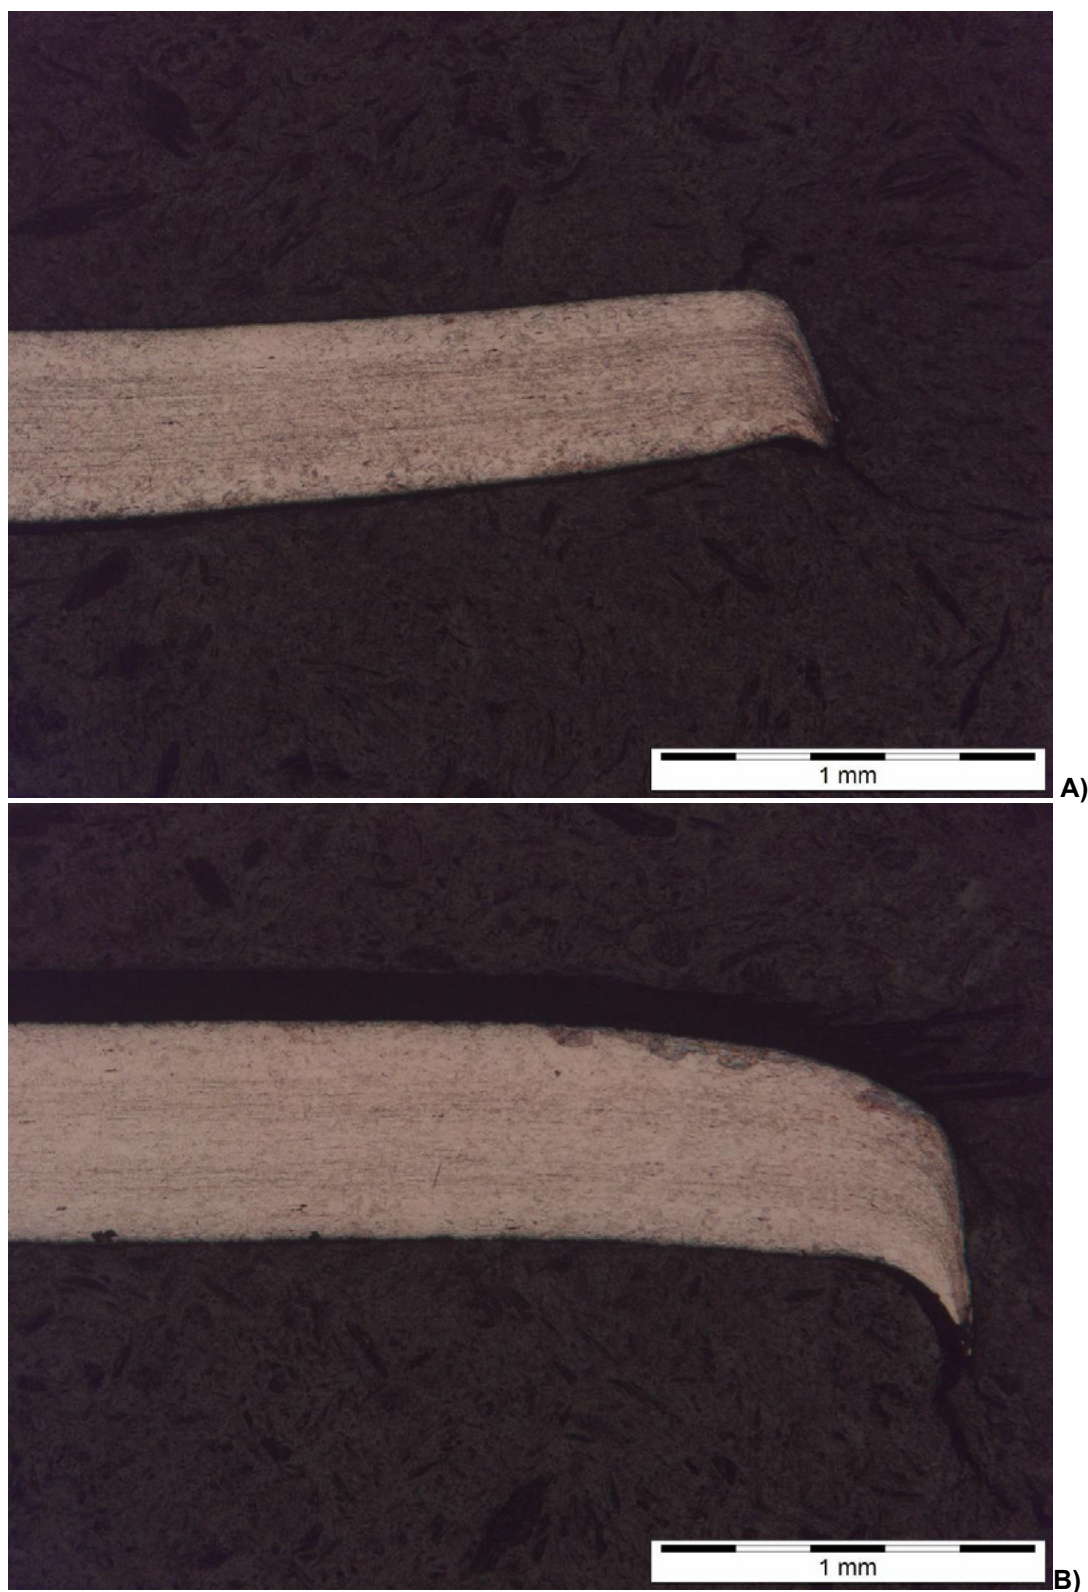
At the fracture surfaces plastic deformation was clearly visible in the material. In all instances a ductile type fracture was observed in the microstructures; a predominantly shear type fracture was observed in the cross-sectional samples. Apart from the deformation there were no deviations from the general microstructures at the fractures. Representative images of the cross-sectional samples at the fracture are presented in figures 14 and 15. No material degradation or defects were observed in the examined cross-sectional samples.

**Figure 14.** Fractures in cross section along the width of the bellows plates, A) Internal and B) external: plastic deformation visible at the fracture, shear type ductile fracture. (Oxalic acid etch, magn ~50x)

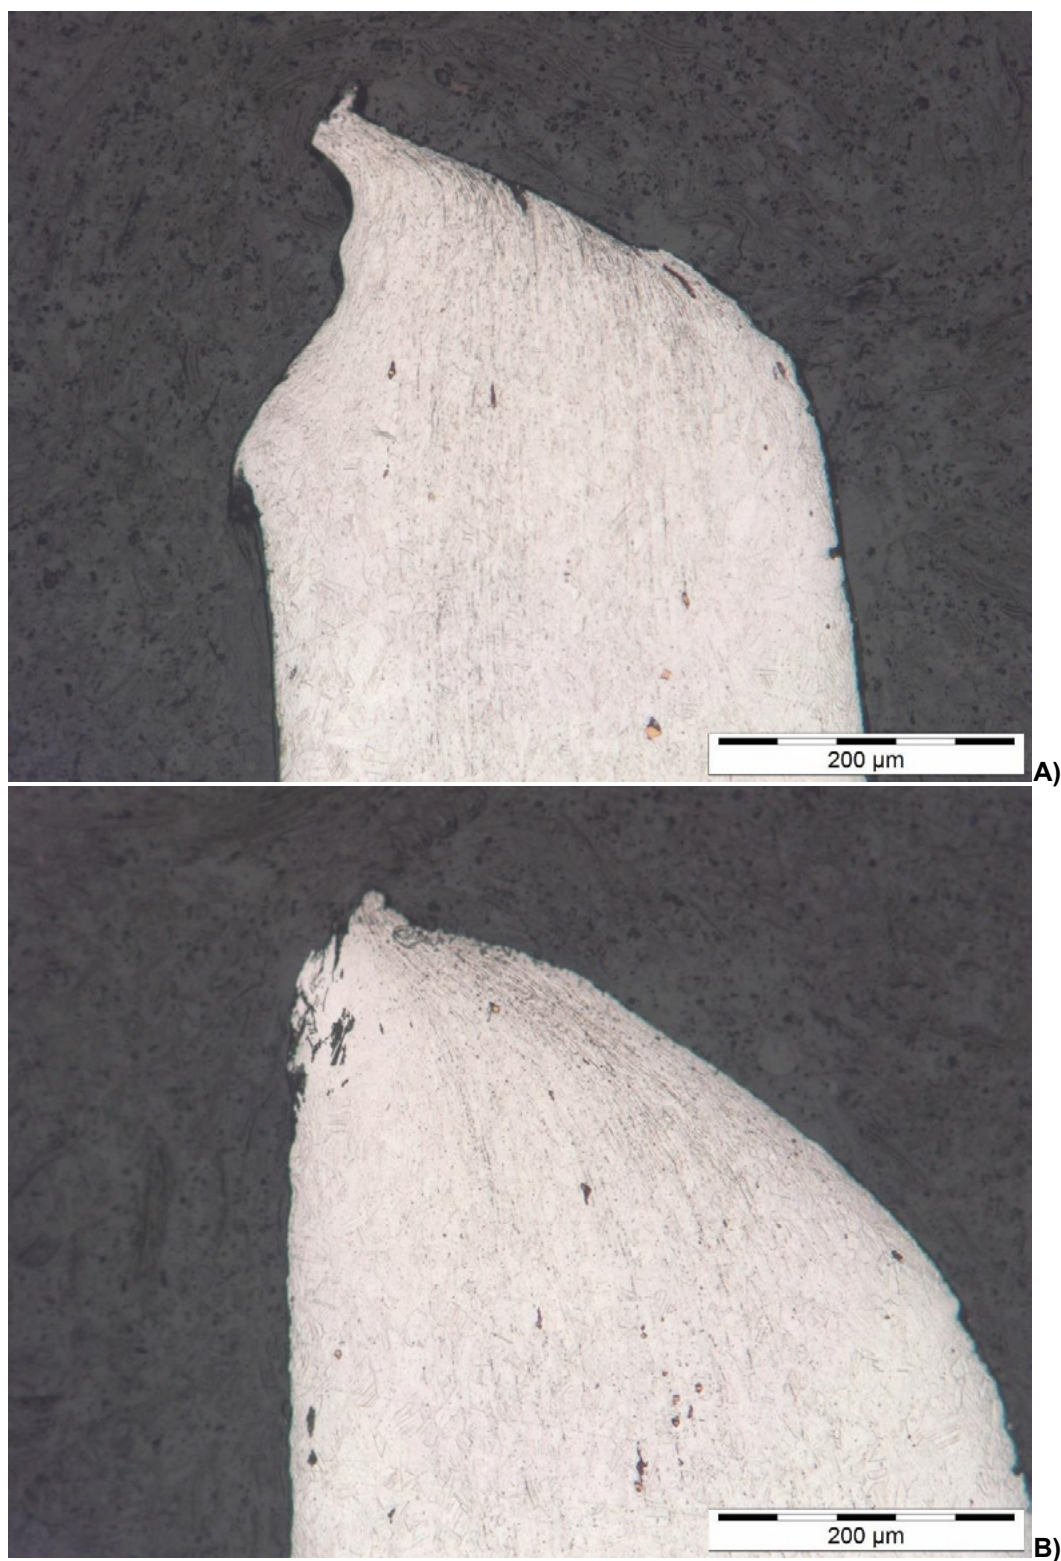
**Figure 15.** Fractures in cross section along the circumferential section of the bellows plates, A) Internal and B) external: plastic deformation visible at the fracture, predominantly shear fracture. (Oxalic acid etch, magn ~200x)
