# Overweg- aanrijding Hooge Zwaluwe

Den Haag | december 2025

Onderzoeksraad  
voor Veiligheid

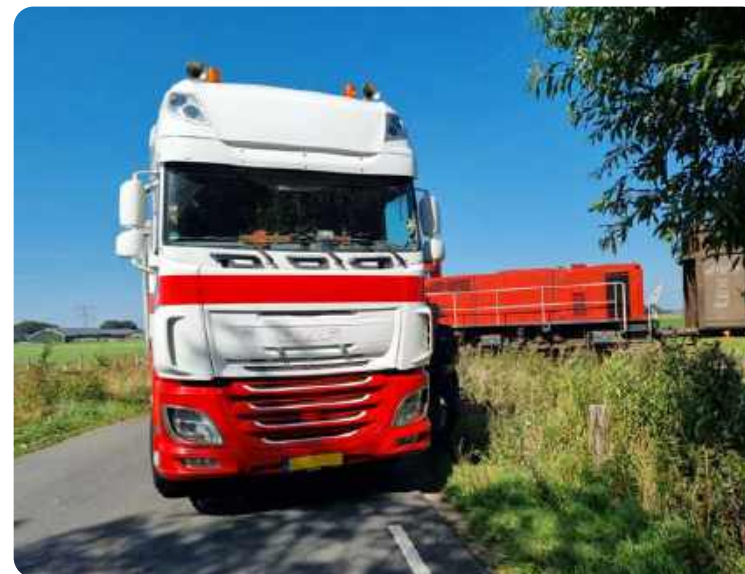
Figuur 4: Bij het ongeval betrokken vrachtwagen op de overweg Zanddijk (bron: Politie).

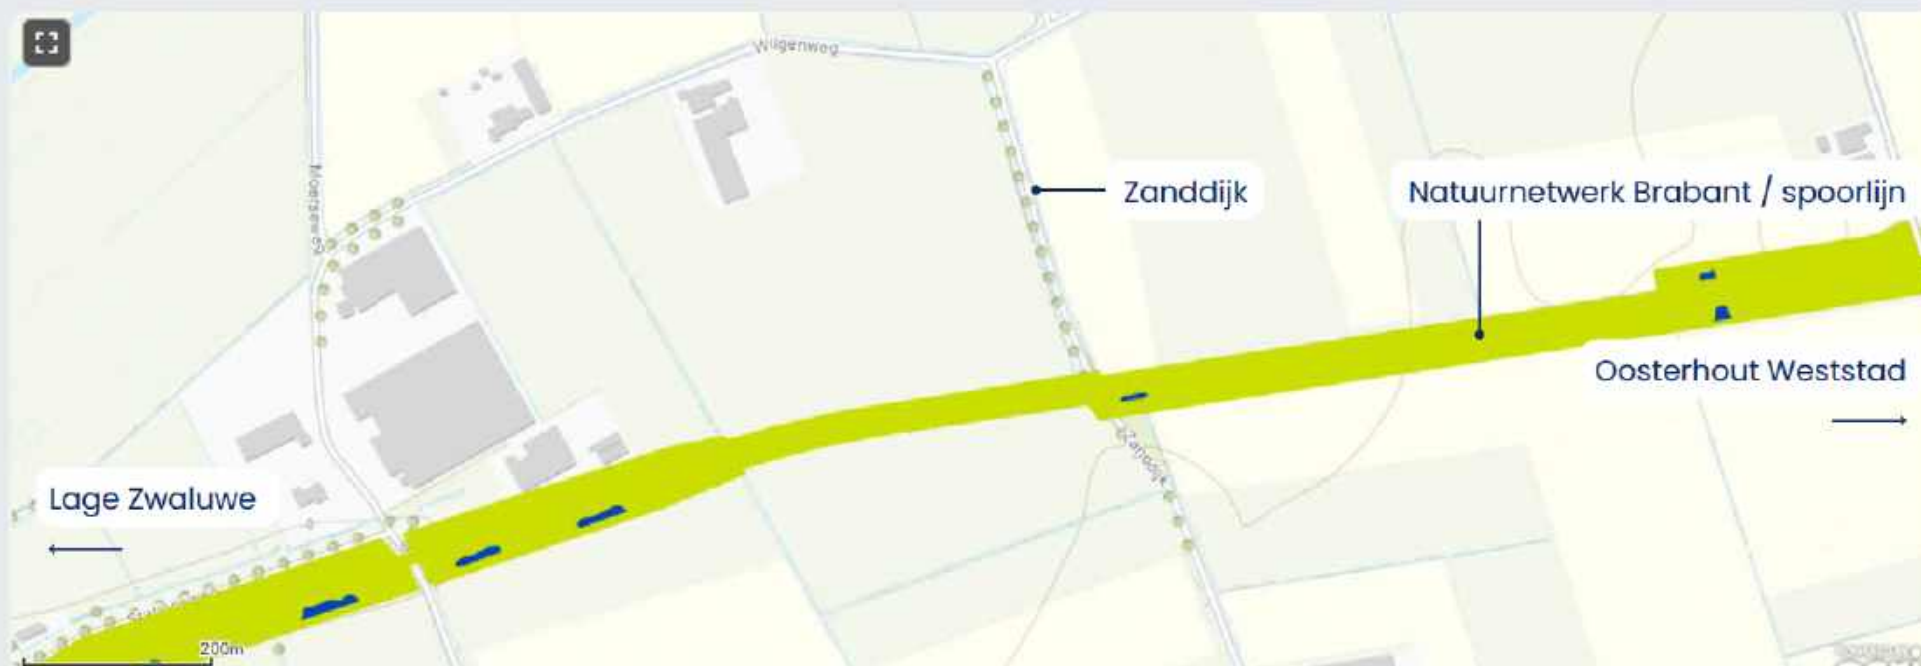
Figuur 14: Het baanvak ter hoogte van Hoge Zwaluwe is onderdeel van het Natuurnetwerk Brabant (bron: Provincie Noord Brabant).

Het baanvak tussen Hoge Zwaluwe en het Kanaal naar de Amer maakt als ecologische verbidingszone deel uit van het Natuurnetwerk Brabant (zie figuur 14 en figuur 15).<sup>49</sup> Tot kort voor het ongeval was er tussen het Waterschap Brabantse Delta en de spoorweg-beheerder onduidelijkheid over de demarcatie van de beheerstaken van het groen langs het spoor. De spoorwegbeheerder verzorgt het onderhoud tot 11 meter uit het spoor en het overige groenonderhoud wordt uitgevoerd door het waterschap. Naast dat het baanvak een indruk geeft van een natuurzone, is het spoor vrij toegankelijk en maken wandelaars gebruik van de spoordijk.

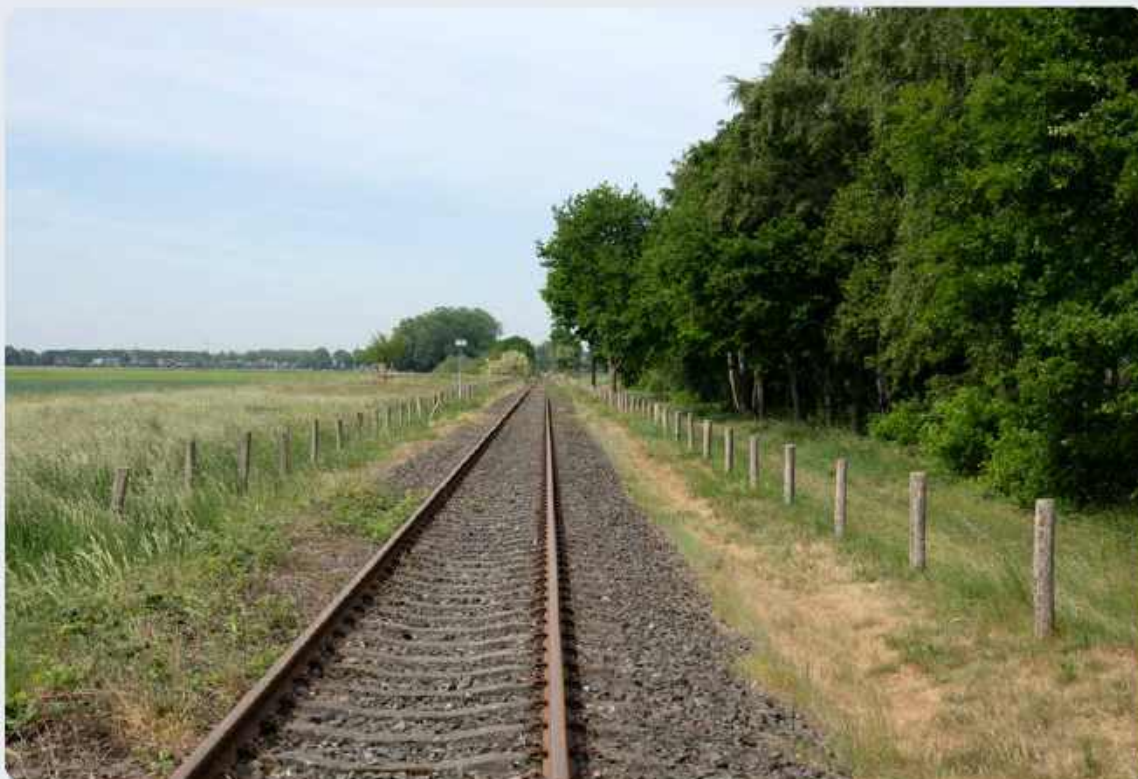
Figuur 15: Fragment baanvak Lage Zwaluwe – Oosterhout, dit deel maakt uit van het Natuurnetwerk Brabant (mei 2025)  
(bron: Onderzoeksraad voor Veiligheid).
