Rijkswaterstaat  
Ministerie van Infrastructuur en Waterstaat

Rapportage

# Staat van de Infrastructuur Rijkswaterstaat 2024

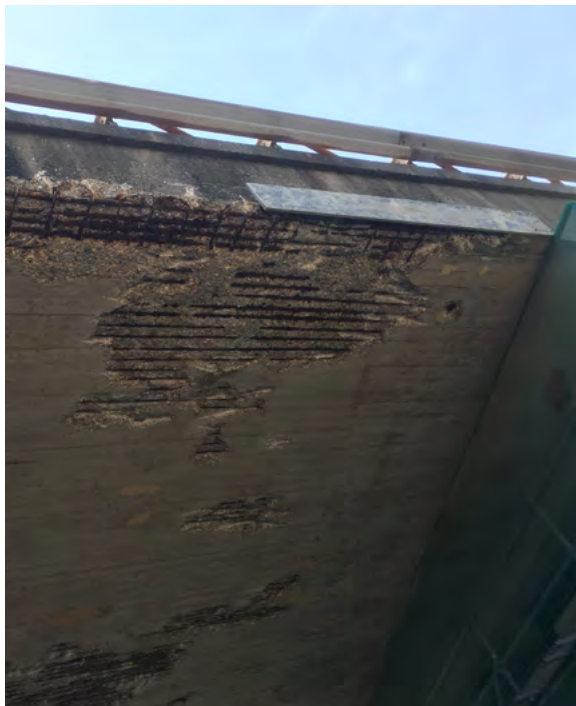
Ouderdom en slijtage in het spoorwegviaduct Sassenheim (A44).
