Inspectie Veiligheid Defensie
Ministerie van Defensie

Dodelijk ongeval met een Fennek

Onderzoek naar een ongeval op het oefenterrein
Munster Nord, Duitsland (14 oktober 2025)

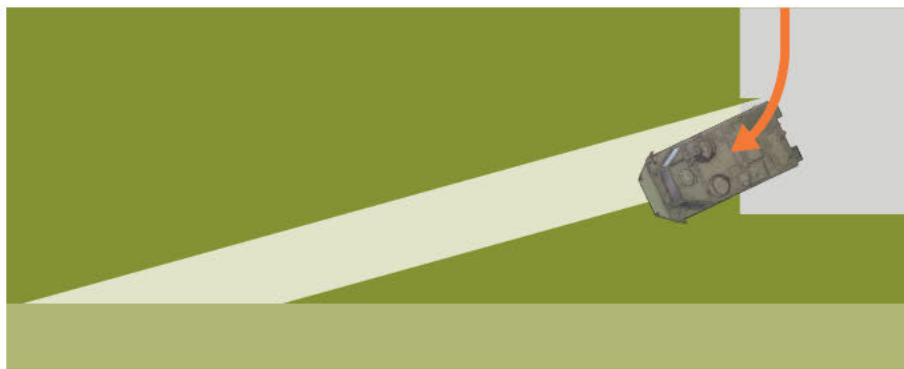
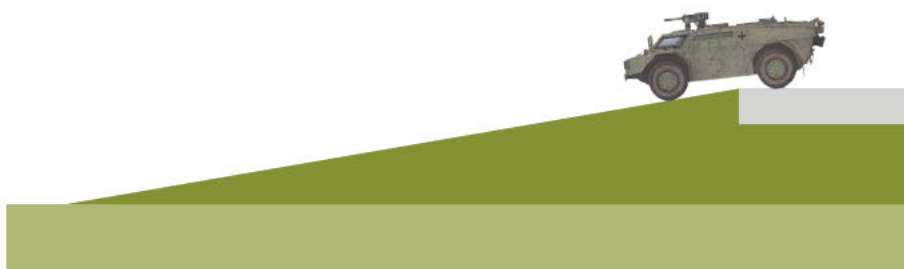
Figuur 4: *Schets situatie bij het nemen van de bocht (niet op schaal)*

De groep Fenneks was op zoek naar een geschikte weg naar rechts om naar het verzamelgebied te kunnen rijden. De bestuurder kreeg van de commandant te horen dat er een weg naar rechts zou komen. Op het moment dat hij deze weg zag, stuurde hij de bocht in, waarbij hij teveel aan de linkerzijde van de weg in de berm terecht kwam. De bestuurder dacht, vanwege de HV-kijker, gedeeltelijk door het gras te rijden, maar dit bleek een talud te zijn (zie figuur 4).

Door de steile helling aan de zijkant van het talud en het hoogteverschil van het talud met het omliggende terrein is de Fennek gekanteld en ondersteboven tot stilstand gekomen (zie figuur 5). Hierbij is de boordschutter onder het voertuig terechtgekomen. De commandant kon zich door het luik in het voertuig laten 'vallen'. De bestuurder en de commandant klommen zelfstandig uit het voertuig; ze liepen geen fysiek letsel op.

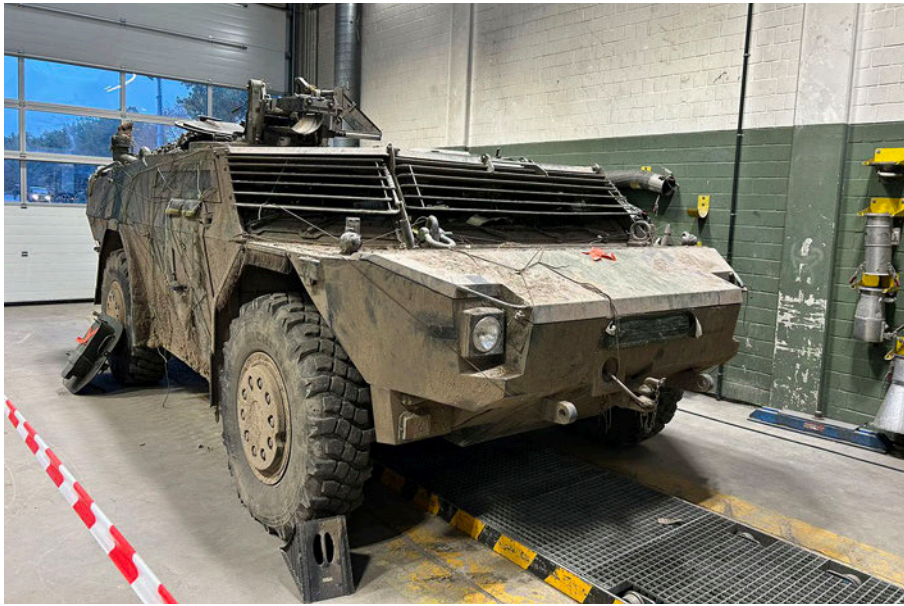
Figuur 14: Voorval-Fennek (KY-03-13) bij initiële inspectie in Munster Duitsland (foto: IVD)

Bij het onderzoek waren het boordwapen op het dak (rechtsvoor), het mortierrek (middenachter op het dak) en het mortierbuisrek (linksachter op het dak) niet aanwezig. Het voertuig was niet uitgerust met spiegels. Na het incident is het camouflagenet verwijderd en vervolgens ook de ophangdraden. Alle lampen, reflectoren en het nummerbord waren ten behoeve van de oefening afgedekt met rubberen/plastic afdekklaatsjes/zwarte duct-tape. De oorlogsverlichting/camouflage-koplamp was niet afgedekt en bleef operationeel.

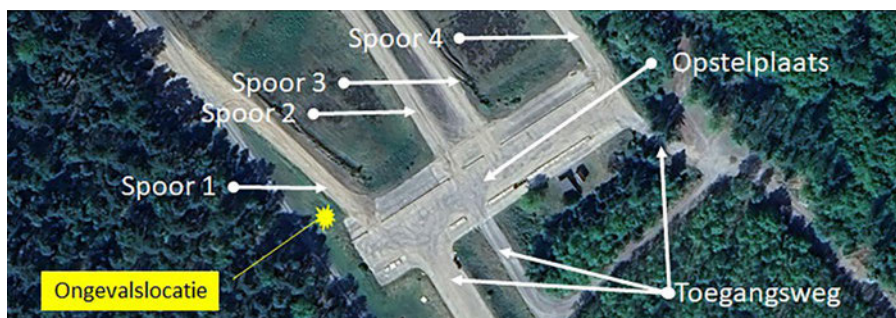
Het voorval vond plaats nabij de opstelplaats van schietbaan 5 op het talud van Spoor 1 (zie figuur 17). Deze schietbaan gelegen aan de Oostzijde van het Munster-Nord-oefenterrein heeft drie toegangswegen vanuit de rondweg. De opstelplaats heeft vier sporen die het schietgebied ingaan, twee in het midden en een aan de linker- en een aan de rechterkant. De sporen lopen omlaag de schietbaan in waarbij aan weerszijde van de weg een talud is aangebracht waarmee een hoogteverschil wordt overwonnen tussen de opstelplaats en de schietbaan (maaiveld). De opstelplaats heeft enkele betonnen barrières die de toegang tot de voorrand blokkeren. Tevens zijn rondom wit-zwarte reflectorpaaltjes aangebracht om de omtrek van de opstelplaats te markeren.

Figuur 17: Het linkerspoor, Spoor 1, is een zandweg van ongeveer 7 m breed met aan weerszijden een talud. Het talud aan de linkerzijde van Spoor 1 (gezien vanuit de opstelplaats) heeft een steile helling (tussen de 30 tot 70 graden) (Map data © 2026 GeoBasis-DE/BKG (© 1009), Google)

Ten tijde van het voorval bestond het talud uit losse aarde met grasbegroeiing; het talud was niet versterkt met grondbewapening of bekleding. Het betrof hier een schuine wand met losse gronddeeltjes (een natuurlijk talud). Onderzoek van satellietbeelden laat zien dat er vanaf 2009 geen infrastructurele veranderingen op deze locatie zijn geweest. Defensie maakt al sinds ver voor 2009 gebruik van dit oefenterrein.

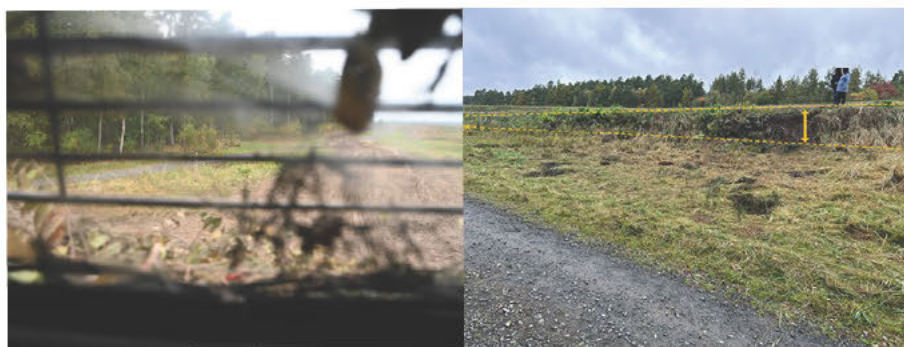
Onderstaande foto (zie figuur 22), genomen vanuit de Fennek op de ongevalslocatie de dag na het ongeval, geeft een indicatie hoe moeilijk het is om dit specifieke hoogteverschil in te schatten. Bij de schouw van de ongevalslocatie heeft de IVD waargenomen dat het hoogteverschil nauwelijks zichtbaar is.

Figuur 22: Links: referentiezicht bij dag vanuit bestuurderstoel Spoor 1 (genomen op de dag na het voorval met daglicht). Rechts: talud Spoor 1 vanaf maaiveld genomen – hoogte talud aangeven met gele pijl (foto links: Verkeers Ongevallen Analyse Koninklijke Marechaussee, foto rechts: IVD)

Omdat de berm onvoldoende steun bood om de Fennek te dragen, werd de ondergrond door het gewicht van het voertuig ingedrukt en weggedrukt. In combinatie met de hellingshoek van het talud en het hoogteverschil met het omliggende terrein (dat ligt 1,5 tot 2 m lager dan de weg van Spoor 1 op de ongevalslocatie) veranderde de zijwaartse helling van het voertuig zo snel dat de limieten van het voertuig (maximaal 36 graden) werden overschreden en het voertuig begon te kantelen. De ontstane rolbeweging kon door de bemanning niet worden gestopt. Het voertuig rolde door en kwam volledig ondersteboven tot stilstand.

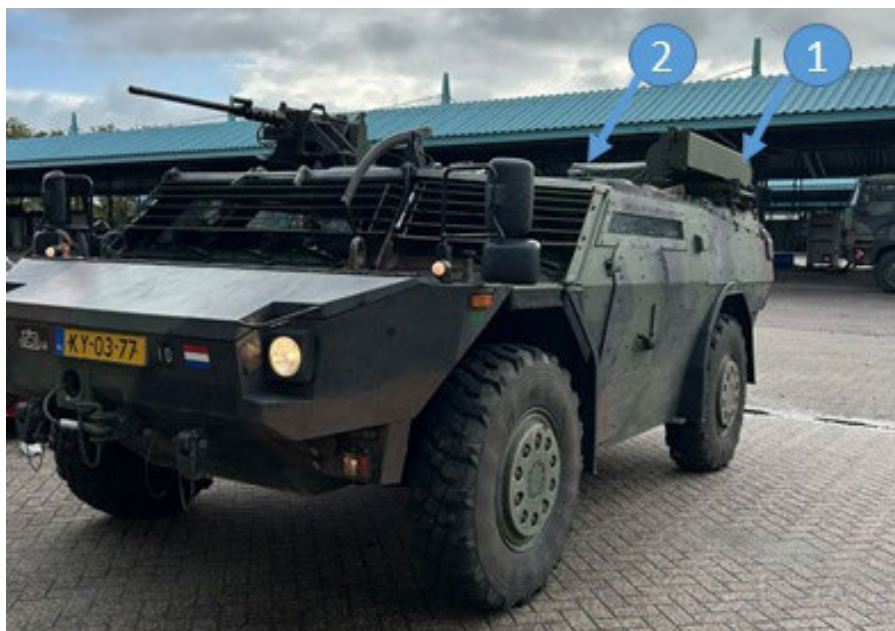
Figuur 23: Fennek type AD MORTAR met (1) schietbuisopbergrek en (2) 81 mm mortieropbergrek (foto: IVD)

Bij het ondersteboven terechtkomen van het ongevalsvoertuig kwam de boordschutter, die nog bovenluiks stond, onder het voertuig terecht. Door het verwijderen van het mortierrek en het mortierbuisrek kon op die positie geen tot nauwelijks ruimte bestaan (zie figuur 23).
