**Rijkswaterstaat Grote  
Projecten en Onderhoud**

20 maart 2020

# memo

Restlevensduur Merwedebrug A27 (38G-102)

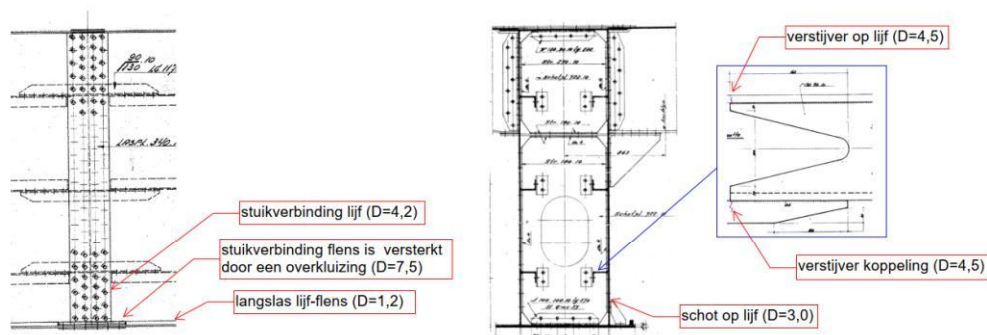
Figuur 2: Vermoeiingsgevoelige details in hoofdligger

een eventuele scheur in het lijf zich beperkt zal ontwikkelen omdat deze alleen richting de neutrale lijn kan groeien waar de spanningswisseling lager ligt. Omdat de lengte van een eventuele scheur beperkt moet blijven wordt er geadviseerd dit detail op te nemen in een inspectieprogramma waarbij alle stuikverbindingen visueel worden geïnspecteerd. Bij deze inspectie dient ook direct de langslas tussen lijf en flens visueel geïnspecteerd te worden.

Er blijven nog een aantal details met vermoeiingsschades over die zich bevinden ter plaatse van de dwarschotten (figuur 2 rechts). De doorkoppeling van de verstijver is op diverse locaties in de brug gescheurd, dit heeft echter geen invloed op de sterkte van de ligger. De beëindiging van de verstijver op het lijf kan scheurinitiatie in het lijf veroorzaken. Daarom dient deze beëindiging visueel geïnspecteerd te worden.

De klinknagelverbindingen waarmee de dwarschotten in de hoofdliggers zijn vastgezet op de lijven en flenzen zijn niet krachtvoerend. Hierdoor is de spanningsconcentratie veel lager (alleen 'by-pass loading' en geen 'pin-loading') en de detailcategorie hoger. Er worden geen schades verwacht, daarom kan het detail ingedeeld worden in categorie 1; geen maatregelen noodzakelijk.

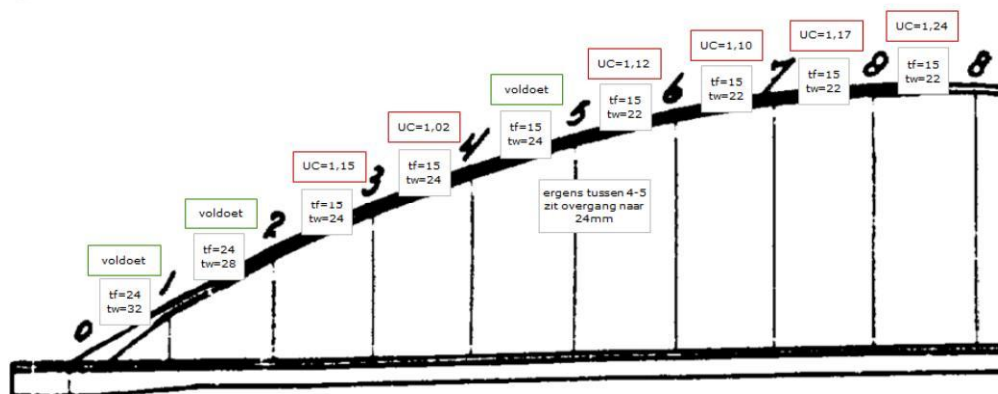
Figuur 3: u.c. stabiliteit van de boog

De boog heeft in de berekening op gebruiksniveau van Movares een grote overschrijding op sterkte ( $u.c.=1,24$ ). Deze bevindt zich in het midden van de boog, maar over de gehele lengte van de boog zijn overschrijdingen aanwezig (zie Figuur 3).

Middels een aantal aanvullende berekeningen is aangetoond dat de u.c. kan worden verlaagd tot een acceptabel niveau ( $u.c.=1,02$ ). Onderdeel van de stappen om daar te komen is het treffen van 2 fysieke maatregelen:

- Uitbreiding van het huidige inhaalverbod voor vrachtverkeer van 06h-19h naar 24/7
- voorkomen van hoge belasting op de fiets-/voetpaden door het verbieden van evenementen waar grote aantallen mensen gebruik maken van het fiets-/voetpad (bv. vierdaagse). Eventueel te beheersen met toegangsregulering zoals bij Waalbrug in Nijmegen tijdens de vierdaagse.

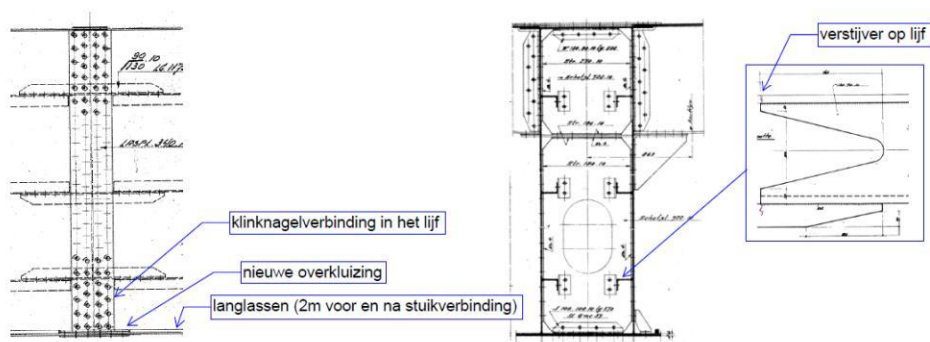
Figuur 4: te inspecteren details van de hoofdliggers

In aanvulling op de fysieke beheersmaatregelen moeten een aantal details in de hoofdliggers t.a.v. vermoeiing preventief in een inspectie-regiem ondergebracht worden (naast het al lopende RISK programma).

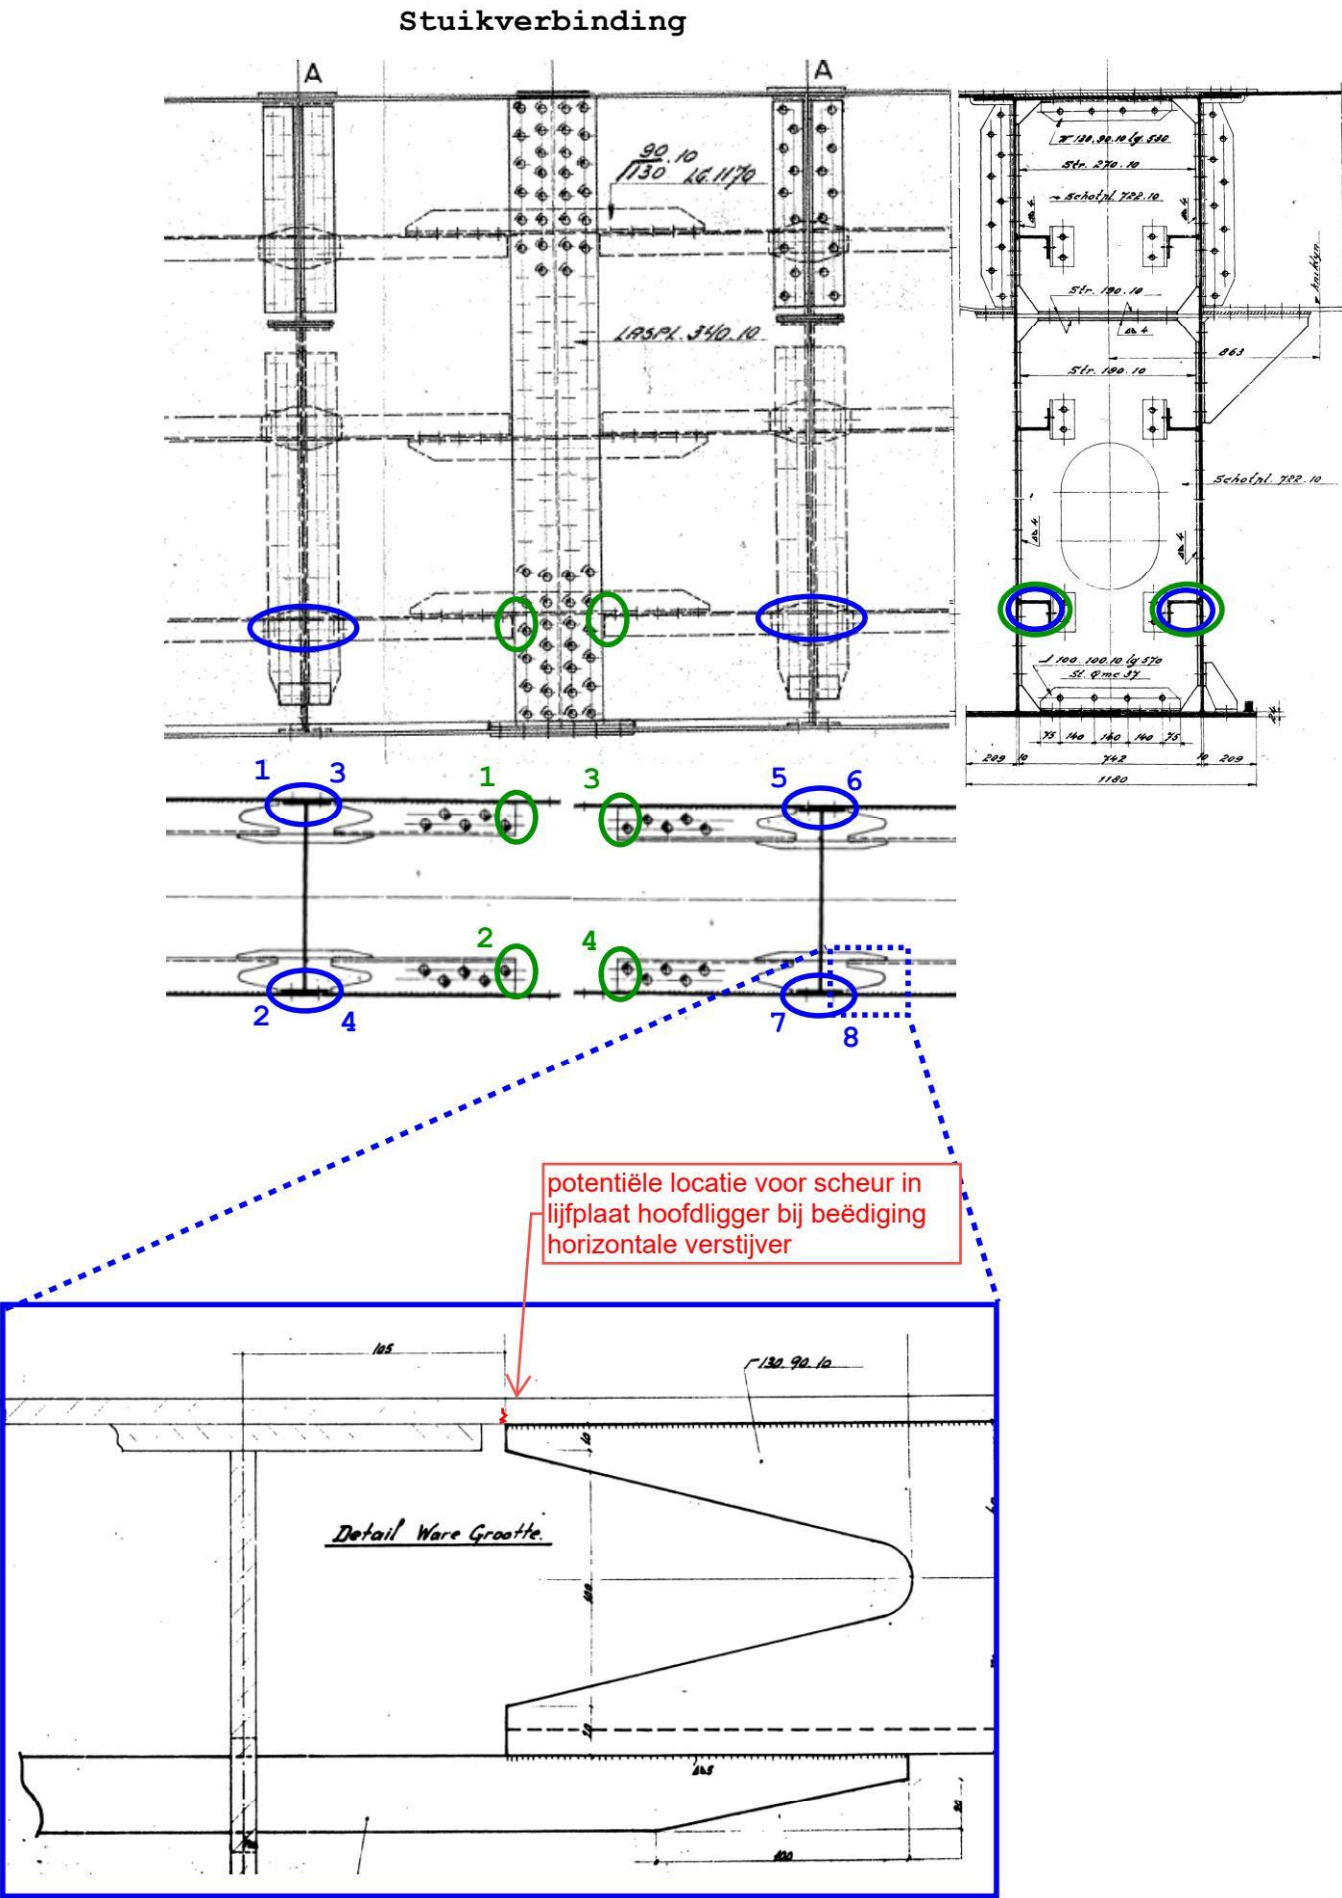
# Inspectie 1: zijplaten hoofdligger bij beëindiging verstijver

De verstijvers worden ter plaatse van de sectiedelingen en de schotten voor de dwarsdragers beëindigt. Dit zorgt voor een vermoeiingsgevoelig detail. Een mogelijke scheurlocatie ontstaat t.p.v. de lasten in de zijplaten van de hoofdligger zoals weergegeven in naastgelegen figuur in rood.

Alleen de beëindiging van de onderste langsverstijvers moeten worden gecontroleerd, omdat hier de grootste spanningswisselingen optreden. Aangezien het totale aantal beëindigingen zeer groot is (>1500) is er een selectie gemaakt.

- Per sectiedeling de volgende potentiële scheurlocaties controleren:
- 4 beëindigingen van de langsverstijvers net naast de stuikverbinding (in groen aangegeven)
  - 8 beëindigingen van de langsverstijvers t.p.v. de twee naastgelegen dwarsschotten (in blauw aangegeven)

Visueel onderzoek door een deskundige vanaf de binnenzijde van de koker. Indien er scheurindicaties worden gevonden dient de verf plaatselijk te worden verwijderd om na te gaan of de indicatie ook in het staal aanwezig is. Indicaties dienen direct gemeld te worden.

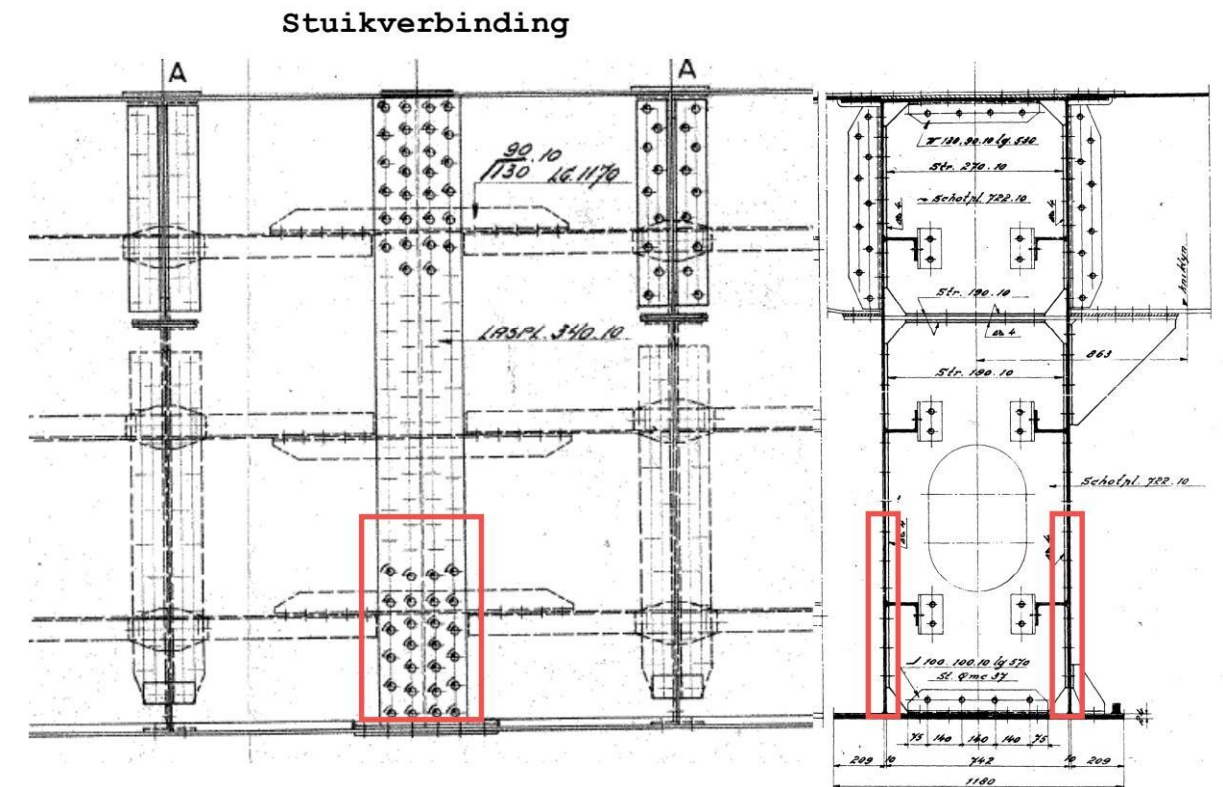
## Inspectie 2: klinknagelverbinding zijplaten t.p.v. stuikverbindingen

Er is een beperkt risico op scheuren van de zijplaten of koppelplaten t.p.v. de stuikverbinding. De scheur ontstaat onder de klinknagelkop in de lijfplaat of lijfplaat.

Iedere stuikverbinding van de zijplaten in de hoofdligger dient gecontroleerd te worden van onderflens tot circa het midden van de twee onderste langsverstijvers. Dit gebied is aangegeven in naastgelegen figuur.

1. Controle op scheurindicaties in de zijplaten en koppelplaten van de stuikverbinding van het lijf. Indien er scheurindicaties worden gevonden dient de verf plaatselijk te worden verwijderd om na te gaan of de indicatie ook in het staal aanwezig is.
  2. Controle op verschuiving van klinknagels.
  3. Vervorming van de stuikplaten.
- Indicaties dienen direct gemeld te worden.

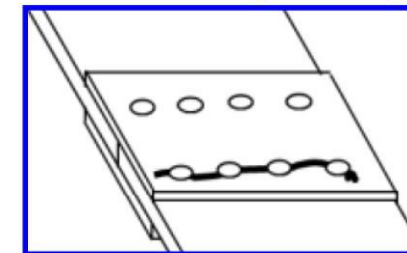
Scheurvorming in koppelplaat

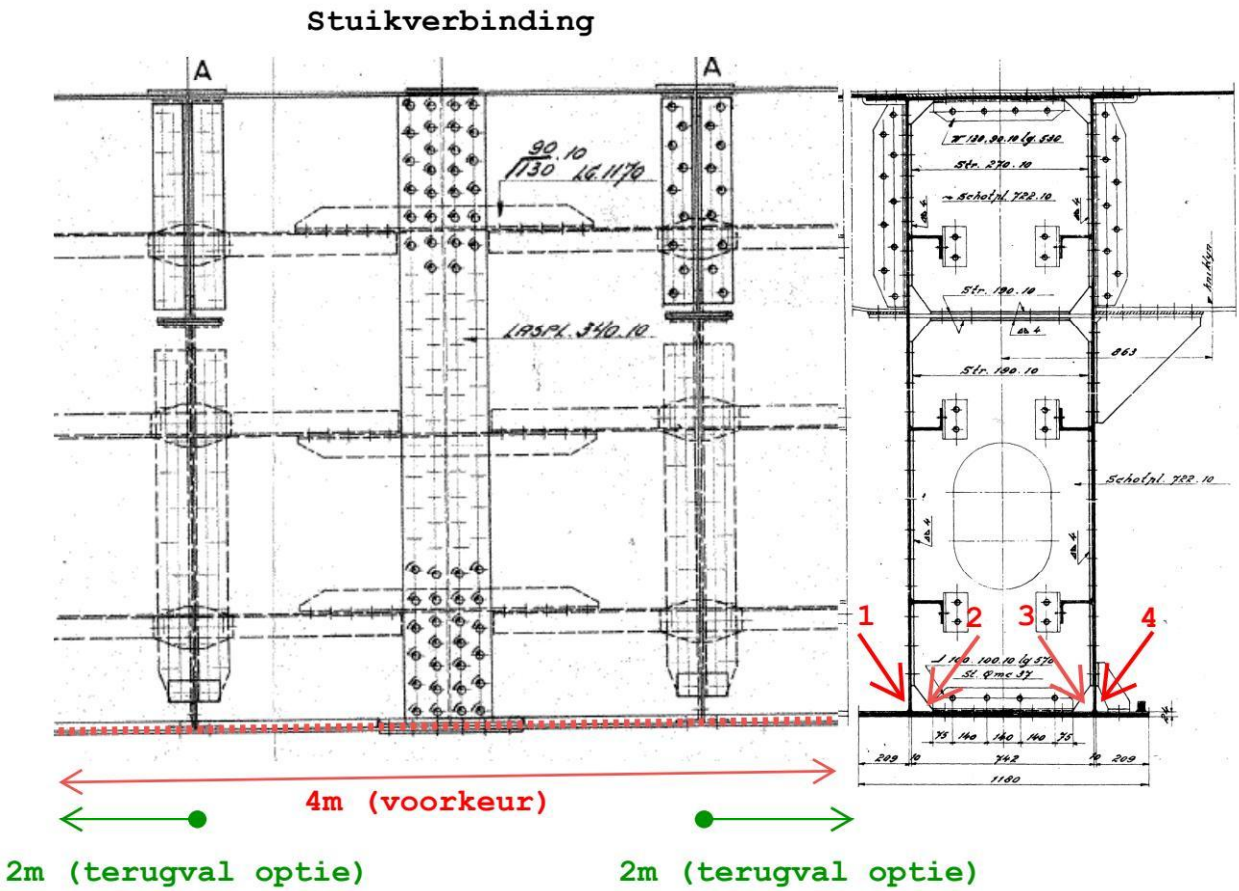
# Inspectie 3: inspectie langslas

Er is een zeer beperkt risico op het scheuren van de langslas. Er kan echter een scheur gaan groeien vanuit de las in de lijf of flensplaat.

Ter plaatse van iedere sectiedeling dient aan weerszijde over een lengte van 2m de langslas tussen de onderflens en lijfpaten te worden geïnspecteerd. De te verwachten scheur in het blauwe kader aangegeven. De langslas is aanwezig aan de binnen- en buitenzijde. Door de aanwezige noodreparatie zijn de lassen deels mogelijk niet zichtbaar. De noodreparatie is rechthoekig weergegeven. In dit geval dient het te inspecteren gebied verplaatst te worden zoals aangegeven in groen (terugval optie). De totale lengte van de te inspecteren las komt hiermee op 4x4m=16m per stuikverbinding,

Visueel onderzoek door een deskundige vanaf zowel de binnenzijde als de buitenzijde van de koker. Indien er scheurindicaties worden gevonden dient de verf plaatselijk te worden verwijderd om na te gaan of de indicatie ook in het staal aanwezig is. Indicaties dienen direct gemeld te worden.

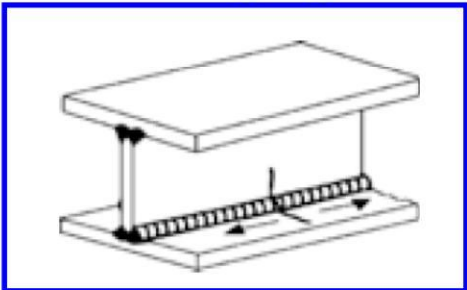
## Scheurvorming t.g.v. langslas

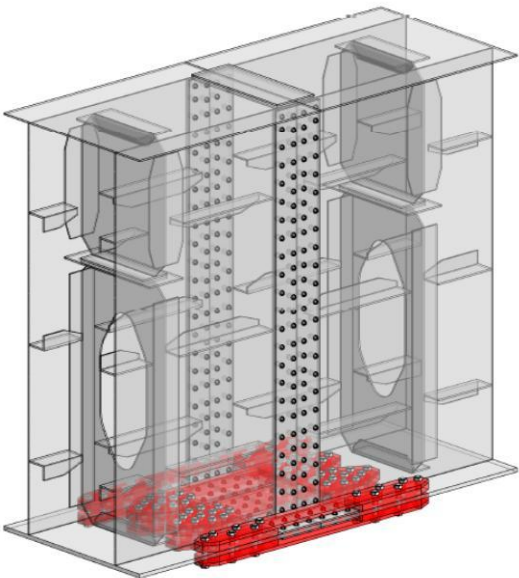
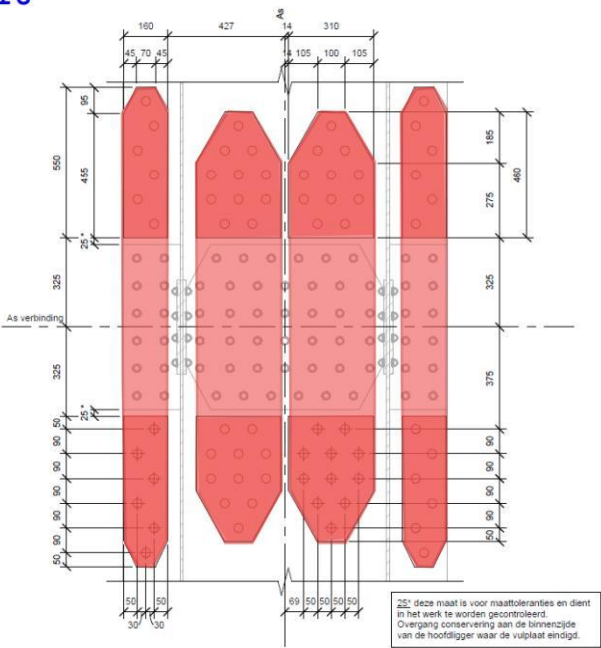
## Noodreparatie uitgevoerd in 2016

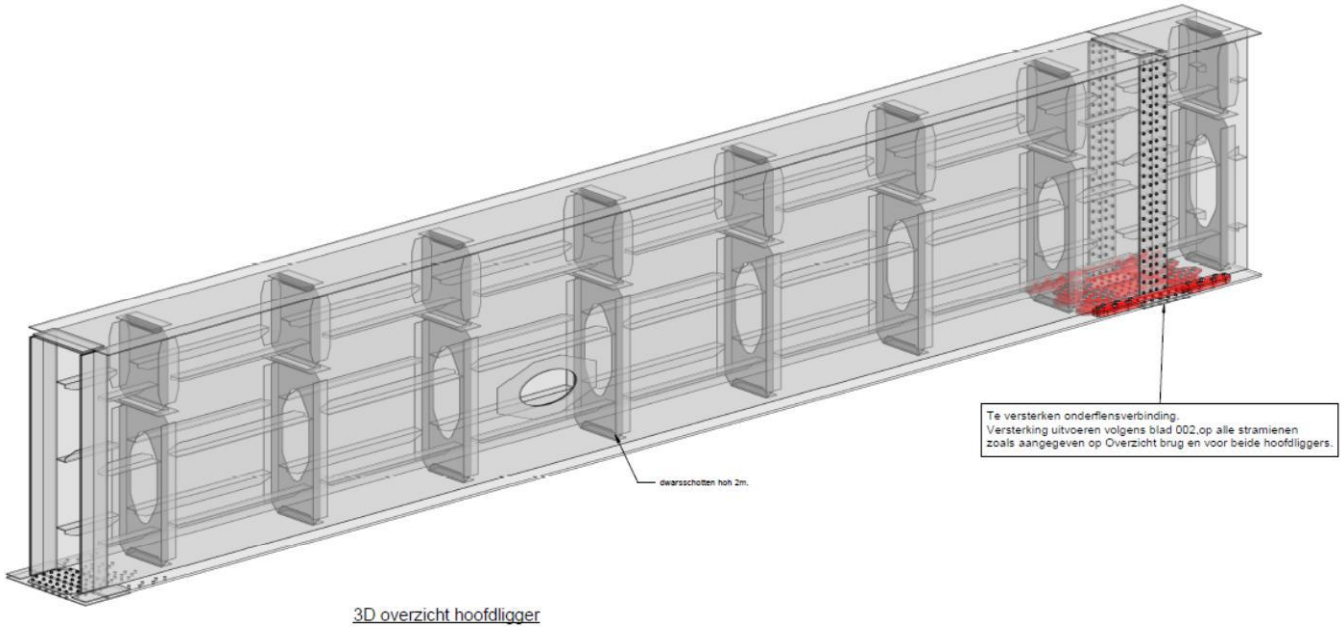
## Inspectie 4: inspectie noodreparaties

In 2016 is er een noodreparatie geplaatst. Er zijn geen specifieke schades verwacht. Gaat om een algemene inspectie.

Noodreparatie t.p.v. iedere sectiedeling.  
Per hoofdligger en boog 24 sectiedelingen, dus totaal  $2 \times 24 = 48$  noodreparaties.

Visueel onderzoek door een deskundige vanaf zowel de binnenzijde als de buitenzijde van de koker.
