**Rapportage voor de  
Merwedebrug A27**  
RISK2026-R-38G102-Merwe-  
P1VO-1

projectnummer 0480390.500  
revisie 1.0  
17 juli 2026

Rijkswaterstaat  
Postbus 8185  
3503 RD UTRECHT

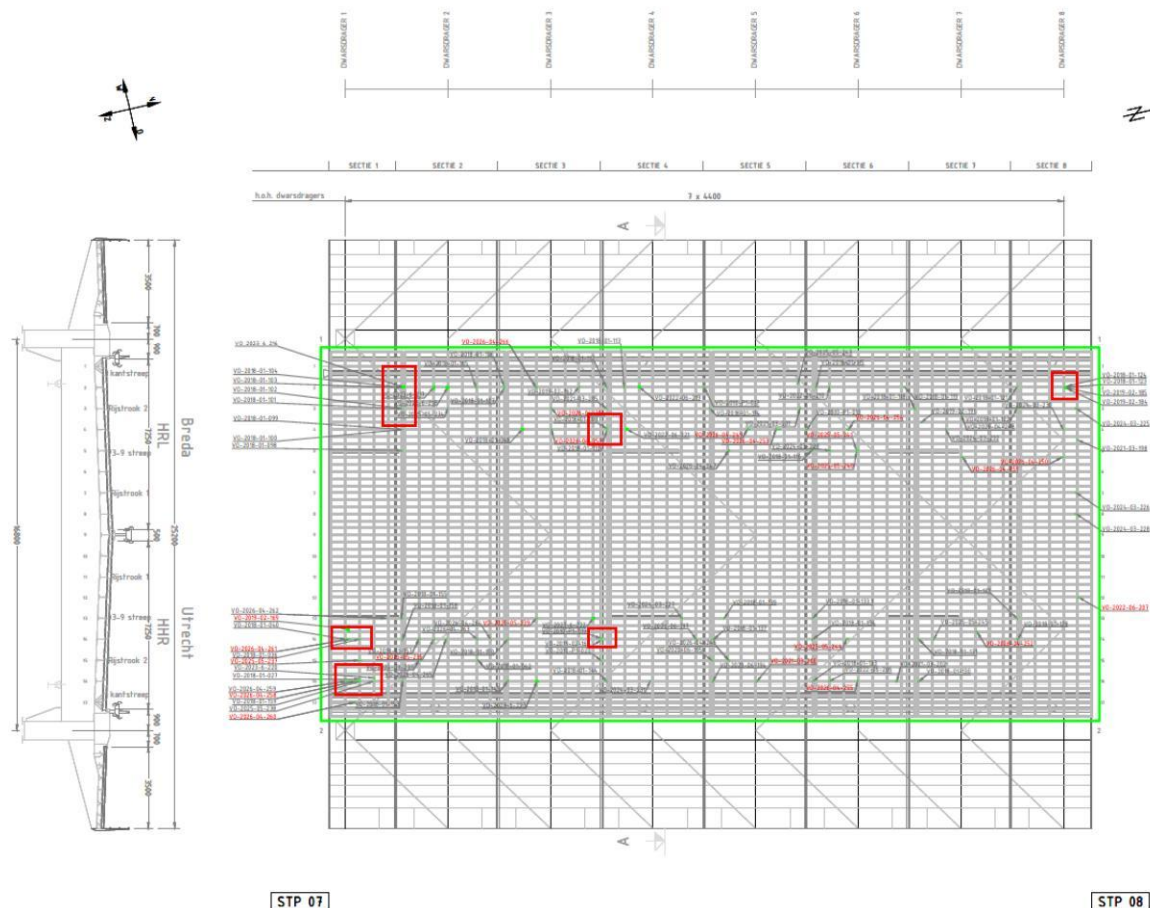
Figuur 5: Overzicht globale samenhang

Er zijn in totaal op 6 locaties indicaties waargenomen met lokale samenhang (Figuur 5). In Figuur 6 zijn 3 locaties weergegeven waarbij de schades gespiegeld aan weerszijde van dezelfde 'kleine' langsligger voorkomen.

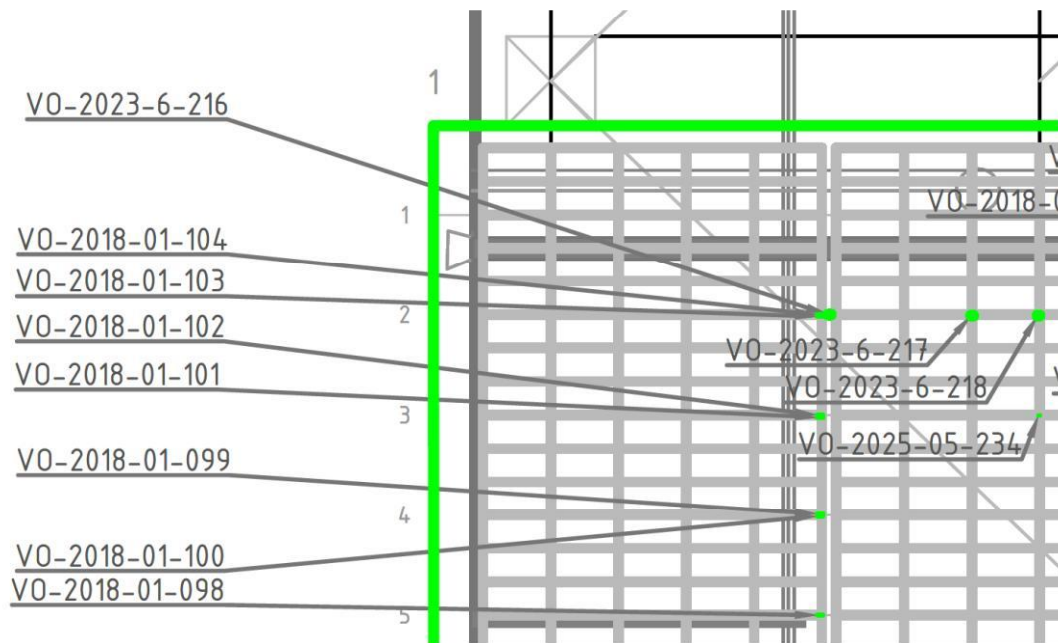
Figuur 6: Detail lokale samenhang 1

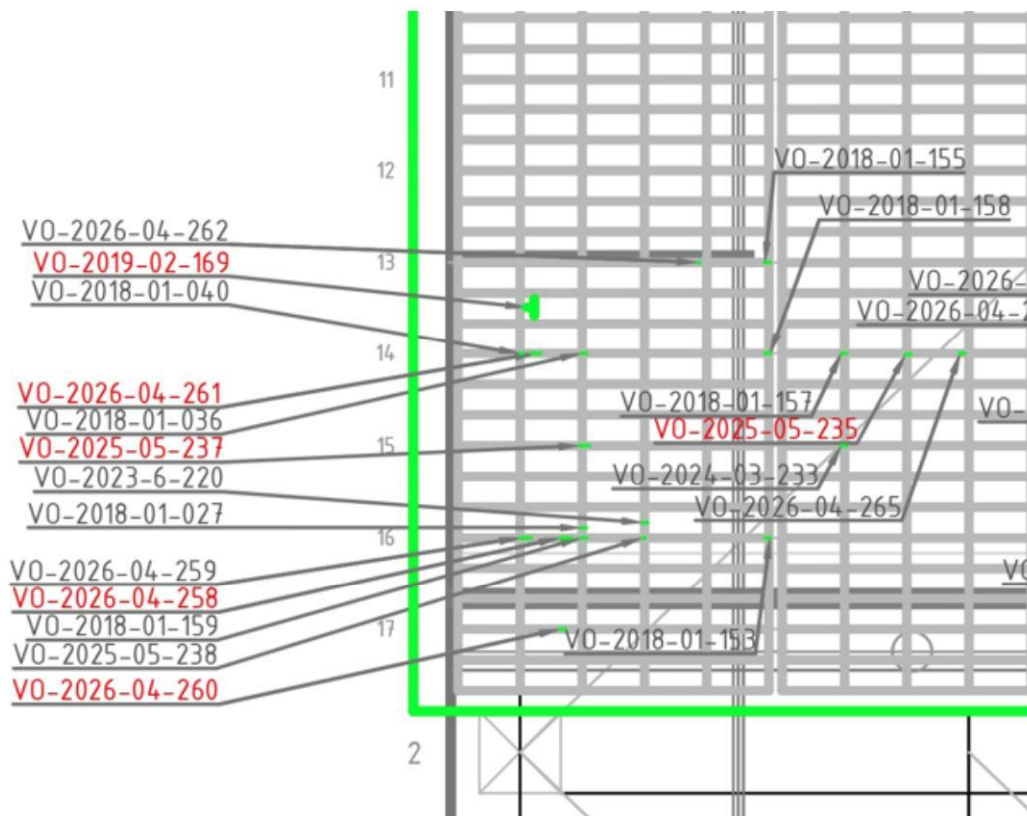
In Figuur 7 zijn ook meerdere indicaties zichtbaar die geclusterd zitten tussen dwarsdrager 1 en 2. Diverse indicaties in dit paneel tussen langsligger 13 en 17 zijn vaker gerepareerd en in omvang en intensiteit toegenomen sinds de inspectie in april 2025. Daarnaast zijn er 3 nieuwe indicaties in dit paneel geconstateerd. Op basis van de inspectieresultaten kan geconcludeerd worden dat de algehele status van dit paneel op deze locatie afneemt.

Figuur 7: Detail lokale samenhang 2

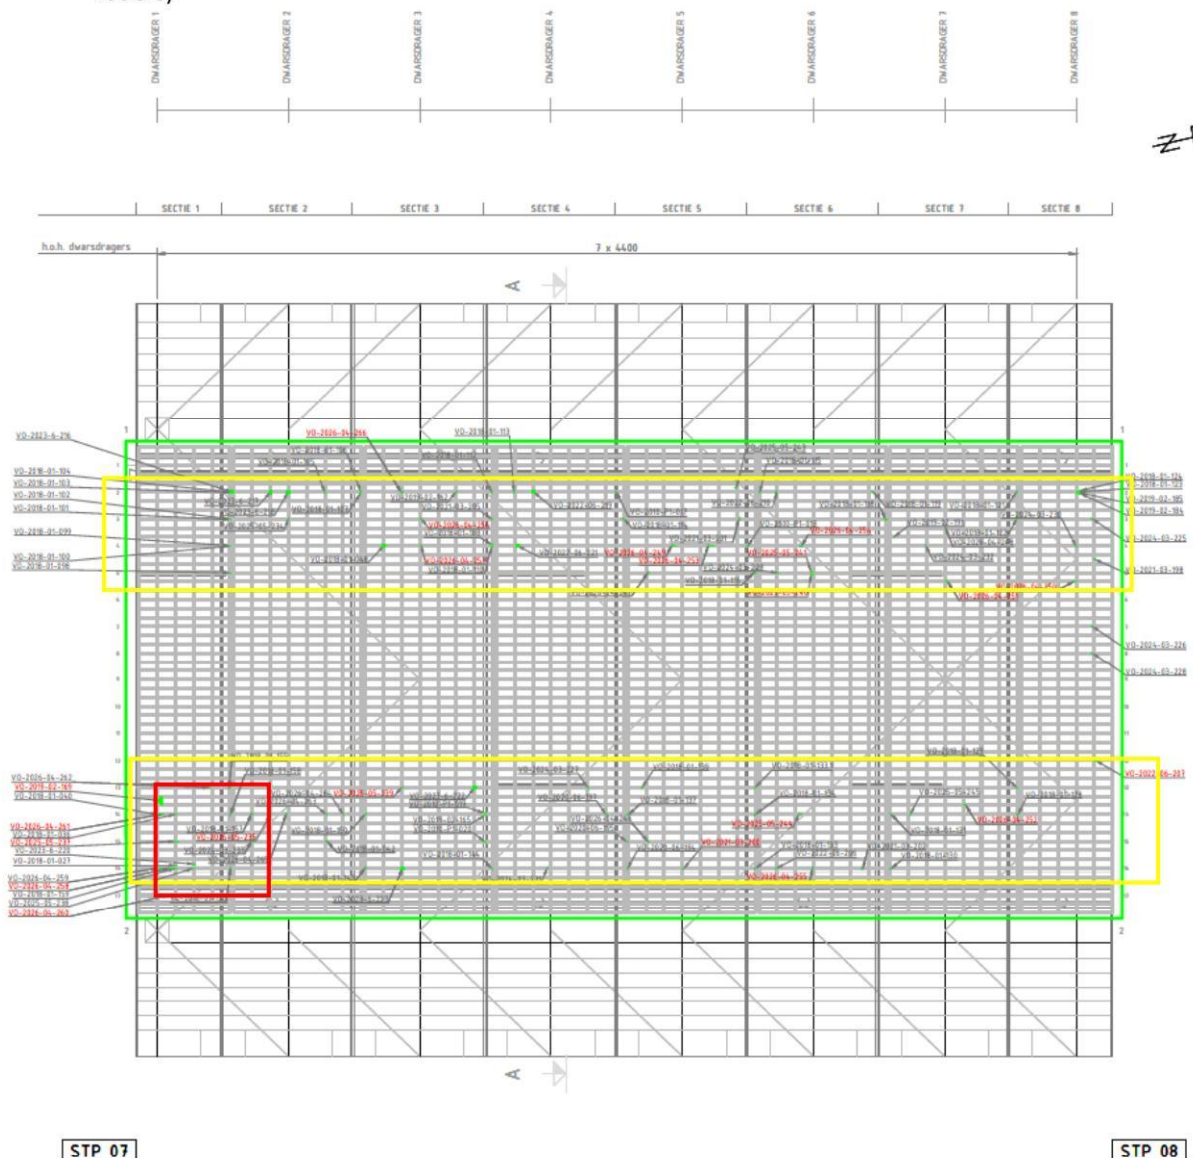
- Ter hoogte van rijstrook 2 in HRR (rijrichting Utrecht) zitten met name tussen dwarsdrager 1 en 2 van het beweegbare deel veel indicaties bij elkaar geclusterd. Dit patroon is ook tijdens eerdere inspecties waargenomen (Figuur 6 en Figuur 7, rood kader).
- De meeste indicaties zijn aanwezig tussen langsligger 2 t/m 5 en 13 t/m 16. Dit zijn de zwaarst belaste rijstroken van de brug die het meest gevoelig zijn voor vermoeiingsscheuren (Figuur 8 en Figuur 9, gele kaders).

Figuur 8: Globale samenhang.

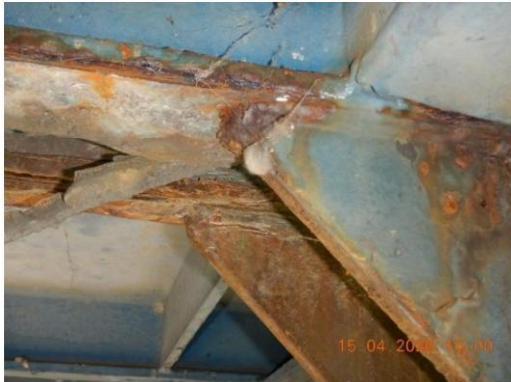
Bij SB01 zijn naast de geconstateerde indicaties ook veel delen van de constructie gecorrodeerd. Het gaat voornamelijk om de constructiedelen ter plaatse van de schuine verstijvers ter hoogte van de sectie-einden in het rijdek. De corrosie wordt veroorzaakt door (chloridenhoudend) water afkomstig vanaf de bovenzijde van het rijdek. Door de open voegen bij de sectie-einden wordt het water geloosd op de onderliggende constructie. Zie Foto 1 en Foto 2.

Foto 1: Corrosie sectie-einden

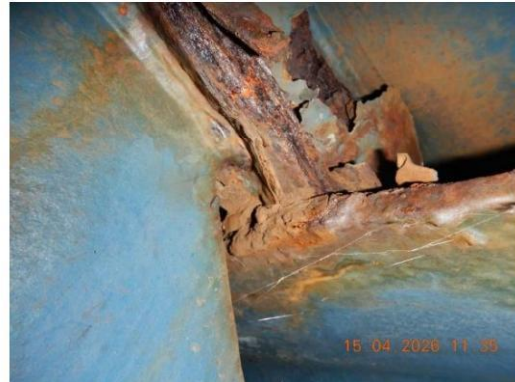
Foto 2: Corrosie sectie-einden

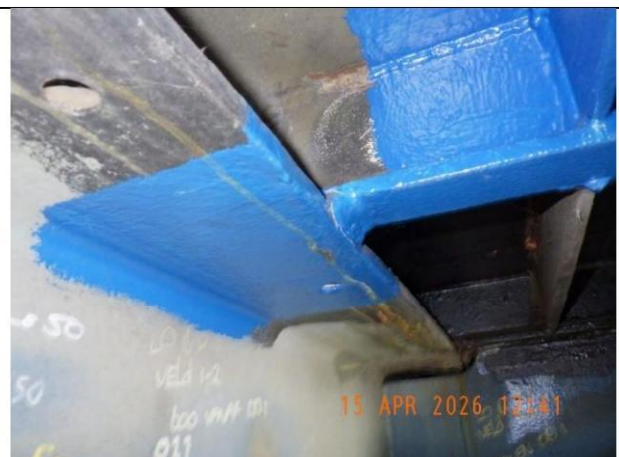
| Involveld | | | | 38G102 Merwedebrug | | | | | | | | | | | | | | | | | | | | | | | | | |
|---|---|---|---|---|---|---|---|---|---|---|---|---|---|---|---|---|---|---|---|---|---|---|---|---|---|---|---|---|---|
| VO | 2018 | 01 | 27 | VO-2018-01-027 | 01-02 | 07-08 | SB01 | 16 | West | 600 | 1 | | 50 | 0 | 0 | | 50 | 50 | | 50 | 50 | 50 | 50 | 50 | | | 3 | 20-02-2019: Gerepareerd<br>05-2025: Gerepareerd<br>17-04-2026: Scheur in reparatie | |

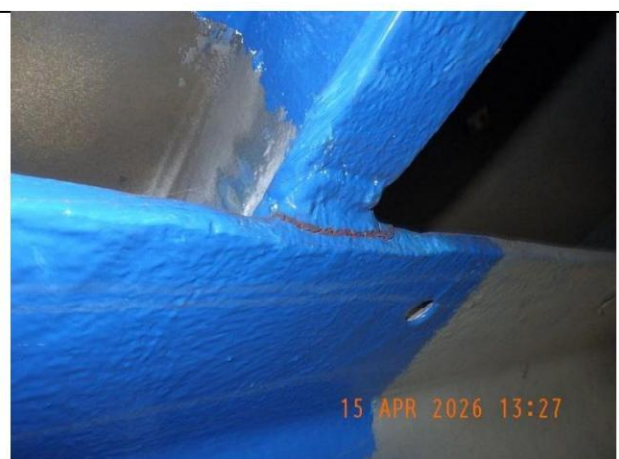
| Involveld | | | | 38G102 Merwedebrug | | | | | | | | | | | | | | | | | | | | | | | | | |
|---|---|---|---|---|---|---|---|---|---|---|---|---|---|---|---|---|---|---|---|---|---|---|---|---|---|---|---|---|---|
| VO | 2018 | 01 | 36 | VO-2018-01-036 | 01-02 | 07-08 | SB01 | 14 | West | 600 | 1 | | 370 | 0 | 0 | | 50 | 50 | 0 | 50 | 50 | 50 | 50 | 50 | | | 3 | 20-02-2019: Gerepareerd,<br>11-2021 Gerepareerd,<br>05-2025 Gerepareerd,<br>04-2026 Scheur in reparatie | |

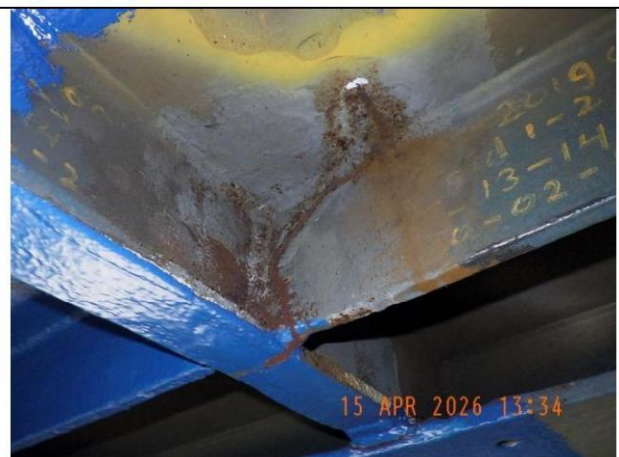
| Inruivveld | | | | 38G102 Merwedebrug | | | | | | | | | | | | | | | | | | | | | | | | | | | |
|---|---|---|---|---|---|---|---|---|---|---|---|---|---|---|---|---|---|---|---|---|---|---|---|---|---|---|---|---|---|---|--|
| VO | 2019 | 02 | 169 | VO-2019-02-169 | 01-02 | 07-08 | SB01 | 13-14 | Oost | 600 | 1 | | | | | 170 | 0 | 170 | 190 | 0 | 0 | 0 | 0 | 180 | 180 | | | 4 | | 20-02-2019: niet in las maar in lijf<br>23-06-20 scheur loopt door in dekplaat 15mm,<br>11-2021 Gerepareerd | |

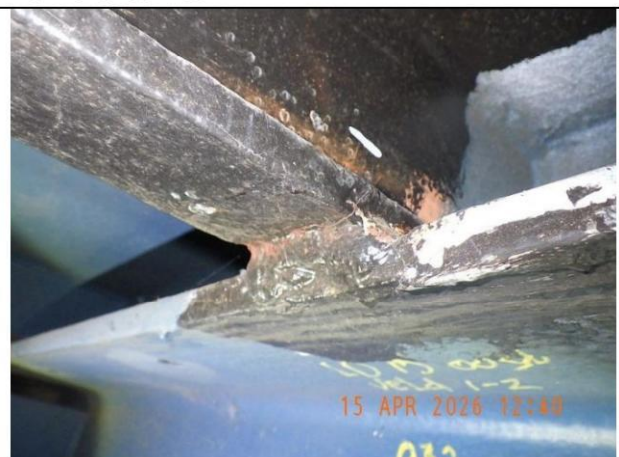
Er is 1 bestaande indicatie (VO-2025-237) die ten opzichte van het vorige VO-onderzoek (2025-05) in lengte is toegenomen en er zijn 6 eerder gerepareerde indicaties die opnieuw zijn gescheurd. Vier van deze 6 indicaties zijn na vorige inspectie (2025-05) gerepareerd, maar nu opnieuw gescheurd.

| Inruivveld | | | | 38G102 Merwedebrug | | | | | | | | | | | | | | | | | | | | | | | | | | | |
|---|---|---|---|---|---|---|---|---|---|---|---|---|---|---|---|---|---|---|---|---|---|---|---|---|---|---|---|---|---|---|--|
| VO | 2025 | 5 | 237 | VO-2025-05-237 | 01-02 | 07-08 | SB01 | 15 | Oost | 580 | 2 | | | | | | | | | | | | 50 | 100 | 50 | | | 1 | | 17-04-2026: Scheur loopt richting dek -> aangepast naar type 1 | |

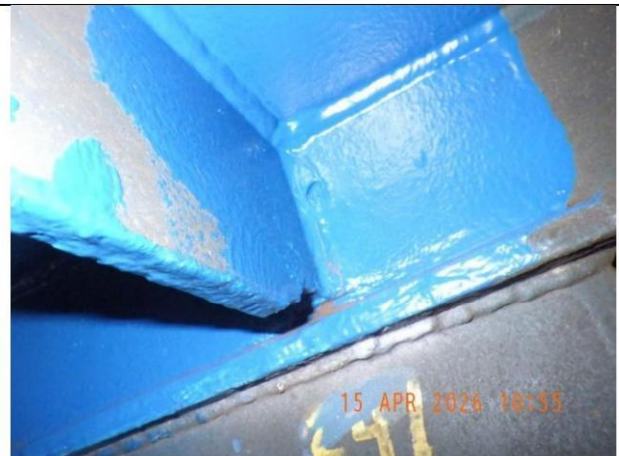
| Inruivveld | | | | 38G102 Merwedebrug | | | | | | | | | | | | | | | | | | | | | | | | | | | |
|---|---|---|---|---|---|---|---|---|---|---|---|---|---|---|---|---|---|---|---|---|---|---|---|---|---|---|---|---|---|---|--|
| VO | 2025 | 5 | 241 | VO-2025-05-241 | 05-06 | 07-08 | SB01 | 05 | West | 0 | 6 | | | | | | | | | | | 90 | 90 | | | | 4 | | 17-04-2026: REP opnieuw gescheurd | | |

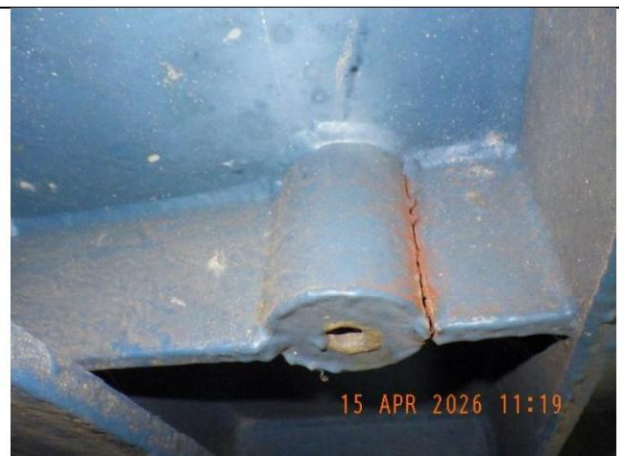
| Inruivveld | | | | 38G102 Merwedebrug | | | | | | | | | | | | | | | | | | | | | | | | | | | |
|---|---|---|---|---|---|---|---|---|---|---|---|---|---|---|---|---|---|---|---|---|---|---|---|---|---|---|---|---|---|---|--|
| VO | 2025 | 5 | 244 | VO-2025-05-244 | 05-06 | 07-08 | SB01 | 14 | Oost | 400 | 6 | | | | | | | | | | | 90 | 90 | | | | 1 | | 05-2025: Scheur bij cilinder | | |

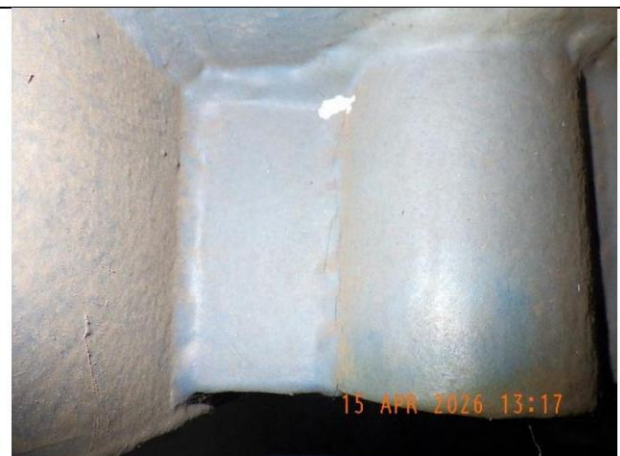
| Invulveld | | | | 38G102 Merwedebrug | | | | | | | | | | | | | | | | | | | | | | | | | | | | |
|---|---|---|---|---|---|---|---|---|---|---|---|---|---|---|---|---|---|---|---|---|---|---|---|---|---|---|---|---|---|---|---|---|
| VO | 2026 | 4 | 261 | VO-2026-04-261 | 01-02 | 07-08 | SB01 | 14 | Oost | 220 | 1 | | | | | | | | | | | | | | | | 90 | 90 | | 1 | | 17-04-2026: Scheur bij cilinder |

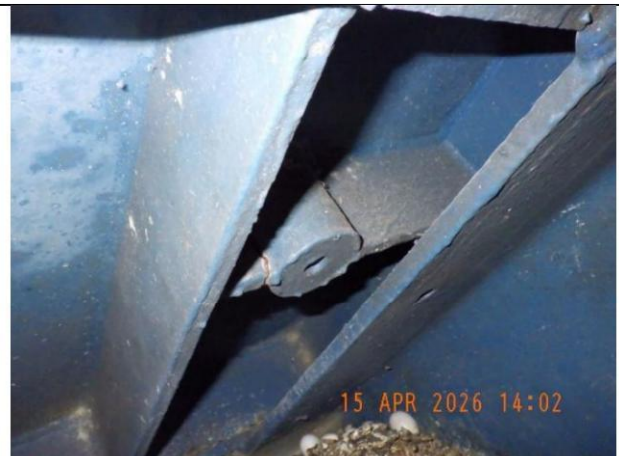
| Invulveld | | | | 38G102 Merwedebrug | | | | | | | | | | | | | | | | | | | | | | | | | | | | |
|---|---|---|---|---|---|---|---|---|---|---|---|---|---|---|---|---|---|---|---|---|---|---|---|---|---|---|---|---|---|---|---|---|
| VO | 2026 | 4 | 265 | VO-2026-04-265 | 01-02 | 07-08 | SB01 | 14 | West | 40 | 2 | | | | | | | | | | | | | | | | 50 | 50 | | 1 | | 17-04-2026: Scheur bij cilinder richting dek |
