ONDERZOEKSRaad  
VOOR VEILIGHEID

# Stuwaanvaring door Benzeentanker bij Grave

*Den Haag, mei 2018*

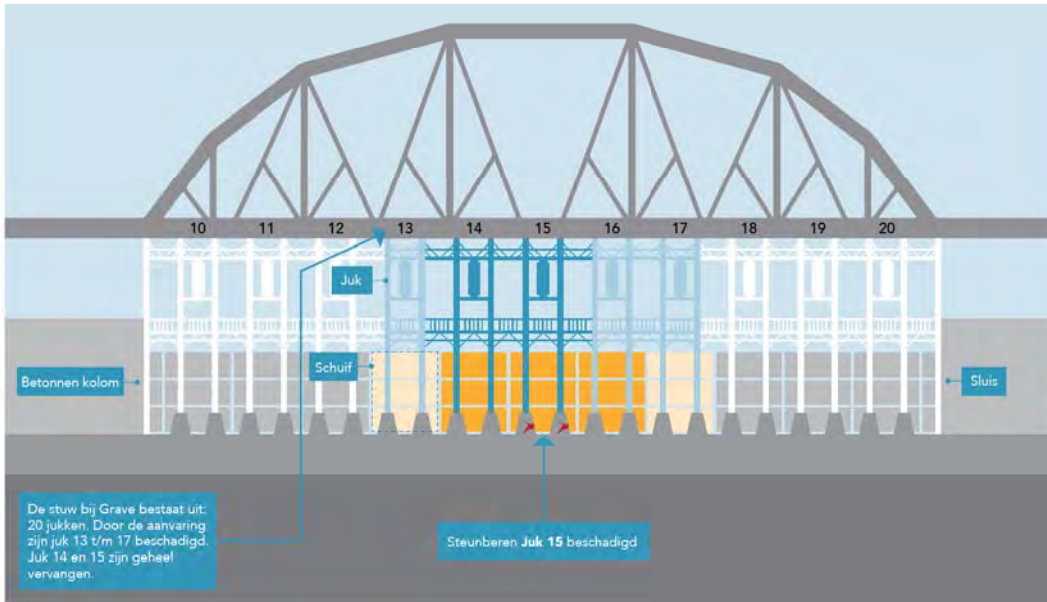
Gelet op de begincoers, de snelheid, de massa van het schip samen met de lading en de nadien geconstateerde schade aan de stuw en aan het schip, voer de Maria Valentine rechtdoor en zonder veel snelheidsvermindering door vijf jukken (nr. 13 t/m 17 van in totaal 20 jukken) heen. Deze jukken raakten daarbij beschadigd en klapten omhoog. De jukken ernaast (10, 11, 12, resp. 18, 19 en 20<sup>18</sup>) dienden als een geleiding voor de twee flanken om de vaarrichting te behouden (zie figuur 8).

Tijdens het aan- en doorvaren van de stuw, brak het schip niet in tweeën en knakte niet, en werd het schip ook niet doorboord of opengereten. Het schip is ook niet zodanig gekanteld dat het is gekapseisd. Aan de bovenzijde schraapten de zware jukken van de stuw over het gehele dek heen, met grote schades aan de installaties en andere elementen van de opbouw tot gevolg. Het stuurhuis werd bijna volledig verwoest en van het schip getrokken en de AIS-transponder verloor zijn functie.

Figuur 8: Plaats waar de Maria Valentine door de stuw is gegaan en aangerichte schade.

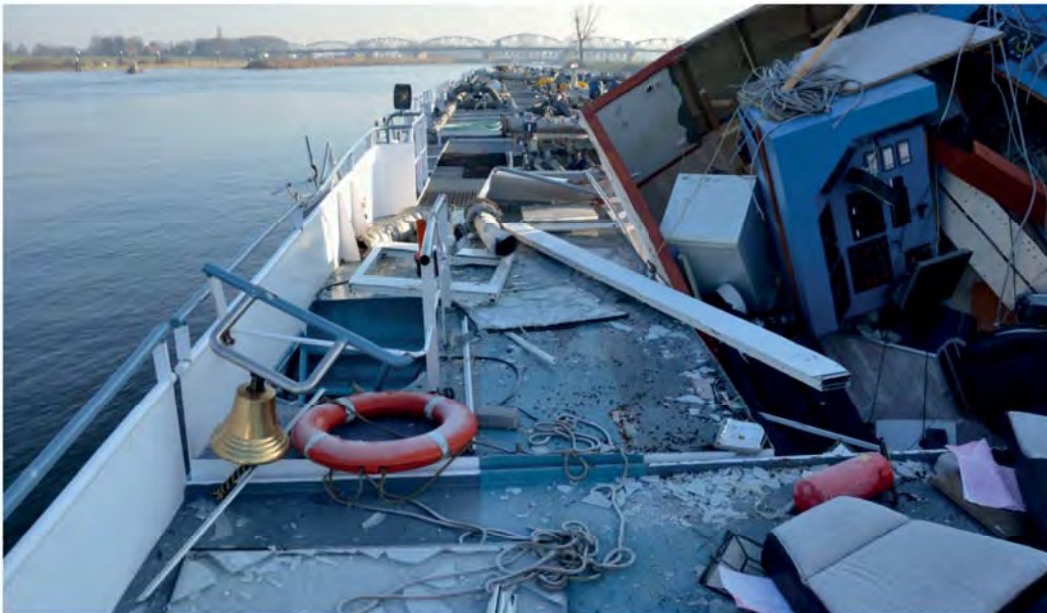
Aan de onderzijde raakte het schip niet beschadigd, ook niet aan de schroef<sup>20</sup>. Doordat het stuurhuis door de aanvaring met de stuw was vernield kon het schip echter niet meer bestuurd worden. Kort na de aanvaring stopte de stuurman daarom de motor door in de machinekamer de noodstop van de motor in te drukken. Hiermee kwam het schip echter nog niet tot stilstand. De bemanning liet vervolgens de ankers vallen, en het schip kwam ongeveer 600 meter voorbij de stuw, aan de Brabantse zijde van de Maas, tot stilstand.

Figuur 9: Eindpositie en schadebeeld op de Maria Valentine. (Bron: Nationale politie)

<sup>20</sup> Er is na de aanvaring schade geconstateerd aan de schroef, maar deze schade kan niet zijn veroorzaakt door de directe passage van de stuw, aangezien er een straalbuis om de schroef zit.

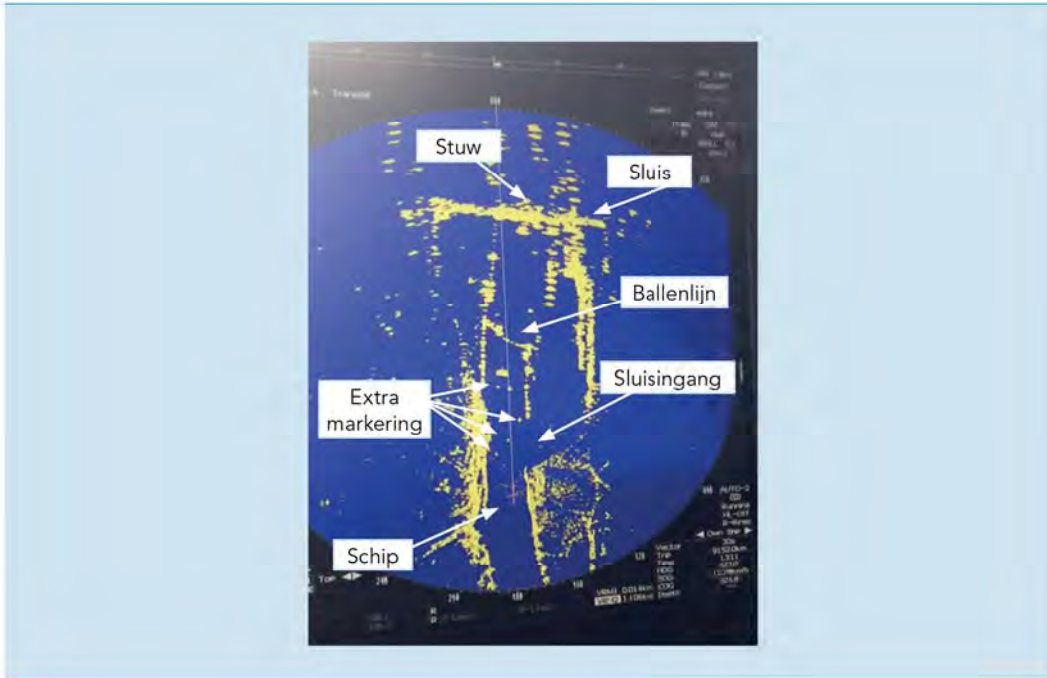
Figuur 10: Radarbeeld stuw-/sluiscomplex Grave. (Bron: radar RWS 27)

Het radarbeeld van de situatie bij het stuw-sluiscomplex bij Grave, zoals weergegeven in figuur 10, bevat een grote hoeveelheid echo's die voor een leek wellicht moeilijk te interpreteren zijn. Dit wordt vooral veroorzaakt door de grote hoeveelheid radarreflecties op het beeld. De ballenlijn zou kunnen worden geïnterpreteerd als een (toevallig) samenraapsel van echo's in plaats van een 'verboden-doorvaart' markering. Een schipper in het bezit van een radarpatent is getraind om met dergelijke beelden uit de voeten te kunnen.

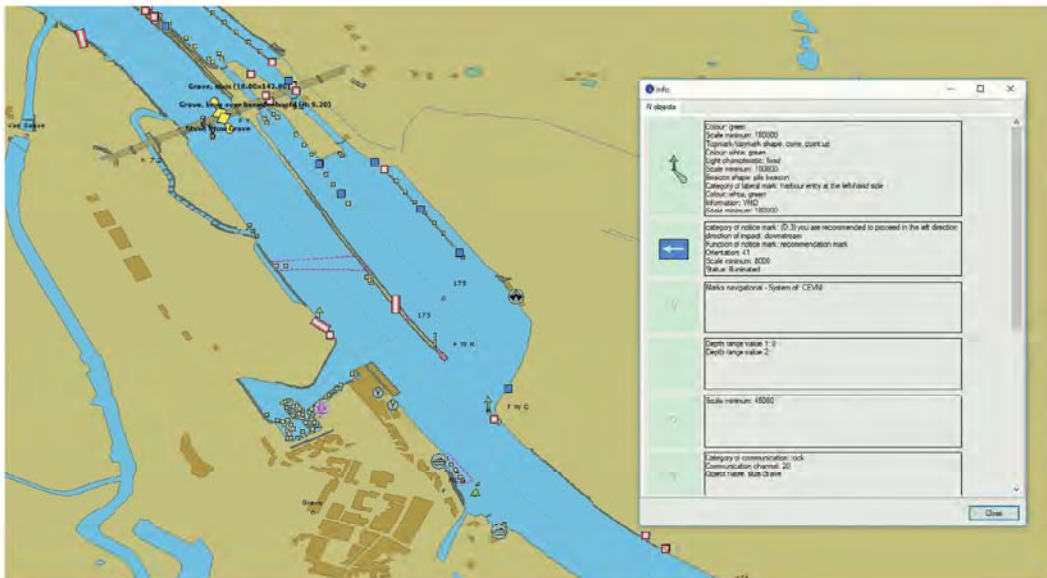
Figuur 11: Inland ECDIS beeld stuw-/sluiscomplex Grave. (Bron: Periskal)

Het beeld dat het systeem gaf van de situatie bij Grave is onvoldoende nauwkeurig om een schipper accuraat bij de navigatie te kunnen ondersteunen. Zo is in figuur 11 te zien dat de pijl met de aanbevolen vaarrichting naar de stuw wijst in plaats van naar de sluis en dat de ballenlijn ontbreekt<sup>28</sup>.

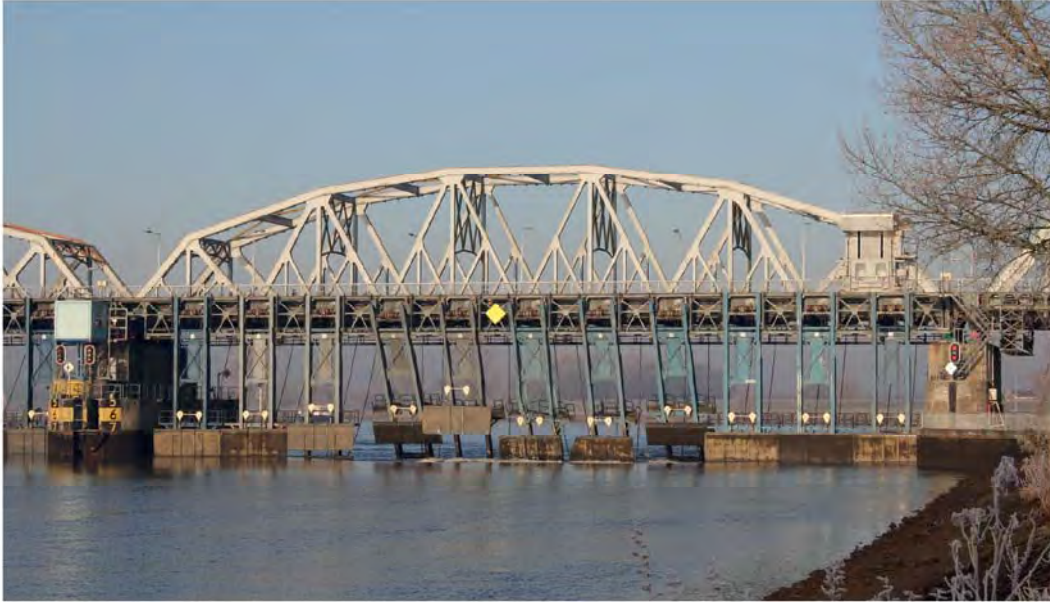
Figuur 12: Gele ruit op brug boven stuw.

De verkeerstekens en vaarwegmarkering zijn niet of slechts beperkt waarneembaar in het geval van dichte mist (in het donker), waardoor ze de navigatie-ondersteunende functie verliezen. De borden aan de wal zijn nog wel aangestraald, maar de ballenlijn is visueel niet zichtbaar in het donker en/of bij dichte mist. Een ander opvallend voorbeeld van beperkte waarneembaarheid bij slecht zicht is de seinverlichting op de stuw. De seinverlichting beschikt nog wel over een miststand. De miststand heeft het doel om de zichtbaarheid van de seinen bij mist te vergroten. Dat betekent dat de seinverlichting bij mist feller gaat branden en dus beter zichtbaar is voor de vaarweggebruiker. Voor verschillende omstandigheden (dag, nacht en mist overdag) wordt in de *Richtlijn Scheepvaarttekens 2008*, paragraaf 4.5, voorgeschreven wat de lichtsterkte in verschillende omstandigheden dient te zijn (de Maas is klasse V, zie figuur 13). Het blijkt dat geen lichtsterkte is voorgeschreven voor mist in de nacht (als het donker is) met als gevolg dat de lichten op de stuw bij Grave niet zijn berekend op mist in het donker.

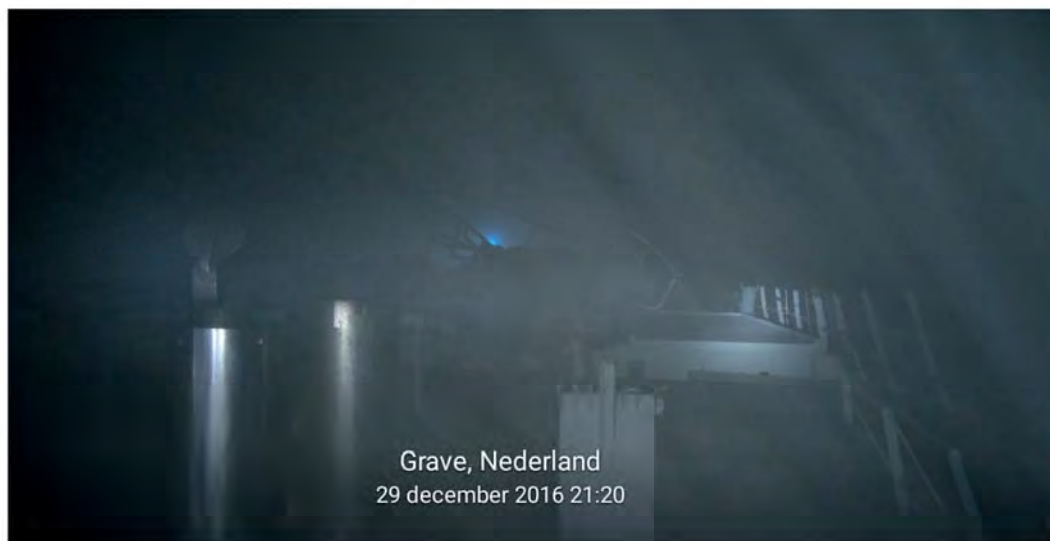
Figuur 16: Foto van het dek van de Maria Valentine, genomen door de 1<sup>e</sup> OVD Water RWS. (Bron: Rijkswaterstaat)

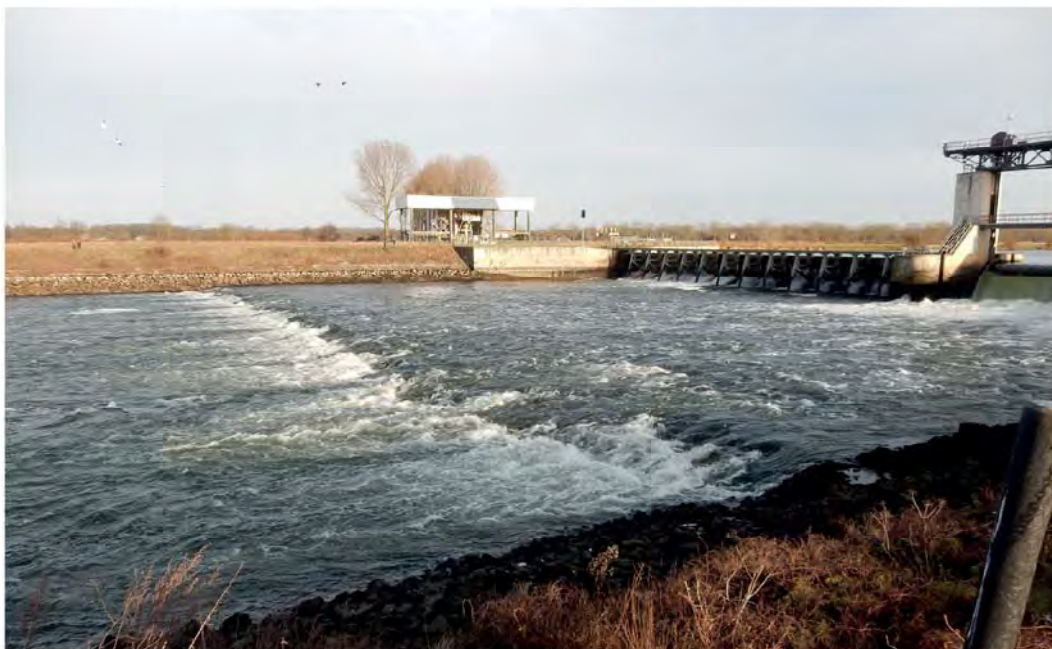
Met het treffen van de eerstgenoemde risicobeheersmaatregel, het verlagen van het waterpeil bovenstrooms van Sambeek, was eerder die dag om 06:00 uur in de ochtend begonnen. De sluismeester opende op dat moment de stuw Sambeek met het doel om het verval over de stuw te beperken. De waterstand bovenstrooms van Sambeek was op dat moment NAP +11,3 m en de waterstand benedenstrooms NAP was +6,3 m, waarmee het verval 5,0 m bedroeg. In het achtste situatierapport van zaterdag 31 december 12:00 uur stond dat het langzaam laten zakken van het peil bovenstrooms bij Sambeek naar NAP +10.85 m op dat moment bijna was afgerond. De waterstand bovenstrooms van Sambeek was op dat moment circa 0,43 cm gezakt tot NAP +10.87 m.

*Figuur 20: Situatie met gedaald waterpeil benedenstrooms van stuw Sambeek. (Bron: Rijkswaterstaat)*

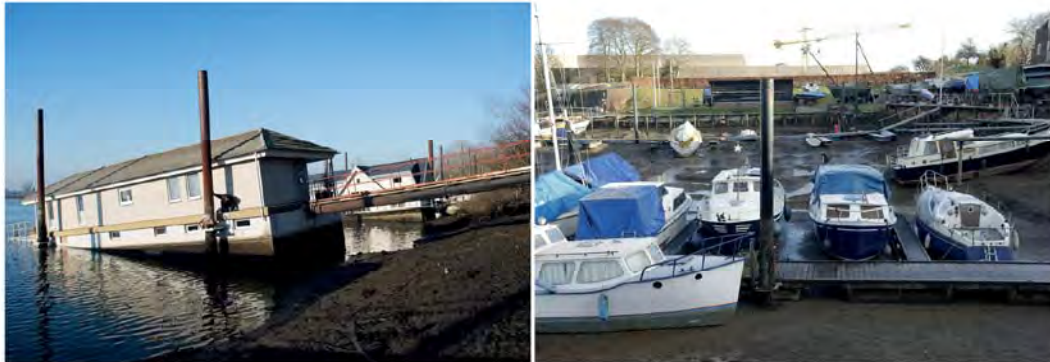
Verder zijn ook bewoners van woonarken in het Maas-Waalkanaal en de Paesplas gedupeerd (zie figuur 2 links). Deze woonarken liepen schade op doordat deze scheef kwamen te liggen vanwege de plotselinge daling van het waterpeil. Bij de Kraaijenbergse Plassen en de Mookerplas was men erin geslaagd de daling van het waterpeil te stoppen, voordat woonarken schade opliepen. Bij deze plassen werden op respectievelijk 29 december 2016 (door de verantwoordelijke gemeente) en 30 december 2016 (door het verantwoordelijke waterschap) de keringen gesloten, waardoor geen water meer uit kon stromen.<sup>70,71</sup> Tot slot is een aantal (jacht)havens, die niet of niet tijdig afgesloten konden worden, drooggevallen (zie figuur 3 rechts).

Figuur 2: Gestrane woonarken in Paesplas bij Genneep (links) en drooggevallen jachthaven bij Grave (rechts).  
(Bron: DeLimburger (links) en kliknieuws Maasdriehoek (rechts))
