Synthese Zero-Emissie Verzorgingsplaatsen in Nederland

19-12-2023

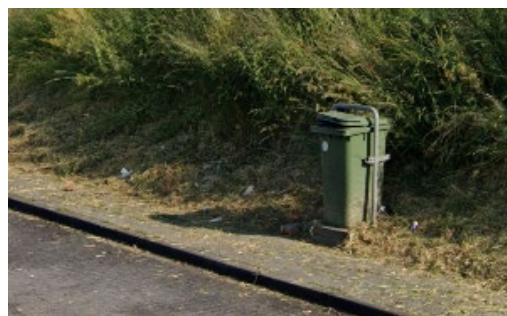
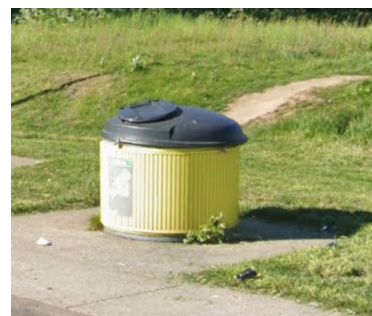
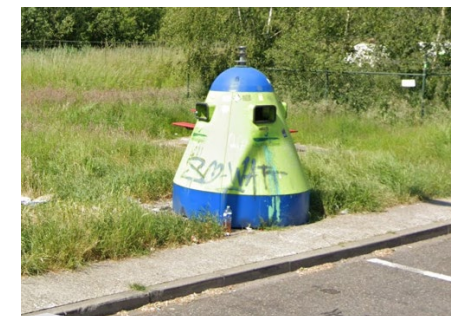
Er is geen uniform beeld in het gebruikt type afvalbak en er zijn zeer diverse modellen in gebruik. Zie bijvoorbeeld de onderstaande afbeeldingen. Ook de kwaliteit van de afvalbakken verschilt sterk. van grote, robuuste en makkelijk te legen versies, tot kleinere versies die niet altijd goed sluiten.

De hoeveelheid zwerfafval verschilt sterk per verzorgingsplaats. Als er zwerfafval aanwezig is ligt dit echter hoofzakelijk naast de afvalbakken. Hoewel dit niet direct te bewijzen valt, is dit mogelijk te verklaren doordat afvalbakken te vol zijn, of dat afvalbakken niet sluiten en daardoor vogels en ongedierte afval uit de afvalbakken halen.

In algemene zin is er sprake van veel tabak gerelateerd zwerfafval, potentieel door een gebrek aan tegelasbakken en/of peukenzuilen.

De kwaliteit van afvalbakken verschilt sterk en dit is een potentiële verklaring bij veel zwerfafval. Uniformiteit en het vervangen van niet-robuste en niet sluitende afvalbakken kan helpen zwerfafval te beperken.

Tabakgerelateerd afval is op alle verzorgingsplaatsen een probleem en heeft daarom extra aandacht. Onderzoek naar een gepaste oplossing op verzorgingsplaatsen is hiervoor noodzakelijk.

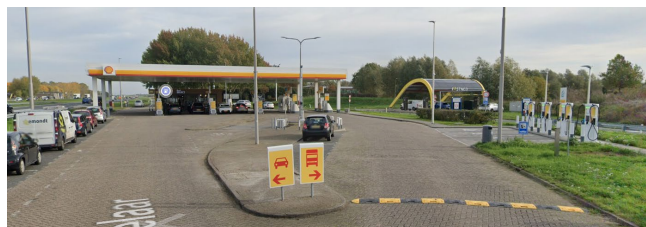
Op 2 voorterreinen zijn haaks laden in combinatie met haaks en langs parkeren gesitueerd. Laden vindt op één VZP tevens plaats op de route naar het brandstofpunt voor vrachtwagens waardoor er gemengde stromen ontstaan (zie onderstaande foto).

Op bijna de helft van de onderzochte VZP's is het voorterrein niet leeg ingericht, wat voor verkeersonveilige situaties kan zorgen. Hoewel laden op het voorterrein in het kader inrichting VZP's al ontmoedigd wordt, is hierover geen duidelijk standpunt bij gewone parkeerplaatsen.

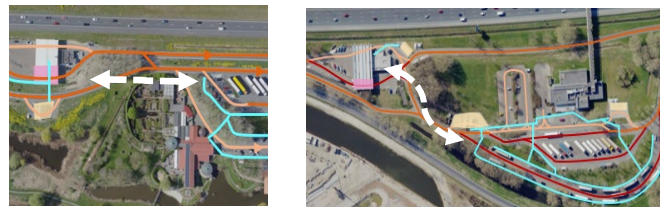
Er zijn 3 VZP's (3, 6 en 9) waar voorzieningen sterk over de VZP verspreid zijn en loopafstanden, daarmee, groot. Voetpaden om deze loopafstanden over de gehele VZP veilig te faciliteren ontbreken echter.

Voor alle VZP's geldt dat er weinig of geen scheiding is van verkeersstromen. Op kleinere VZP's zijn de looproutes direct door de clustering van voorzieningen, maar op grotere VZP's is er veel sprake van een incompleet loopnetwerk. Op grotere VZP's neemt de scheiding van stromen toe, maar daarmee ook de conflicten. Veranderen van stromen en oplossen van conflictpunten is veelal alleen mogelijk met een complete herinrichting van de VZP. Optimalisatiemogelijkheden binnen de huidige structuren bieden zich voornamelijk aan bij het completeren van het voetgangersnetwerk.

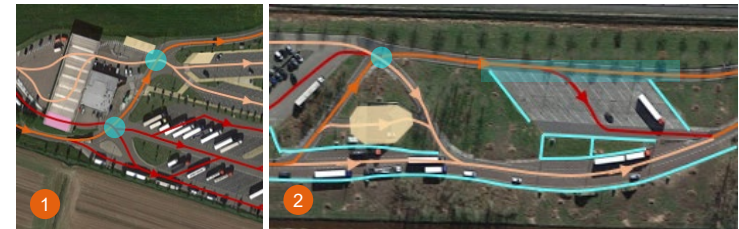
Op 2 VZP's zijn er punten waar gemotoriseerd verkeer elkaar kruist en niet slechts samenkomt/bij elkaar invoegt (afbeelding 1 & 2). Op één VZP is er direct na de aanvoerweg een splitsing in drie stromen (afbeelding 3).

Op 1 VZP ontbreekt een afvoerweg en op 3 VZP's is harp-parkeren voor vrachtwagens direct aan de afvoerweg gesitueerd (afbeelding 2, 4 & 5). Dit is geen wenselijke situatie door het grote verschil in snelheid.

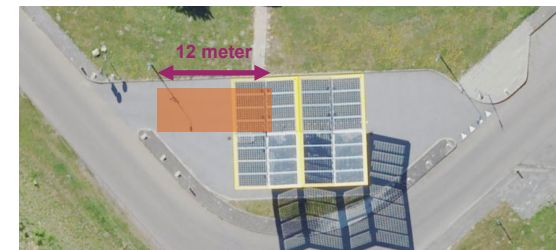
Bij BV's die zijn vormgegeven als doorstroomlocaties kunnen automobilisten altijd verkeersveilig wachten voor de laadinfra in de vorm van voorgelegen opstelplaatsen. Op verschillende locaties kan beschikbare opstel- en inrijdruimte potentieel gebruikt worden door een voertuig met aanhanger of caravan (zie oranje vlak in afbeelding rechts). Wanneer dit bij de ingang van het laadkavel is, zoals bijvoorbeeld in de afbeelding hiernaast, kan alleen op de aanvoerende weg gewacht worden.

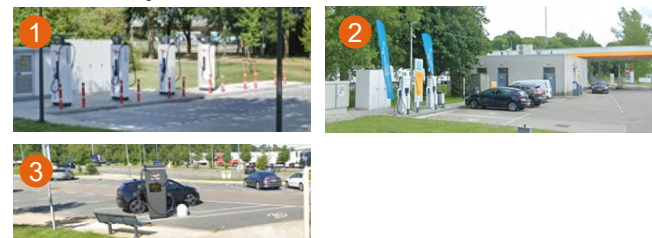
In één geval (1) is de laadinfra niet direct zichtbaar door de grote afstand van de aanvoerroute en locatie achterin de VZP. In een ander geval (2) is de laadinfra niet direct zichtbaar omdat deze zich achter het MBVP bevindt. In het derde geval (3) is de laadinfra als BV niet zichtbaar omdat kleur en overkapping ontbreken. Zeker in het geval een grotere bestelbus van de laadpunten gebruik maakt en het zicht ontnemt, kan de laadlocatie slecht vindbaar zijn.

Zichtbaarheid van laadlocaties is, zeker bij laden als BV, goed op orde. Om dit te waarborgen kan hier in het kader inrichting verzorgingsplaatsen echter extra aandacht aan besteed worden door dit middels eisen vast te leggen.

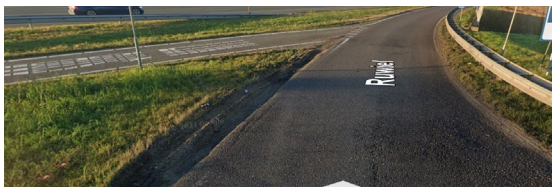
Op 4 VZP's zijn langs ontsluitingswegen kapot gereden bermen. Hier ontbreekt bermverharding of materiaal dat door de berm heen rijden ontmoedigt. Redenen voor bandensporen in de berm lopen uiteen van parkerende voertuigen en één keer een slechte inleiding naar een langspaarkeerplaats tot te krappe boogstralen en te weinig bermverharding waar dat nu al aanwezig is.
