# STEEKPROEF TOEGANKELIJKHEID STEMLOKALEN

Tweede Kamerverkiezing 22 november 2023

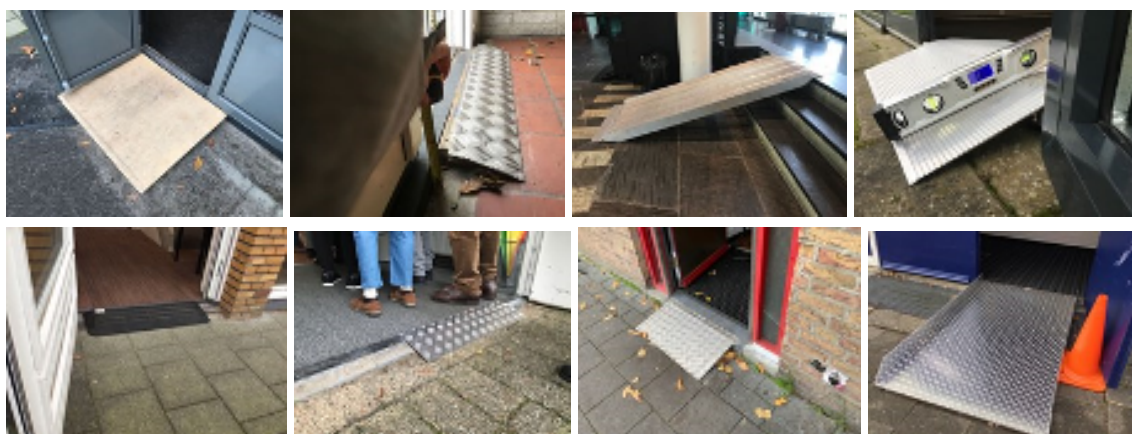
Veel stemlokalen waar een drempel of opstapje is, zijn voorzien van tijdelijke voorzieningen, zoals een drempelhulp. De intentie is hier positief, maar in relatief veel gevallen zijn de drempelhulpen te smal voor een rolstoel of rollator, liggen ze los of zijn ze glad en vormen daardoor valgevaar. Bij één locatie hadden de stembureauleden de losse oprijplaat zelfs weggehaald vanwege het struikelgevaar. Deze afgekeurde drempelhulpen en oprijplaten voldoen niet aan de toegankelijkheidscriteria. Het zijn veelal producten die op de markt beschikbaar zijn voor particulieren (woningen). Een geschikte en veilige oplossing zou zijn om deze hoogteverschillen weg te nemen, door het aanpassen van de bestrating of door een permanente hellingbaan te plaatsen.

Enkele voorbeelden van afgekeurde drempelhulpen en oprijplaten:
