STEEKPROEF TOEGANKELIJKHEID STEMLOKALEN

Gemeenteraadsverkiezingen 18 maart 2026

Onderzoeksrapport
Datum: 11 juni 2026

In opdracht van de Kiesraad

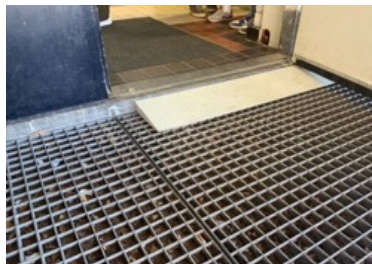
De drempelhulp heeft niet dezelfde doorgangsbreedte als de deur, hierdoor kunnen de bezoekers in een rolstoel, of met een rollator of scootmobiel de drempelhulp moeilijk of lastig gebruiken. De drempelhulp is niet nagelvast en antislip, waardoor er valgevaar is voor bezoekers. Ook is er een metalen rooster, waardoor mensen met een wandelstok vast kunnen blijven zitten.

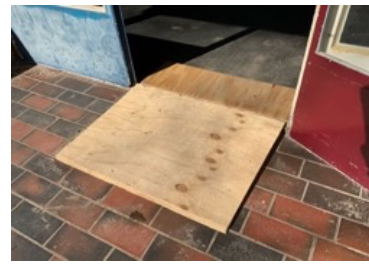
De drempelhulp is niet nagelvast en antislip. Hierdoor ontstaat er valgevaar voor het publiek.

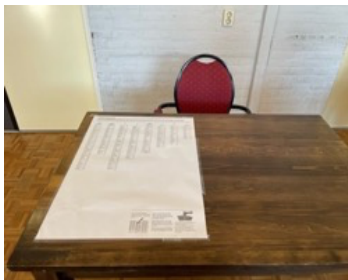
De kandidatenlijst hangt niet aan de muur. Hierdoor kan de kandidatenlijst lastig leesbaar/vindbaar zijn voor mensen in een rolstoel of mensen met een visuele beperking.

Het niet of niet correct zijn opgehangen van de kandidatenlijst heeft geleid tot behoorlijk veel verbeterpunten. De kandidatenlijst hing in die gevallen niet op de juiste hoogte, hing op een raam of er was geen vrije ruimte voor de kandidatenlijst.

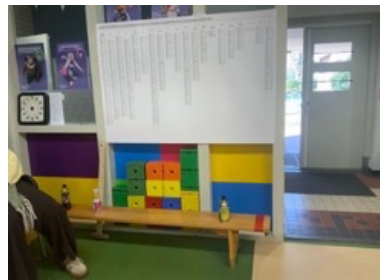
Er bevindt zich een obstakel voor de kandidatenlijst. Hierdoor kan het lastig manoeuvreren zijn om de kandidatenlijst goed te lezen.

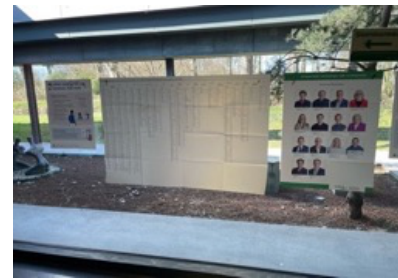
De kandidatenlijst hangt niet aan de muur, maar tegen een glazen wand. Hierdoor kan de kandidatenlijst slecht leesbaar zijn door het achtergrond(tegen)licht.

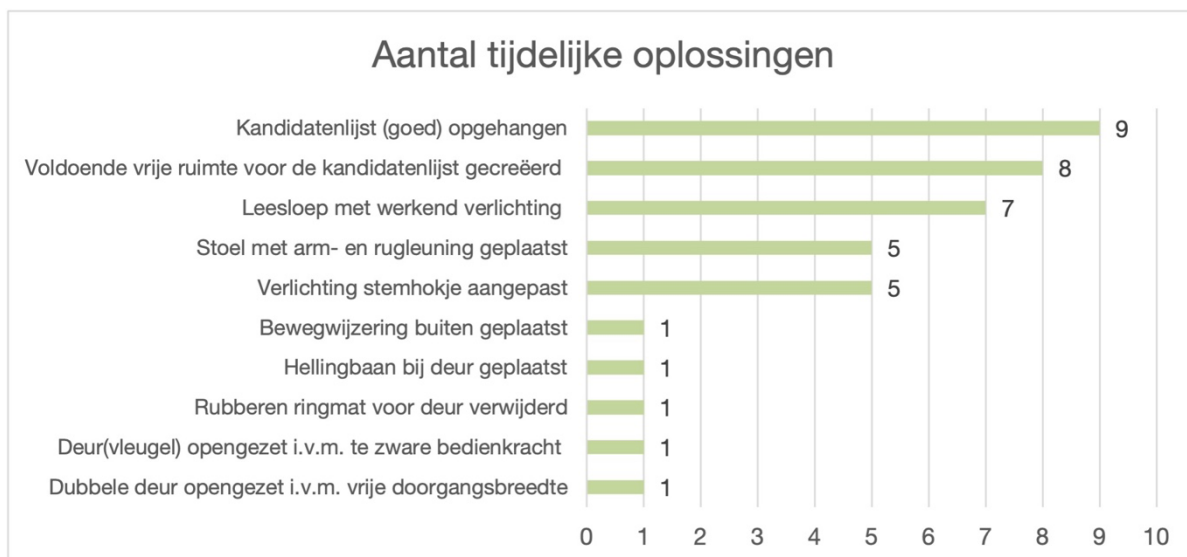
Een aanpassing die ter plekke door stembureauleden is uitgevoerd om de situatie toegankelijker te maken, wordt gezien als een tijdelijke oplossing. Een tijdelijke oplossing heeft een positief effect op de eindscore van het stemlokaal. Het aantal tijdelijke oplossingen die op stemlocaties op de verkiezingsdag zijn gedaan zijn er in totaal 39. Deze zijn als volgt verdeeld:

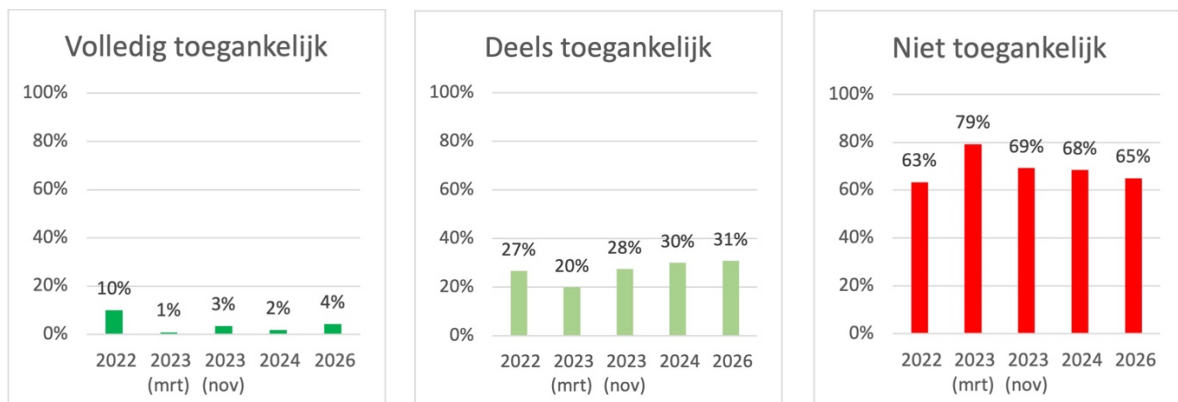
In de onderstaande grafieken zijn de overzichten te zien van de afgelopen vijf steekproeven gesplitst in volledig-, deels- of niet toegankelijk.

- Een lichte verbetering is zichtbaar in niet toegankelijke stemlokalen: 79% > 69% > 68% > 65%;
- Volledig toegankelijk: een minimale stijging. Dus stemlokalen worden iets meer volledig toegankelijk;
- Deels toegankelijk: een minimale stijging, maar sterker dan bij volledige toegankelijkheid. Dus het aantal deels toegankelijke stemlokalen stijgt licht;
- Niet toegankelijk: Een lichte daling.

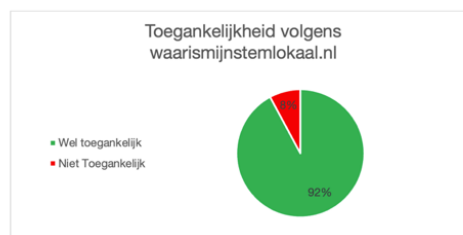
De geselecteerde gemeenten hebben voorafgaand aan de verkiezingsdag aangegeven, op de website van waarismijnstemlokaal.nl, welke stemlokalen niet toegankelijk zijn voor kiezers met een lichamelijk beperking. Deze stemlokalen zijn niet meegenomen in de steekproef. Uit het aantal stemlokalen dat op deze website, <https://waarismijnstemlokaal.nl/>, staat komt een percentage van 8% die niet toegankelijk zijn.

In vergelijking met het resultaat van de steekproef is dat een erg groot verschil. Een onderscheid tussen volledig of gedeeltelijk toegankelijk wordt daarbij niet gemaakt.
