Tauw

Inventariserend onderzoek Thermisch Gereinigde Grond in Rijkswaterstaat- werken

29 mei 2019

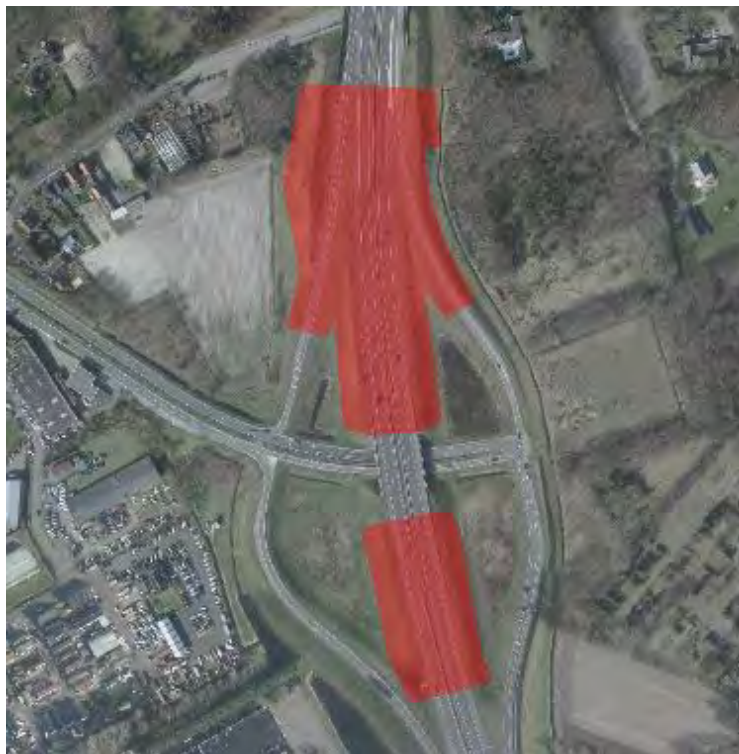
Figuur 4.8 Luchtfoto 2017 (bron: Globespotter), locatie 9.1: A4, aansluiting op de Randweg Oost / N286 in Bergen op Zoom. In rood de toepassing van TGG

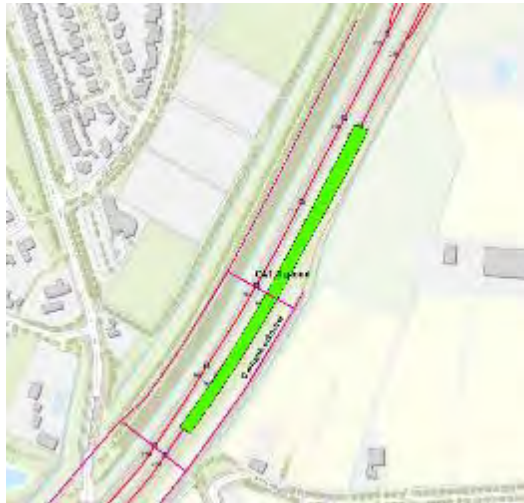
Van Rijkswaterstaat Zuid-Nederland is een GIS-bestand ontvangen waarin twee toepassingen van categorie 2 grond zijn aangegeven. De ligging is weergegeven in onderstaande figuur. Elke weergegeven contour heeft een oppervlakte van circa 5.000 m². Het GIS-bestand bevat verder geen informatie of dit TGG betreft.

Figuur 4.16 Locatie 14.2 A58 omlegging Etten-Leur, vermelding toepassing cat 2 grond km 76.958 - 76.608 (bron: GIS-bestand RWS ZN).

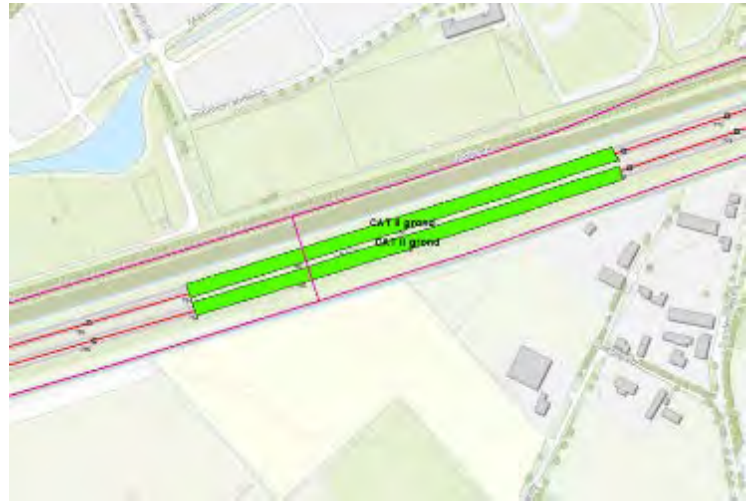
Figuur 4.17 Locatie 14.3 A58 omlegging Etten-Leur, vermelding toepassing cat 2 grond km 778.008 - 78.408 (bron: GIS-bestand RWS ZN).

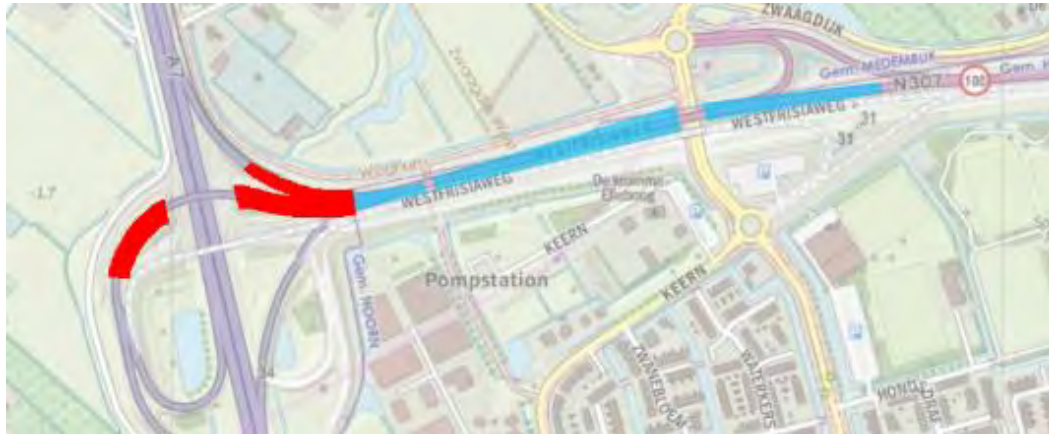
De aannemer heeft aangegeven circa 4.000 m³ TGG is toegepast. De ophogingen in de 3D tekening hebben een oppervlakte van respectievelijk circa 2.750 en 5.350 m² (dit is inclusief de ophoging met regulier ophoogzand). Op basis van de dwarsprofielen is de basis van de toepassing op het diepste punt gelegen op circa 1 m -NAP. De maximale hoogte wordt op basis van de AHN (Actueel Hoogtebestand Nederland) en de dwarsprofielen geschat op 4,5 m +NAP. In de BBK-melding is de maximale dikte omschreven als 5 meter. Op de TGG is een afdeklag van 0,5 meter dikte aangebracht. In de profielen zijn geen folie of andere isolatiemaatregelen aangegeven. De hoogte van het maaiveld van de omgeving is circa 2,2 m -NAP (op basis van het AHN).

Figuur 4.20 Ligging TGG-toepassing. Rood: RWS-areaal, Blauw: Provinciale weg
