Ontsporing goederentrein bij Borne

Onderzoek naar aanleiding van de ontsporing van een goederentrein
op 6 november 2013

Datum 25 september 2014

RV13-0923

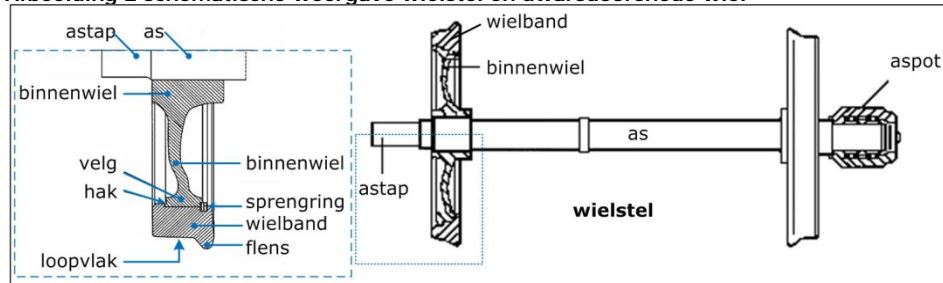
Afbeelding 2 schematische weergave wielstel en dwarsdoorsnede wiel

Aan de binnenzijde van de wielband zijn sporen aanwezig die duiden op beweging tussen de wielband en het binnenwiel, waaronder uitbrokkeling van materiaal (Afbeelding 2). De breukvlakken vertonen kenmerken van metaalmoeheid die duiden op een proces van een duur van minimaal meerdere maanden (Afbeelding 3). Op grond van het technisch onderzoek blijkt dat de breuk van de wielband is ontstaan door een vlakke plaats op het loopvlak.

Toelichting: links een detailweergave van het een dwarsdoorsnede van een wiel met wielband.

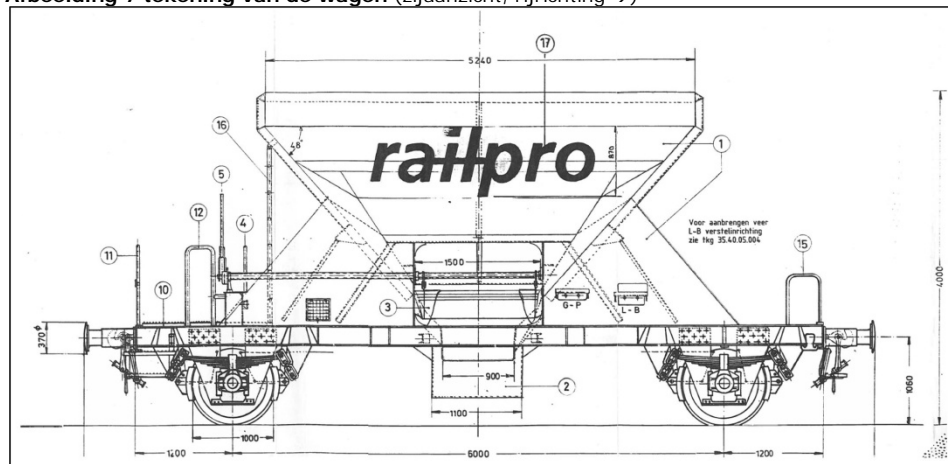
Afbeelding 7 tekening van de wagen (zijaanzicht, rijrichting →)

Op 6 november 2013 en in de weken daarna heeft er technisch onderzoek aan wagen 23 84 6437 048-1 plaatsgevonden. Tijdens het technisch onderzoek zijn de onderstaande bevindingen vastgesteld. Deze zijn benoemd in de rijrichting van de trein. De ontsporing is veroorzaakt doordat de wielband van het linkerachterwiel van het binnenwiel af is; de wagen is daarbij naar links ontspoord.

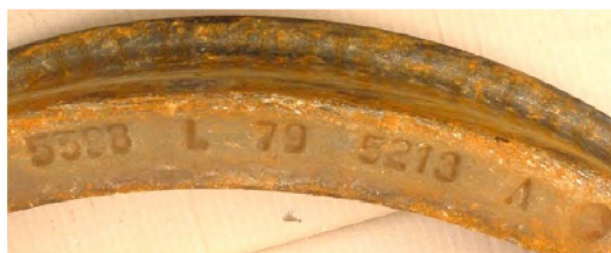
De gebroken wielband is voorzien van de volgende ingeslagen markering: 5598 L 79 5213 A. Wielband is vervaardigd in 1979 bij de firma Lovere (het huidige Lucchini). De wielbandkwaliteit is aan de hand van de markering niet duidelijk. Een volledige wielbandkeuring conform UIC-810-1 inclusief een micro-onderzoek is nodig om dit te bepalen. Ter plaatse van het breukvlak is de wielbanddikte gemeten. Deze bedraagt circa 36 mm (afkeureis conform GCU/AVV, bijlage 9 punt 1.1.1 is 35 mm), zie bijlage 3 in dit rapport. De breedte van de band varieert van 138,3 - 140,8 mm. Op de buitenkant hakzijde zijn op twee posities tegenover elkaar witte markeringen zichtbaar (t.b.v. controle op verschuiving van de wielband).

Foto 2: Ingeslagen kenmerk van de gebroken wielband - 5598 L 79 5213 A.

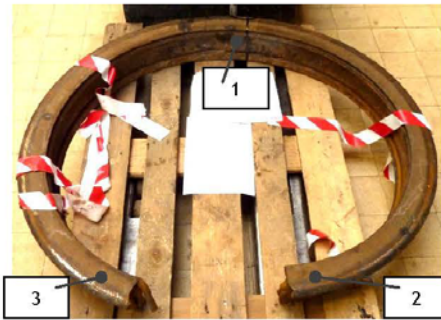
Foto 11: Ontvangen gebroken wielband "Borne".

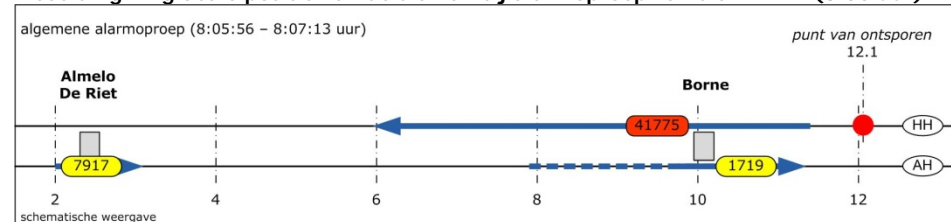
Afbeelding 11 globale positie van de treinen bij alarmoproep van trein 1719 (8:05 uur)

NS Reizigers trein 7917 betreft de Sprinter van Zwolle naar Enschede. De trein is net vertrokken van station Almelo De Riet wanneer de machinist een alarmoproep hoort. Deze alarmoproep om 8:05 uur is afkomstig van trein 1719, trein 7917 rijdt dan tussen km 2 en 3 (Afbeelding 11)²⁶. De machinist verlaagt daarop de snelheid, naar het zogenaamde "rijden op zicht". De machinist van trein 7917 probeert vervolgens meerdere malen contact te krijgen met de treindienstleider, maar er komt geen spreekverbinding tot stand.

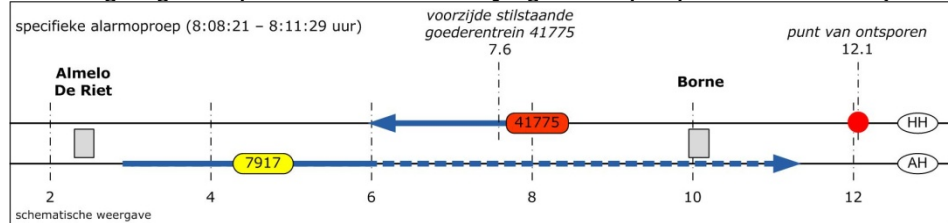
Afbeelding 12 globale positie van de treinen bij algemene oproep treindienstleider (8:08 uur)

Om 8:08 uur zendt de treindienstleider een algemene oproep uit aan trein 41775 en 7917. Trein 7917 rijdt dan tussen km 3 en 6 (Afbeelding 12, dit is nog voor de ontspoorde goederentrein)²⁶. De treindienstleider geeft de opdracht aan beide machinisten om hun trein stil te zetten. Zeer waarschijnlijk als gevolg van het actief blijven van de alarmoproep heeft de machinist de algemene oproep niet ontvangen. De machinist van trein 7917 ziet de goederentrein stilstaan. De machinist van deze trein staat buiten de locomotief te bellen. Trein 7917 rijdt over het nevenspoor langs de goederentrein en ziet dat een van de laatste wagens is ontspoord. Omdat het nevenspoor vrij is, is er geen direct gevaar voor trein 7917.

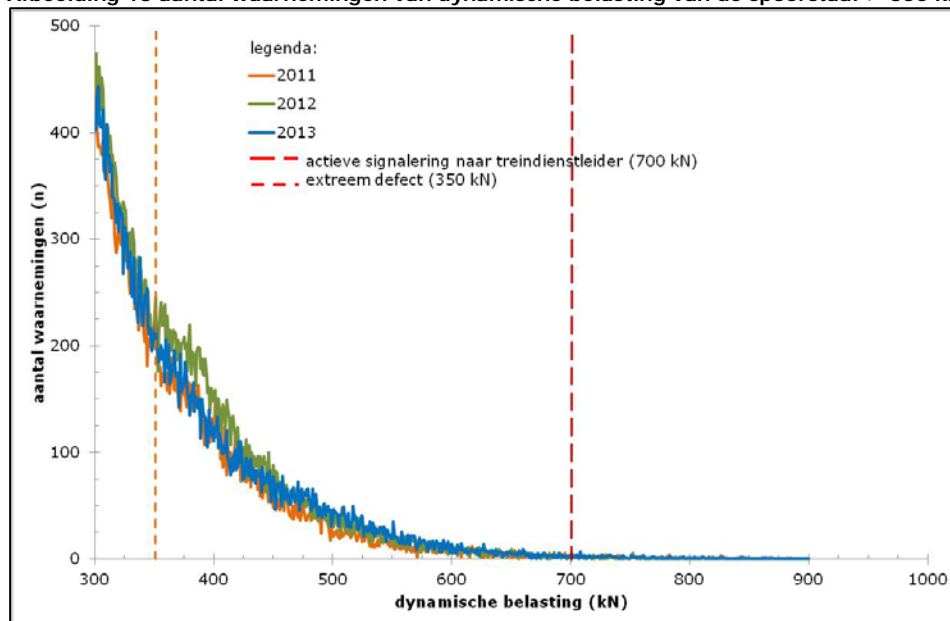
Afbeelding 13 aantal waarnemingen van dynamische belasting van de spoorstaaf > 300 kN

Uit waarnemingen van ProRail wordt een dynamische belasting van meer dan 350 kN jaarlijks circa 20.000 maal overschreden (Afbeelding 13, Tabel 5). Landelijk betekent dit dat er elk uur 2-3 treinen worden stilgezet. Door het signaleren en acteren op extreme dynamische belastingen van meer dan 700 kN kan gecontroleerd een beperkt aantal treinen vanwege extreme schade aan de wielband worden gestopt. Een beperkt aantal om de treinenloop niet te veel te frustreren zonder het veiligheidsniveau te verlagen. Het proces is vervolgens dat er elk kwartaal een evaluatie met de vervoerders plaatsvindt en de alarmwaarde verlaagd. Dit zal vervolgens niet enkel voor de tunnel in Best gelden maar landelijk. [35] Het signalering op 350 kN bij de tunnel bij Best heeft plaatsgevonden van september 2006 t/m september 2011. In deze periode is geen trein terecht stilgezet met een heet gelopen aslager.

Toelichting: waarnemingen voor de jaren 2011, 2012 en 2013. Som van aantal waarnemingen tussen 300 kN en 350 kN bedraagt jaarlijks circa 15.000 maal.

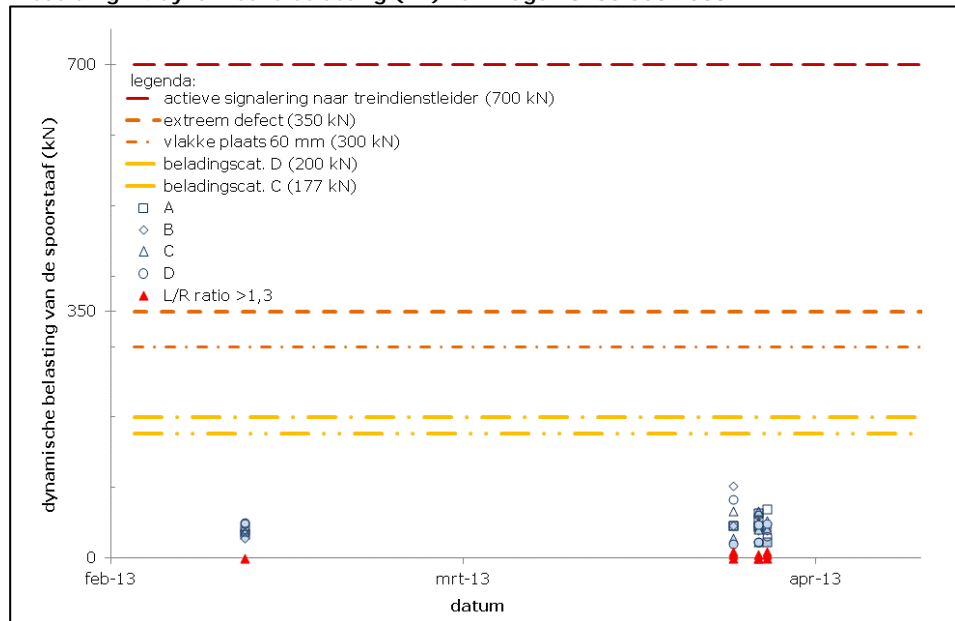
Afbeelding 14 dynamische belasting (kN) van wagen 8180 6639 038-1

De ontspoorde wagen 8180 6639 038-1 is voor reparatie naar Duitsland afgevoerd. Tijdens deze transporten is de wagen tweemaal ontspoord als gevolg van een restantlading die nog aanwezig was in de wagen. Bij ProRail zijn de meetgegevens van het Quo Vadis-systeem opgevraagd. In Afbeelding 14 staan de meetgegevens van deze wagen na de ontsporing.

De *Falns*-wagen is vijf Quo Vadis-metstations gepasseerd. Naast de dynamische wielkracht signaleert ProRail ook de verschillen tussen het linker- en rechterwiel van de as. De norm hiervoor is 1,3. Bij elke passage van een meetstation is een onbalans waargenomen bij 1 tot 3 assen van de 4-assige wagen.

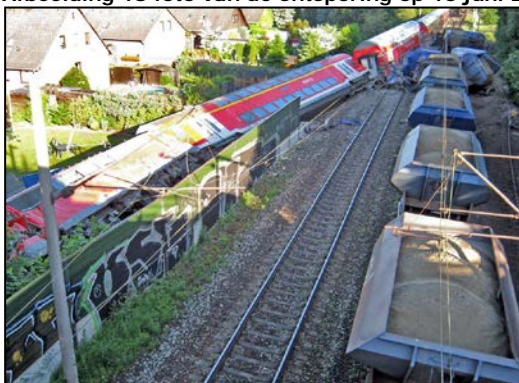
Afbeelding 18 foto van de ontsporing op 16 juni 2010 te Peine (Duitsland)

Op 16 juni 2010 ontsporen meerdere wagens van het type *Fccpps* te Peine (Duitsland). Deze ontsporing leidt tot een botsing met een passagierstrein waarbij 20 personen gewond raken en tevens ontstaat er grote schade aan materieel en infrastructuur. De oorzaak van de ontsporingen is een losse wielband bij een *Fccpps*-wagen.

De Inspectie heeft in samenwerking met het Eisenbahn Bundesamt ter plaatse onderzoek uitgevoerd. Daarbij is vastgesteld dat de onderhoudstoestand van de wagen niet aan de eisen voldeed. De onderhoudstoestand van de wagens verhuurd in Duitsland blijkt onvoldoende te zijn. Pas na controle – op last van de inspectie en in opdracht van de houder – van de wagens ingezet zowel in Duitsland al in Nederland zijn deze weer vrijgegeven voor gebruik.

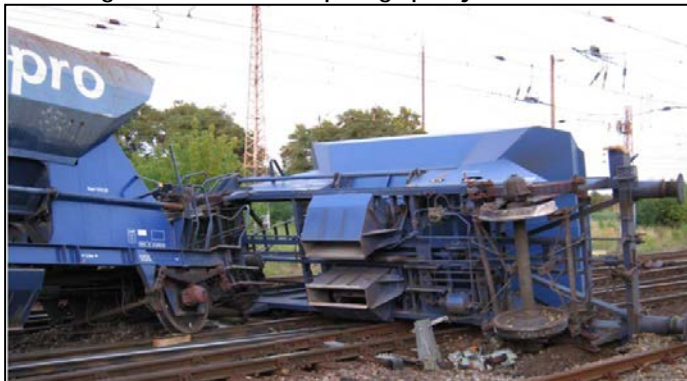
Afbeelding 19 foto van de ontsporing op 26 juli 2010 te Falkenberg (Elster, Duitsland)

Op 26 juli 2010 ontsporen enkele wagens van het type *Fccpps* te Falkenberg (Duitsland). In de onbeladen goederentrein, bestaande uit 57 wagens, ontsporen de laatste twee wagens.

De oorzaak van de ontsporingen is een losse wielband bij een van de wagens.
