# Dodelijk ongeval na scheuren expansiestuk in stoomleiding

Lessen uit het voorval aan boord van de  
Nieuw Amsterdam

*Den Haag, oktober 2025*

### ANALYSIS OF A FAILED STAINLESS STEEL EXPANSION JOINT

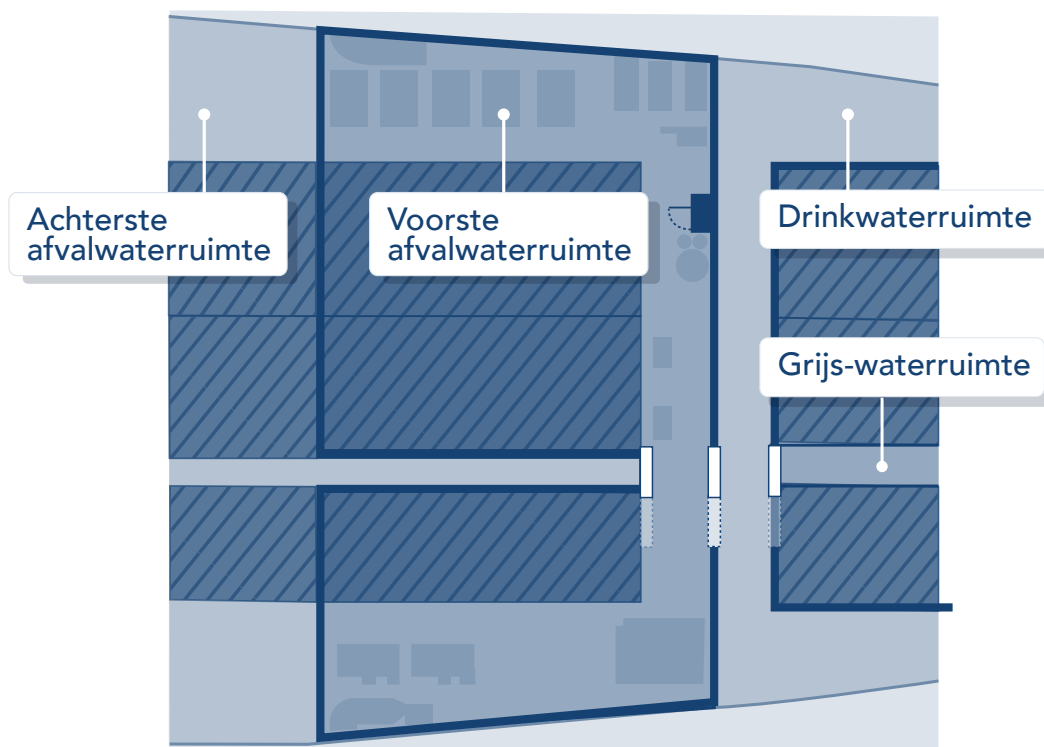
▲ Figuur 1: Bovenanzicht van de indeling van de voorste afvalwaterruimte (bron: Onderzoeksraad voor Veiligheid).

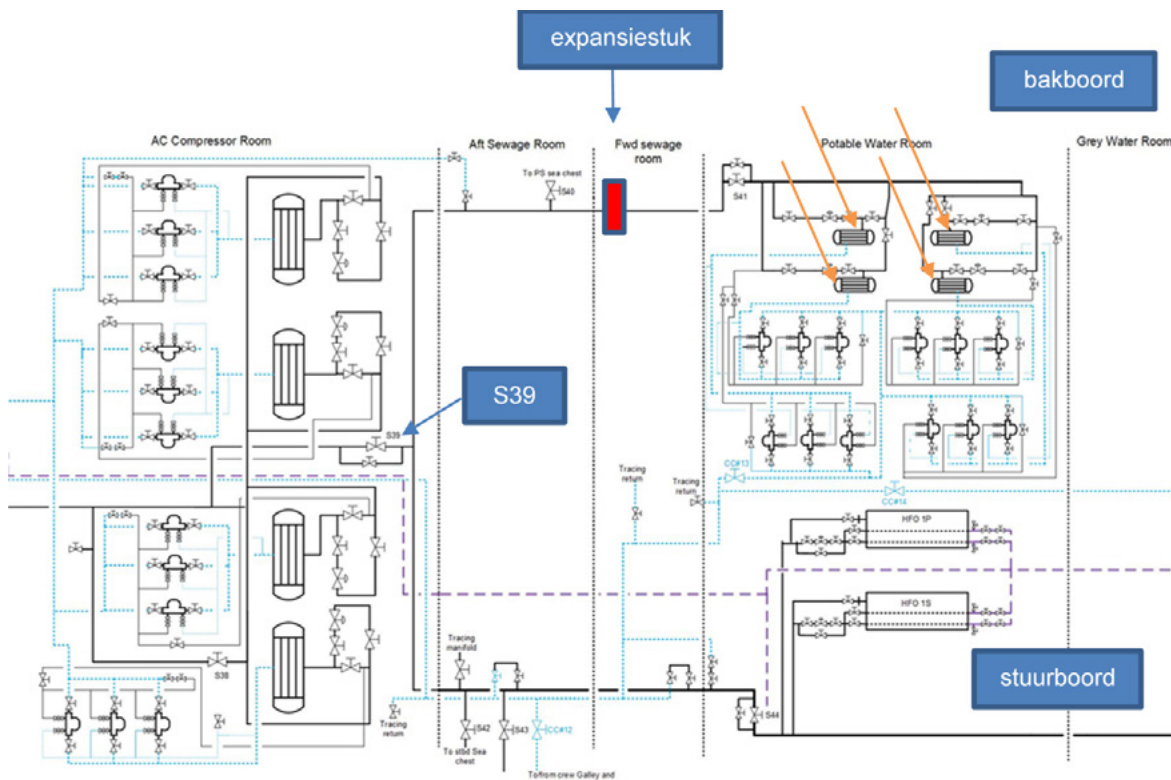
Vanaf de twee ruimtes in de machinekamer waar de stoom wordt opgewekt, loopt een hoofdstoomleiding naar voren. In de airconditioningsruimte bevindt zich een stoom-isolatieklep in de hoofdstoomleiding (aangeduid met S39 in figuur 7). Na deze klep splits het systeem zich in twee takken. Eén tak gaat vanuit het midden naar stuurboord en dan naar voren, door de achterste en voorste afvalwaterruimtes. Deze leiding voorziet vervolgens de wasserij van stoom. De tweede tak loopt naar bakboord en vervolgens ook naar voren door de achterste en voorste afvalwaterruimtes en verder naar de drinkwaterruimte waar vier verwarmers staan voor de warmwatervoorziening. In deze tak bevond zich ten tijde van het voorval aan de achterkant van de voorste afvalwaterruimte een expansiestuk (zie ook paragraaf 3.3.4). In de drinkwaterruimte splitst de bakboords hoofdleiding zich in twee kleinere leidingen, een voor de accommodatieverwarmers en een voor de keukenverwarmers. In figuur 7, dat een overzicht geeft van het stoomsysteem van de airconditioningsruimte naar de drinkwaterruimte, is met een rood blok aangegeven waar het expansiestuk ongeveer in de stoomleiding was geplaatst. De verwarmers zijn aangegeven met oranje pijlen.

▲ **Figuur 7:** Overzicht ter illustratie van de vertakkingen van het stoomsysteem. De stoomleidingen zijn zwart aangegeven, de condensaat(retour)leidingen in blauw. S39 geeft de stoomislatieklep in de hoofdstoomleiding aan (bron: Holland America Line).

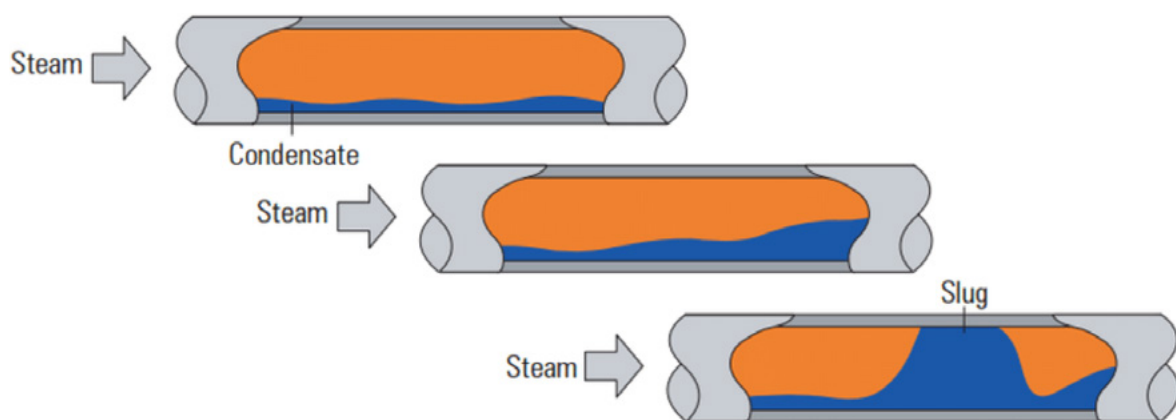
Een ander gevaar van condensaat in een stoomsysteem is differentiële schok. Dit kan optreden bij goed functionerende stoomsystemen, omdat er in stoomsystemen altijd een bepaalde hoeveelheid condensaat ontstaat door warmteverlies. Dit condensaat wordt meestal afgevoerd via condensaatpotten en door de stoompijpen schuin (met afschot) te plaatsen, zodat het water kan wegstromen. Als deze condensaatpotten echter afgesloten zijn, verstopt raken of defect zijn, kan condensaat zich ophopen. De snelstromende stoom boven het stilstaande water kan golven veroorzaken die uiteindelijk een waterprop (*slug*) vormen. Deze prop wordt door de stoomdruk als een projectiel door de pijp geduwd en kan bij obstakels of bochten enorme drukpieken veroorzaken, zie figuur 8.

▲ Figuur 8: Waterprop die gevormd wordt door snelstromende stoom boven stilstaand water (bron: Spiraxsarco).

De drukpieken die door thermische of differentiële schok kunnen optreden leiden in de meeste gevallen tot luide knallen in het systeem. Drukpieken veroorzaakt door de aanwezigheid van condensaat wordt om die reden 'stoomslag' genoemd.

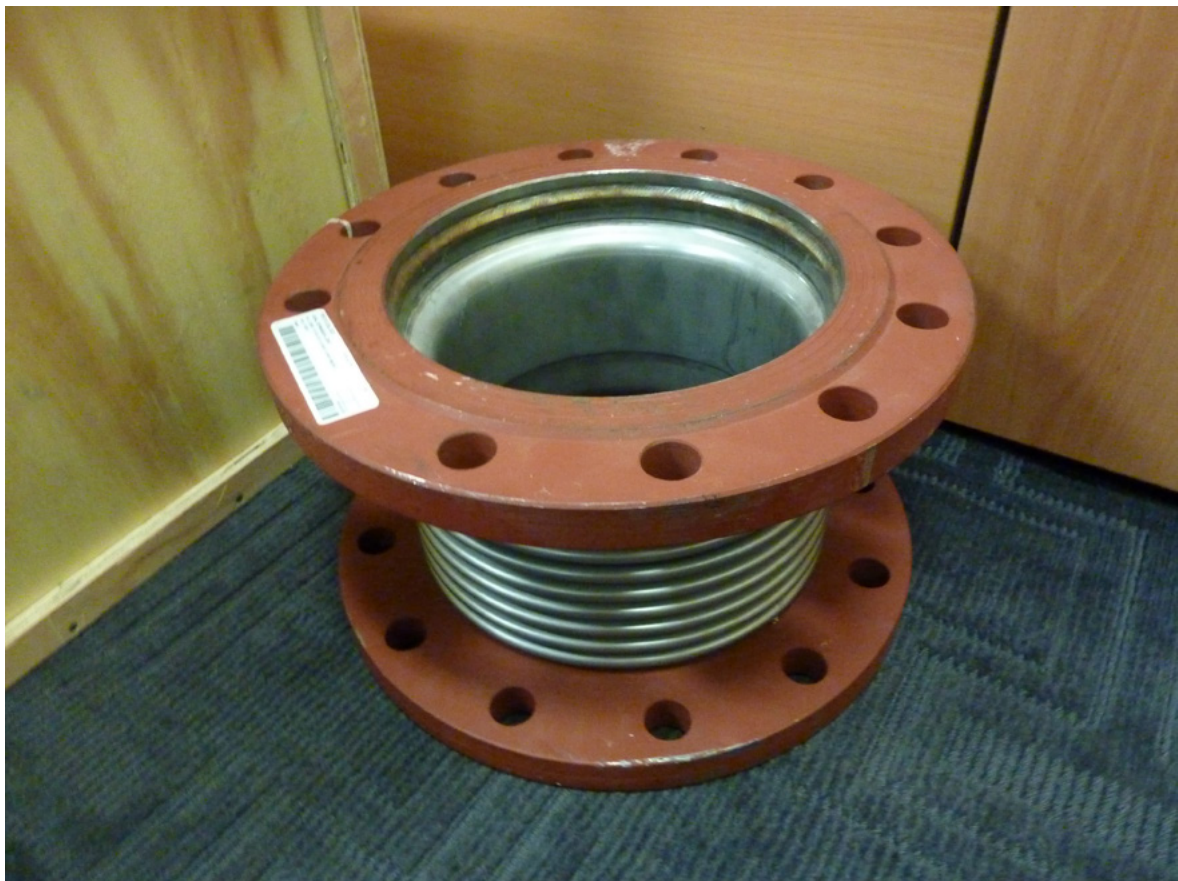
Het expansiestuk was gemaakt van twee lagen roestvrijstaal en ontworpen voor een werkdruk van maximaal 11 bar. Het expansiestuk wordt bij keuring onderworpen aan een testdruk van anderhalf keer de ontwerpdruk: 16,5 bar. Voor certificering<sup>14</sup> is door de fabrikant een aantal testen gedaan met eenzelfde type expansiestuk.

▲ Figuur 9: Nieuw expansiestuk voor stoomsysteem (bron: Onderzoeksraad voor Veiligheid).
