# Overweg- aanrijding Hooge Zwaluwe

Den Haag | december 2025

Onderzoeksraad  
voor Veiligheid

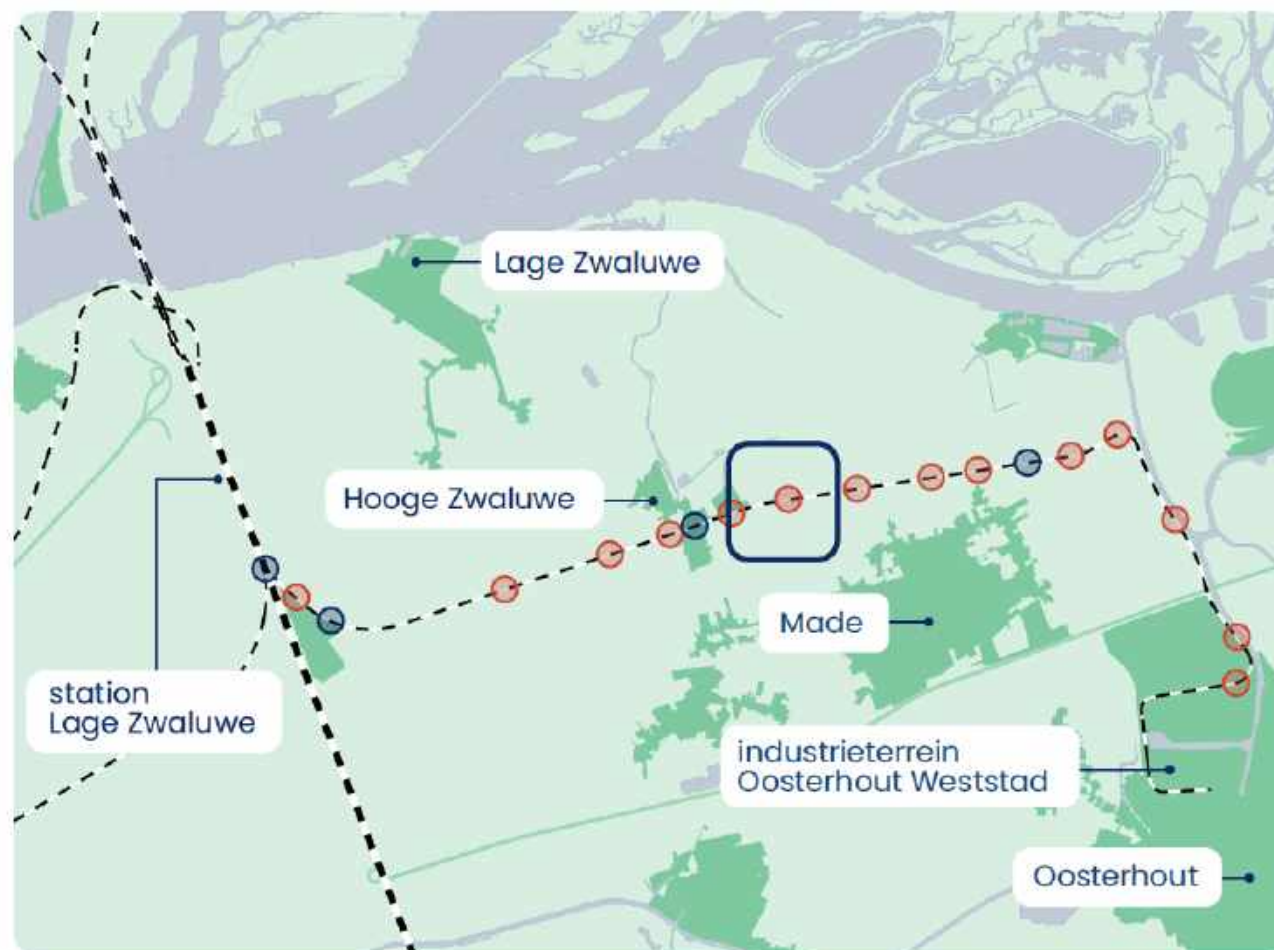
Figuur 6: Overwegen op het landelijk gelegen baanvak Lage Zwaluwe – Oosterhout Weststad en emplacement Oosterhout Weststad (blauwe cirkel: beveiligde overweg (overweg met overwegboom), rode cirkel: onbeveiligde overweg) (bron: Spoorwegbeheerder, Basisbeheerkaart, opgemaakt door Onderzoeksraad voor Veiligheid).<sup>19</sup>

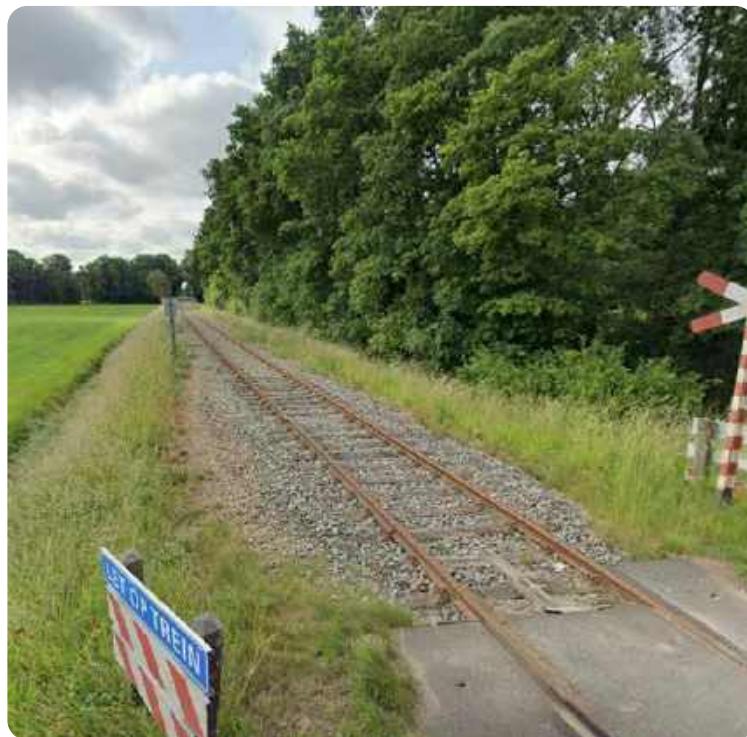
*Figuur 12: Fragment van baanvak waarover vier treinen per uur rijden (Arnhem – Apeldoorn, ter hoogte overweg Broeksweg, Loenen, juni 2005) (bron: Google Streetview).*
