Inspectie Veiligheid Defensie
Ministerie van Defensie

Dodelijk ongeval met een Fennek

Onderzoek naar een ongeval op het oefenterrein
Munster Nord, Duitsland (14 oktober 2025)

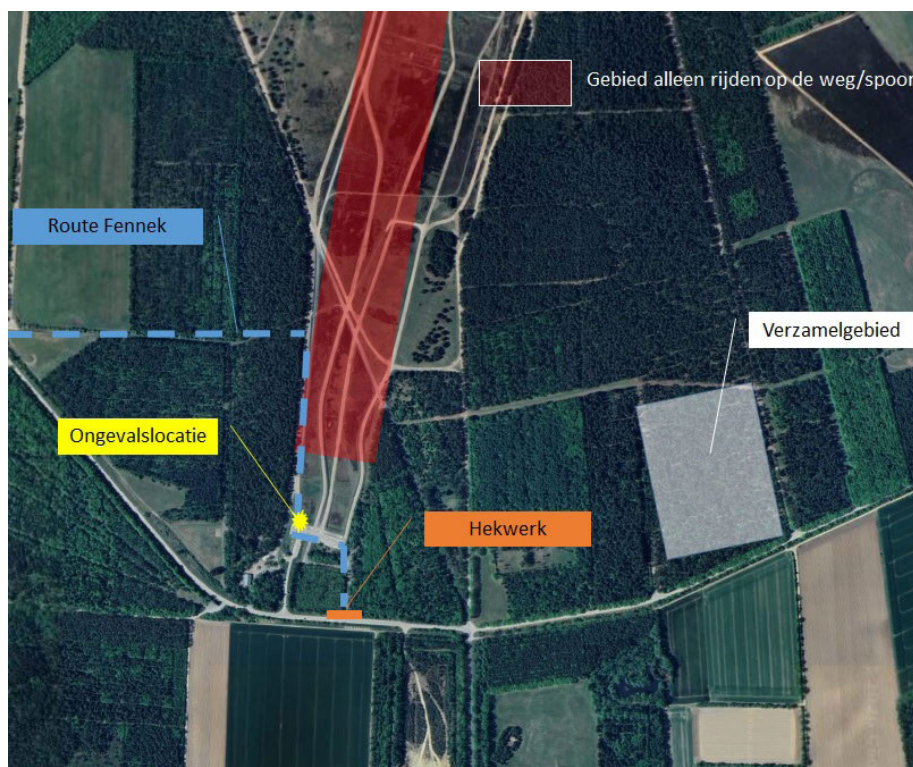
Figuur 3: Overzicht route Fennek richting het verzamelgebied (Map data ©2026 GeoBasis-DE/BKG (©2009), Google)

De initieel gekozen route kon vanwege een gesloten hekwerk niet genomen worden (zie figuur 3). Daarom moest de bemanning een alternatieve route naar het verzamelgebied zoeken. Ze reden een stuk terug, om vanuit daar een andere route te nemen.

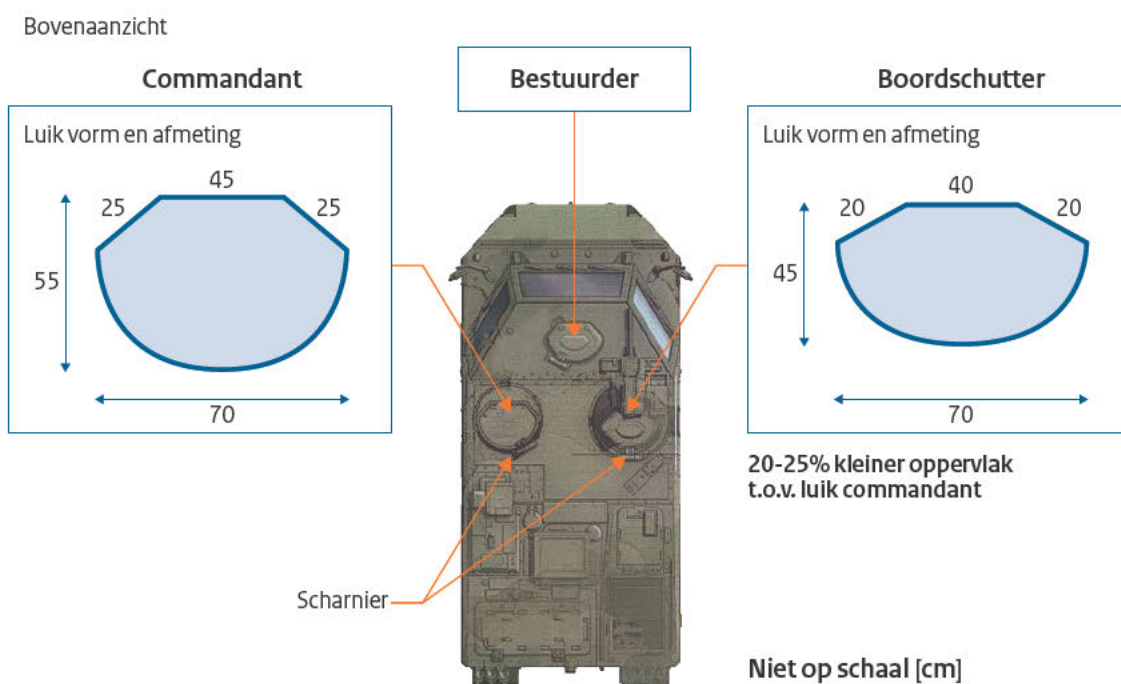
Figuur 8: Verdeling bemanning van het Fennek-voertuig en dimensies van het luik van de boordschutter en de commandant

- 3. Hoe groot het luik van de Fennek is.** Het luik in het dak van de Fennek is niet bedoeld om snel in en uit de Fennek te komen. De luiken zijn een plek om stevig te staan wanneer de militair gedeeltelijk buiten de Fennek moet staan. Als een militair groot is, alle operationele uitrusting draagt en op de stoel staat, is het moeilijker om snel weer terug in de Fennek te komen.

De Fennek is een gepantserd vierwiel-aangedreven voertuig. De bemanning van de Fennek bestaat uit drie personen. Vooraan in het midden zit de bestuurder, links achter de bestuurder zit de commandant en rechts achter de bestuurder zit de verkenner/boordschutter. Aan de rechterkant op het dak is een richtbaar affuit met een .50 inch mitrailleur gemonteerd. Deze kan zowel van binnen- als van buitenaf (via het luik van de boordschutter) worden bediend. De bestuurder en de commandant hebben beiden ook een luik boven zich. Voor het in- en uitstappen kan gebruikgemaakt worden van gepantserde deuren aan de linker- en rechterkant van het voertuig. De bestuurder gebruikt het luik niet tijdens het rijden (alleen in noodgevallen), de commandant en de boordschutter maken regelmatig gebruik van het luik om van hieruit observaties of gevechtshandelingen te verrichten (zie figuur 8). In de technische handleiding is de waarschuwing opgenomen dat er gevaar voor knellen en stoten bestaat. Tevens moeten de luiken bij het openen en sluiten worden vastgehouden en na het openen altijd in een dekselstand vergrendeld worden (zie figuur 9).

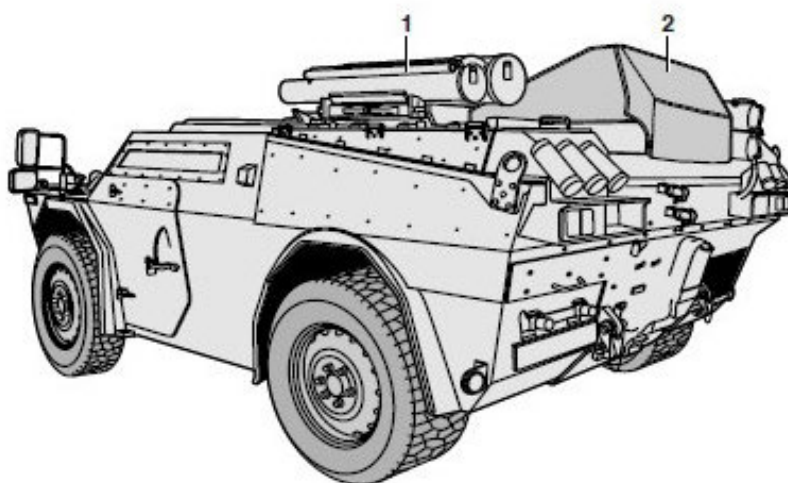
Figuur 11: Fennek type AD MORTAR met (1) schietbuisopbergrek en (2) – 81 mm mortieropbergrek (figuur: Technische handleiding Fennek)

- 1. Hoe de Fennek er uit zag.** Vanwege de oefening had de Fennek waarmee het ongeluk gebeurde geen mortierrek en mortierbuisrek. Een gewone Fennek heeft bovenop het dak een mortierrek en een mortierbuisrek. De Fennek waarmee het ongeluk gebeurde had geen mortierrek en mortierbuisrek. Hierdoor was er minder ruimte tussen het dak van de Fennek en de grond. Deze rekken kun je zien zitten op de Fennek die je op foto 1 ziet. De rekken zijn aangegeven met de blauwe nummers 1 en 2 in de foto.

De Fennek AD MORTAR is uitgerust met een opbergset die bestaat uit een schietbuisopbergrek (linksachter op het dak) en een 81 mm mortieropbergrek (midden achter op het dak, zie figuur 11).

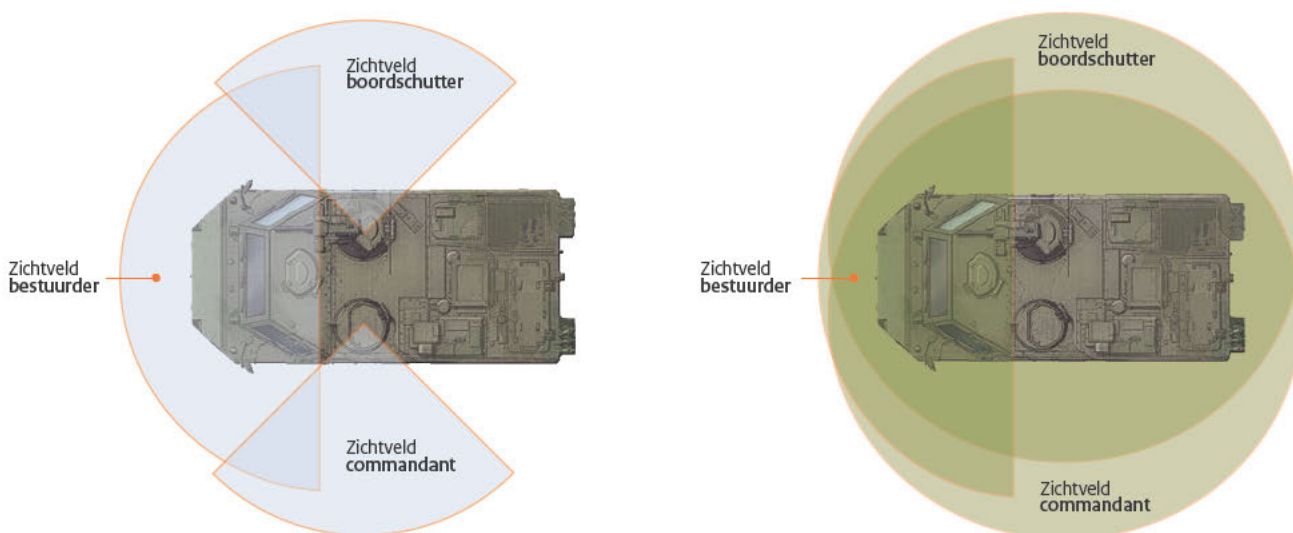
Figuur 12: (links) zichtveld op openbare weg (normale omstandigheden) en (rechts) zichtveld bij het bovenluiks staan van commandant en boordschutter

Wordt een voertuig gebruikt bij oefeningen en wordt niet op de openbare weg gereden, dan kan de bemanning afhankelijk van de militaire opdracht besluiten om met blackoutverlichting te rijden en eventueel de spiegels te verwijderen. De verantwoordelijkheid om zo te rijden, ligt bij de bemanning van het voertuig. Om tijdens het rijden met blackoutverlichting meer zicht te verkrijgen, kan er gebruik gemaakt worden van nachtzichtapparatuur en/of het bovenluiks staan van de boordschutter en commandant. Hierbij wordt gebruik gemaakt van het rijden als team waardoor het zichtveld wordt uitgebreid en gecompliceerd (zie figuur 12, rechts).

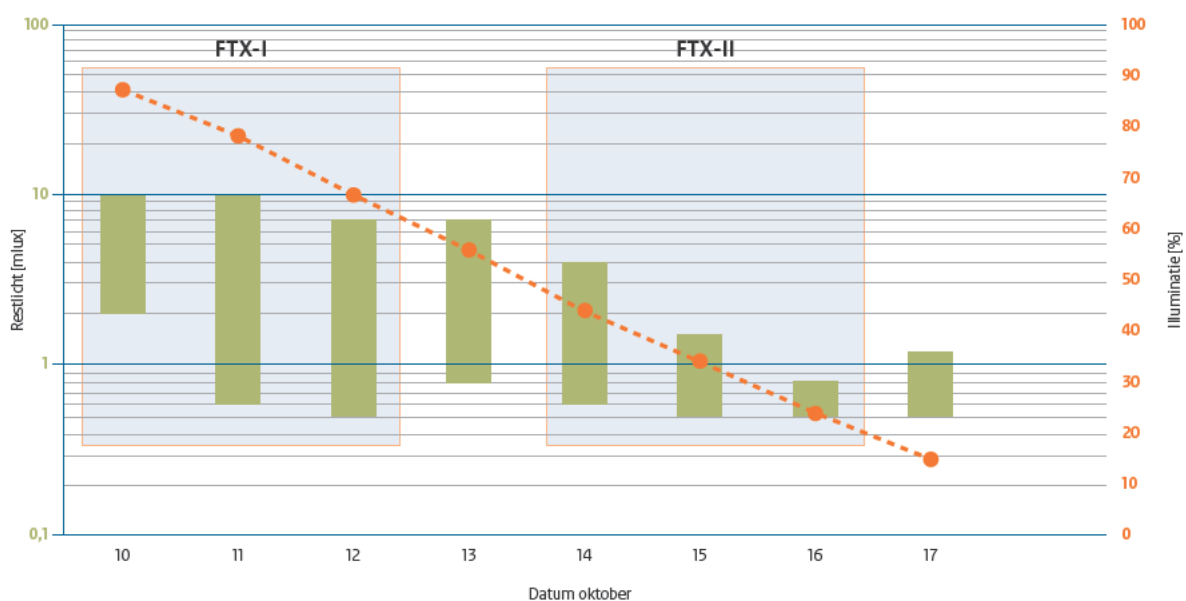
Figuur 21: Overzicht van de lichtsituatie tijdens de oefening. Het ongeval vond plaats op 14 oktober.

Uit de weersgegevens is gebleken dat de afname van de hoeveelheid licht tijdens de verschillende dagen in de oefening een geleidelijke was. Dit is een normaal fenomeen als gevolg van de periodische maanstand. Hierdoor ontstaat ook een geleidelijke mate van gewenning aan rijden bij duisternis, maar mogelijk ook een ongemerkt sluipende acceptatie van het bijbehorende risico. Door de ervaringen van de dagen ervoor en de geleidelijke toename van de mate van duisternis ontstaat sneller een gevoel dat het zicht nog steeds acceptabel is.
