**Rijkswaterstaat Grote  
Projecten en Onderhoud**

20 maart 2020

# memo

Restlevensduur Merwedebrug A27 (38G-102)

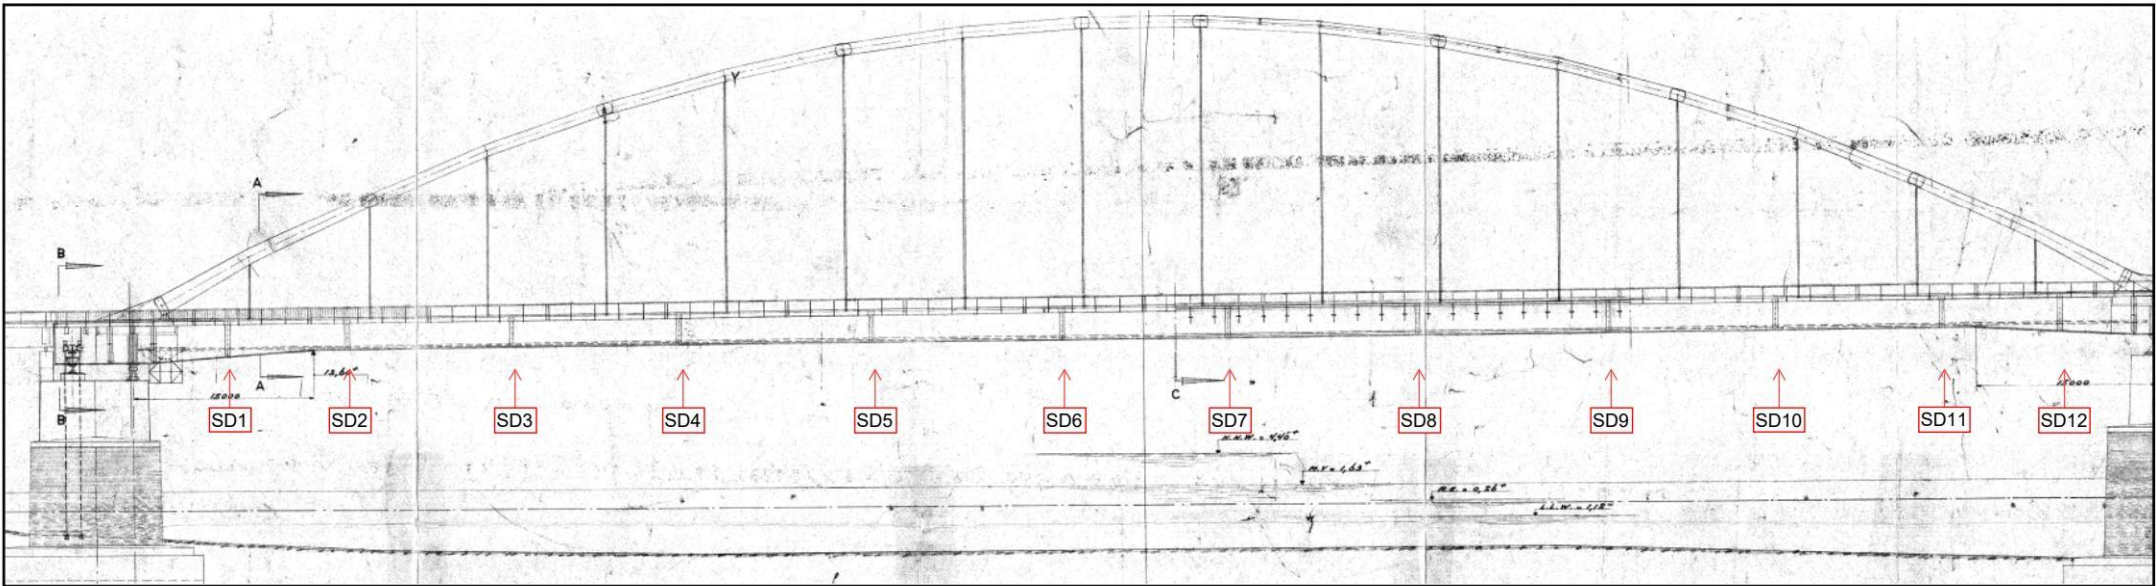
Per hoofdligger per boog zijn er 16 sectiedelingen aanwezig (zie onderstaande afbeelding). In het totaal betreft het 96 sectiedelingen.  
De inspectie-resultaten moeten worden vastgelegd in een rapportage waarbij de 4 inspecties volgens een vooraf overeen te komen nummeringssysteem in tabelvorm worden vastgelegd (en jaarlijks uitgebreid). Waar nodig moeten resultaten ondersteund worden mid-  
dels foto's.
