**Rapportage voor de  
Merwedebrug A27**  
RISK2026-R-38G102-Merwe-  
P1VO-1

projectnummer 0480390.500  
revisie 1.0  
17 juli 2026

Rijkswaterstaat  
Postbus 8185  
3503 RD UTRECHT

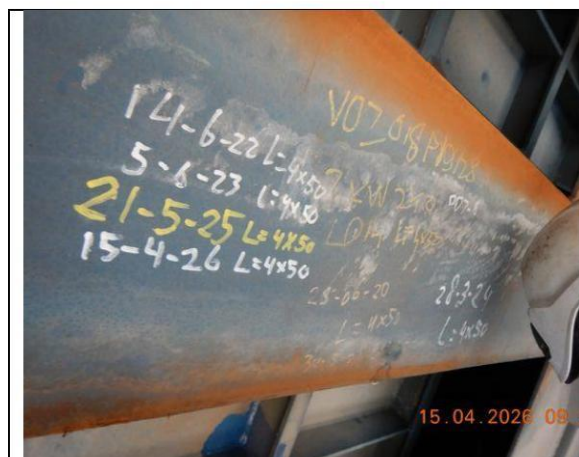
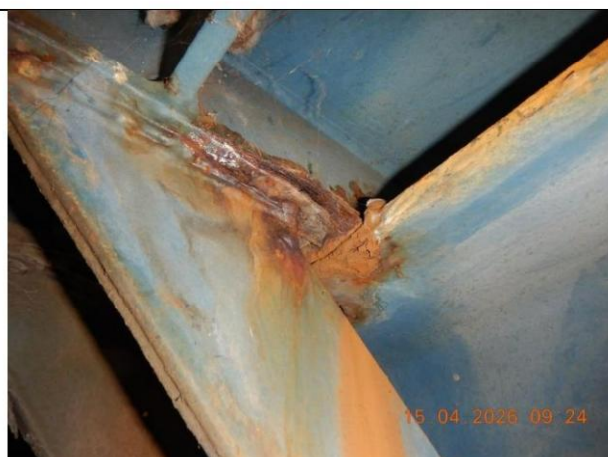
| Involveld | | | | 38G102 Merwedebrug | | | | | | | | | | | | | | | | | | | | | | | | | |
|---|---|---|---|---|---|---|---|---|---|---|---|---|---|---|---|---|---|---|---|---|---|---|---|---|---|---|---|---|---|
| VO | 2018 | 01 | 128 | VO-2018-01-128 | 07-08 | 07-08 | SB01 | 14 | Oost/W<br>est | 2400 | 7 | | 50 | | 0 | | 0 | 50 | | 50 | 50 | 50 | 50 | 50 | | | 3 | 20-02-2019: Conservering schade<br>30-03-2021: 4x50 | |

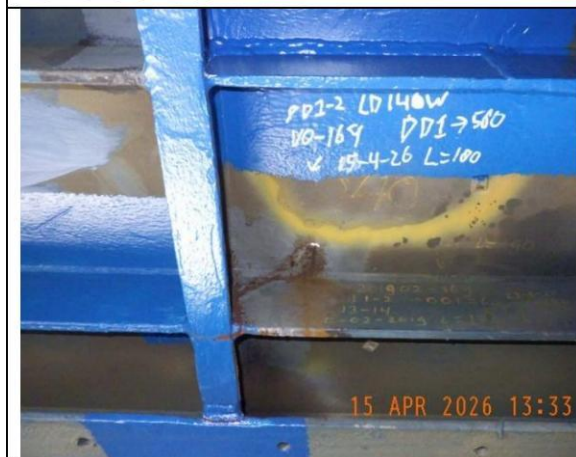
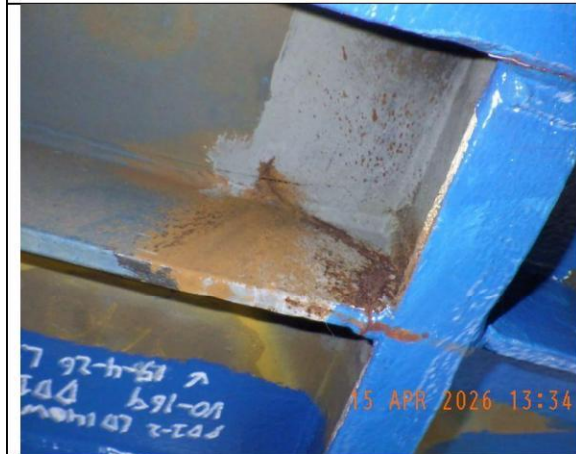
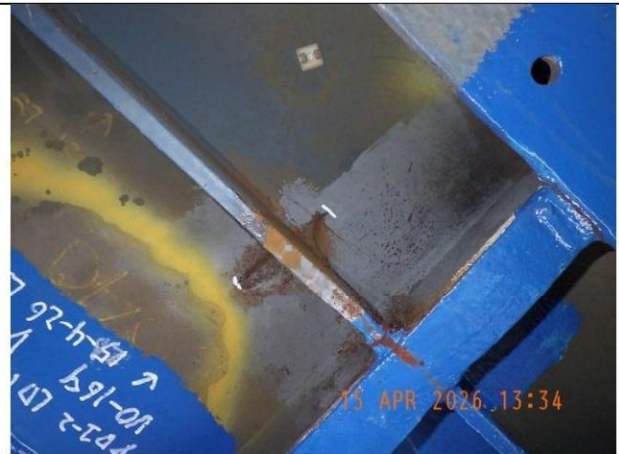
| Inruivveld | | | | 38G102 Merwedebrug | | | | | | | | | | | | | | | | | | | | | | | | | | | |
|---|---|---|---|---|---|---|---|---|---|---|---|---|---|---|---|---|---|---|---|---|---|---|---|---|---|---|---|---|---|---|--|
| VO | 2019 | 02 | 169 | VO-2019-02-169 | 01-02 | 07-08 | SB01 | 13-14 | Oost | 600 | 1 | | | | | 170 | 0 | 170 | 190 | 0 | 0 | 0 | 0 | 180 | 180 | | | 4 | | 20-02-2019: niet in las maar in lijf<br>23-06-20 scheur loopt door in dekplaat 15mm,<br>11-2021 Gerepareerd | |

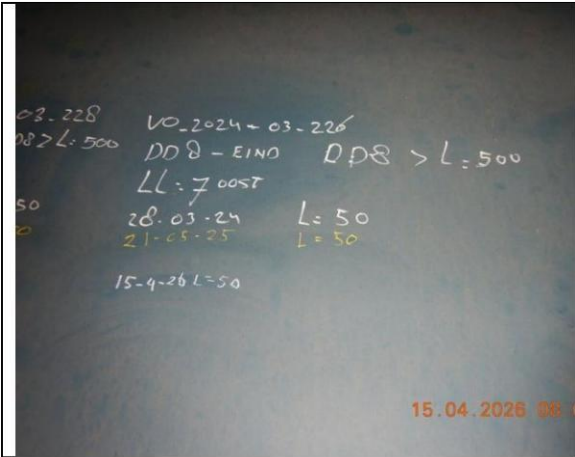
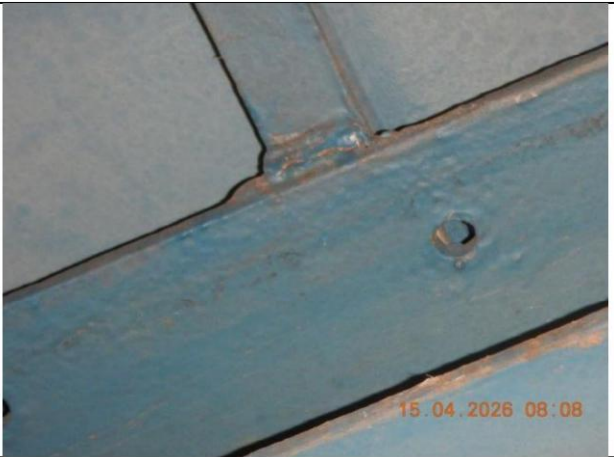
| Inruivveld | | | | 38G102 Merwedebrug | | | | | | | | | | | | | | | | | | | | | | | | | | | |
|---|---|---|---|---|---|---|---|---|---|---|---|---|---|---|---|---|---|---|---|---|---|---|---|---|---|---|---|---|---|---|--|
| VO | 2024 | 4 | 226 | VO-2024-03-226 | 08-eind | 07-08 | SB01 | 7 | Oost | 500 | 8 | | | | | | | | | | 50 | 50 | 50 | | | 3 | | 2024: Scheur bij cilinder | | | |

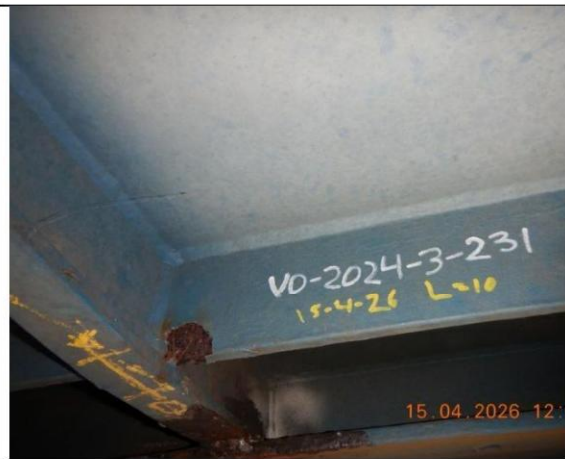
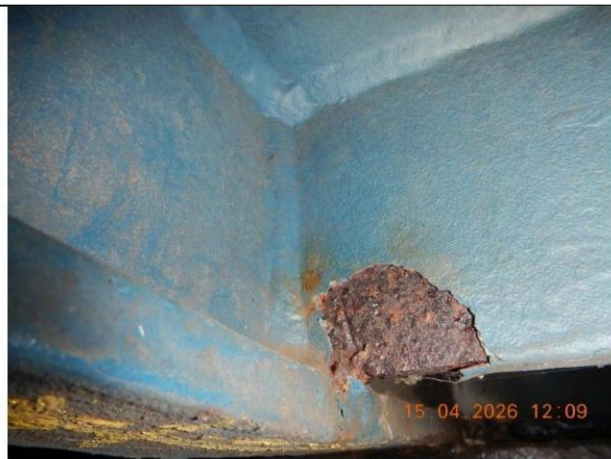
| VO-2024-03-231 | VO-2024-03-231 |

| Inruivveld | | | | 38G102 Merwedebrug | | | | | | | | | | | | | | | | | | | | | | | | | | | |
|---|---|---|---|---|---|---|---|---|---|---|---|---|---|---|---|---|---|---|---|---|---|---|---|---|---|---|---|---|---|---|--|
| VO | 2024 | 4 | 231 | VO-2024-03-231 | 03-04 | 07-08 | SB01 | 16 | Oost | 90 | 4 | | | | | | | | | | 40 | 40 | 10 | -30 | | | 4 | | 17-4-2026: Wellicht niet juiste scheur waargenomen | | |

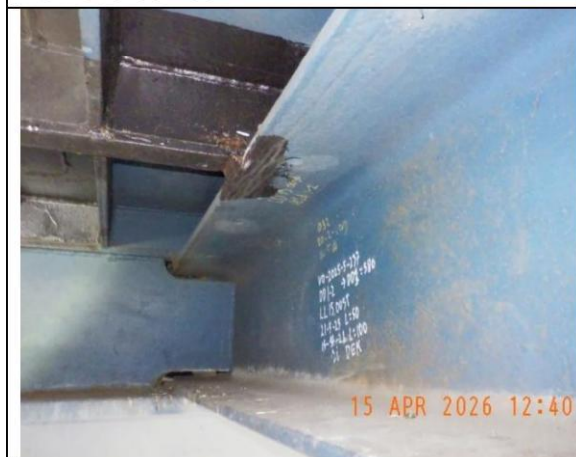
| Inruivveld | | | | 38G102 Merwedebrug | | | | | | | | | | | | | | | | | | | | | | | | | | | |
|---|---|---|---|---|---|---|---|---|---|---|---|---|---|---|---|---|---|---|---|---|---|---|---|---|---|---|---|---|---|---|--|
| VO | 2025 | 5 | 237 | VO-2025-05-237 | 01-02 | 07-08 | SB01 | 15 | Oost | 580 | 2 | | | | | | | | | | | | 50 | 100 | 50 | | | 1 | | 17-04-2026: Scheur loopt richting dek -> aangepast naar type 1 | |

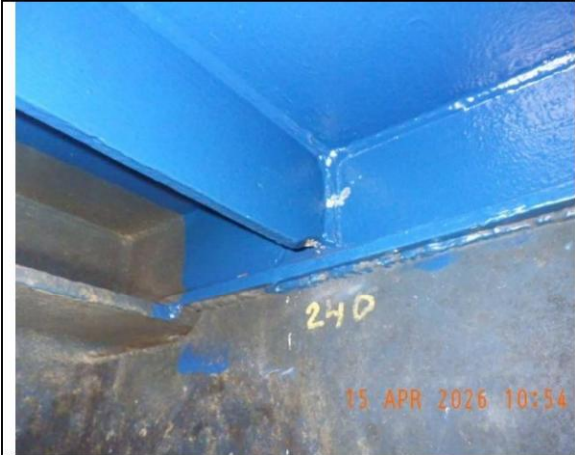
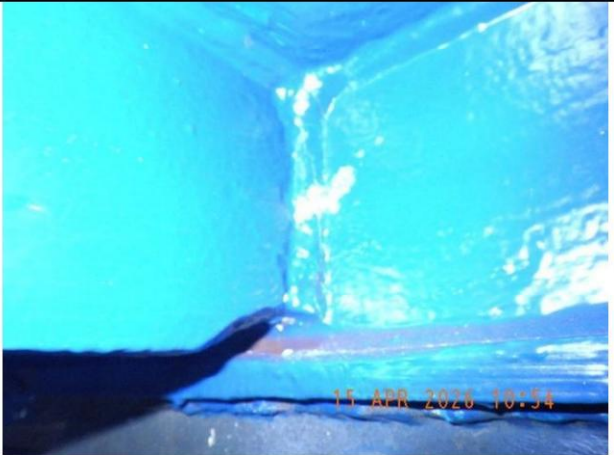
| Inruivveld | | | | 38G102 Merwedebrug | | | | | | | | | | | | | | | | | | | | | | | | | | | |
|---|---|---|---|---|---|---|---|---|---|---|---|---|---|---|---|---|---|---|---|---|---|---|---|---|---|---|---|---|---|---|--|
| VO | 2025 | 5 | 240 | VO-2025-05-240 | 05-06 | 07-08 | SB01 | 05 | Oost | 0 | 6 | | | | | | | | | | | 90 | 90 | | | | 4 | | 17-04-2026: REP opnieuw gescheurd | | |

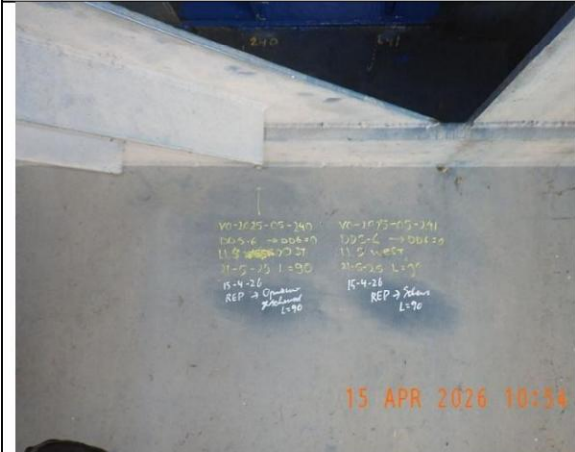
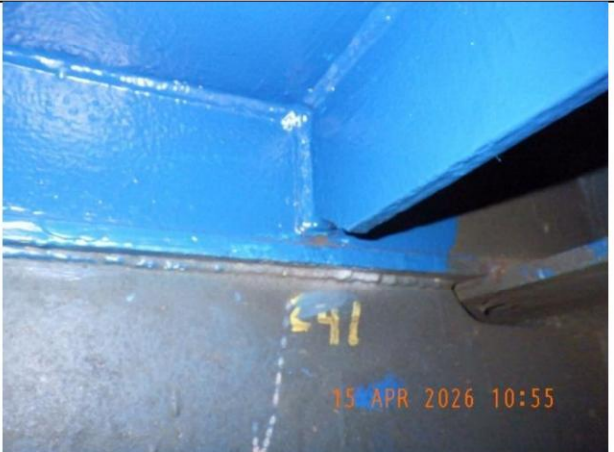
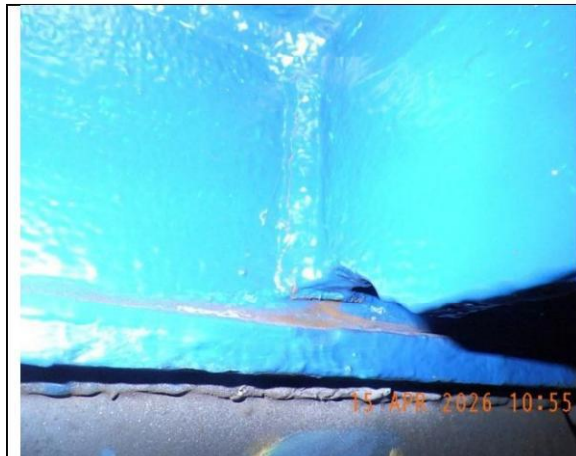
| Inruivveld | | | | 38G102 Merwedebrug | | | | | | | | | | | | | | | | | | | | | | | | | | | |
|---|---|---|---|---|---|---|---|---|---|---|---|---|---|---|---|---|---|---|---|---|---|---|---|---|---|---|---|---|---|---|--|
| VO | 2025 | 5 | 241 | VO-2025-05-241 | 05-06 | 07-08 | SB01 | 05 | West | 0 | 6 | | | | | | | | | | | 90 | 90 | | | | 4 | | 17-04-2026: REP opnieuw gescheurd | | |

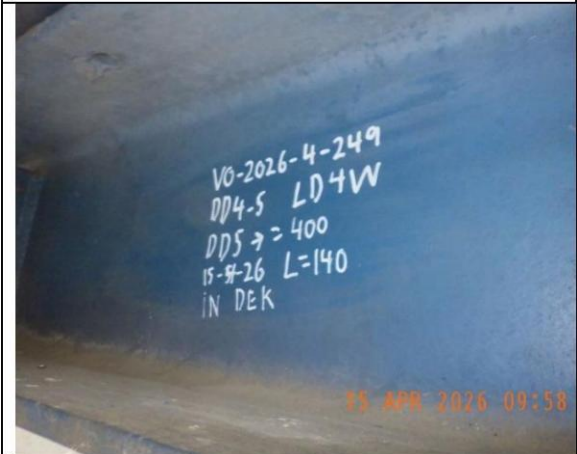
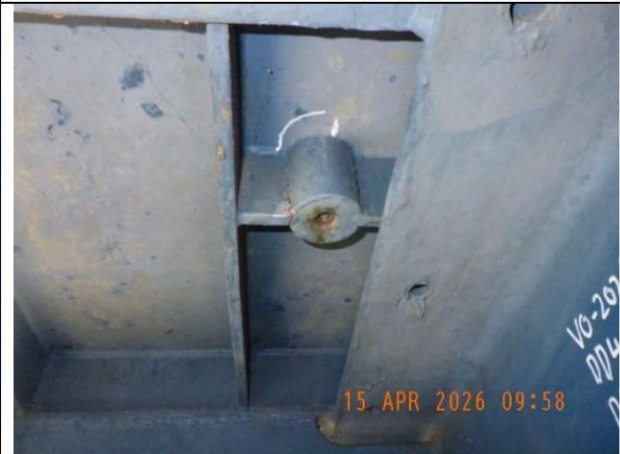
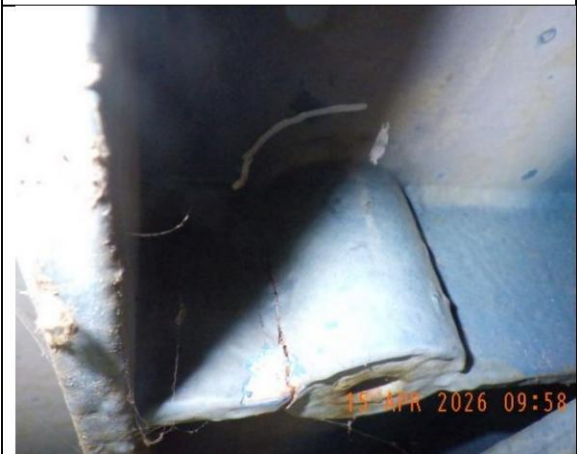
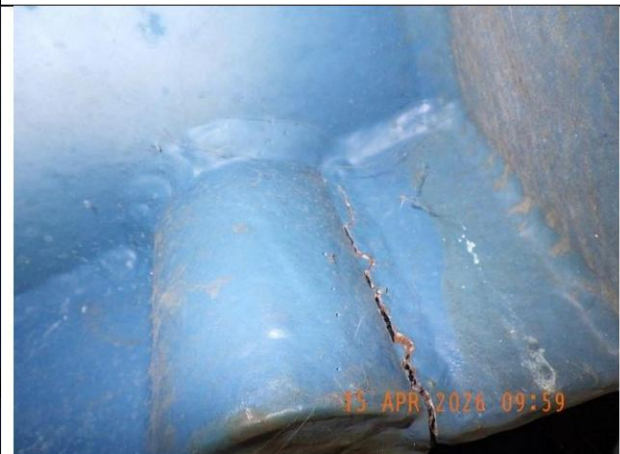
| <p>VO-2026-04-249</p> | <p>VO-2026-04-249</p> |

| Inruivveld | | | | 38G102 Merwedebrug | | | | | | | | | | | | | | | | | | | | | | | | | | | |
|---|---|---|---|---|---|---|---|---|---|---|---|---|---|---|---|---|---|---|---|---|---|---|---|---|---|---|---|---|---|---|--|
| VO | 2026 | 4 | 249 | VO-2026-04-249 | 04-05 | 07-08 | SB01 | 4 | West | 400 | 5 | | | | | | | | | | | 140 | 140 | | | | 1 | | 17-04-2026: Scheur loopt door in dek | | |

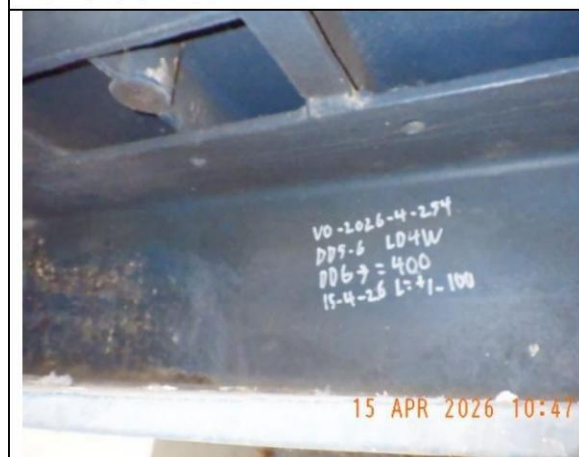
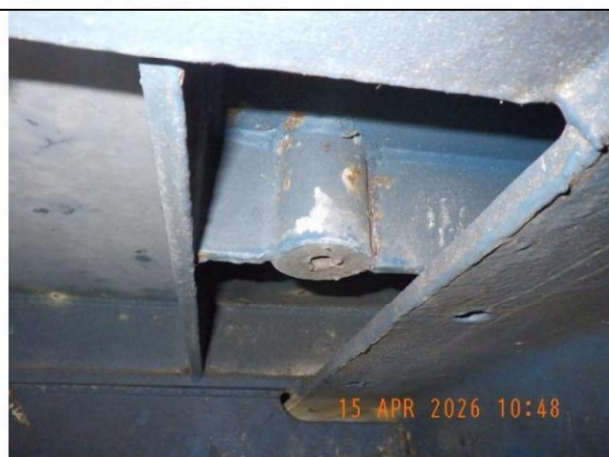
| Invulveld | | | | 38G102 Merwedebrug | | | | | | | | | | | | | | | | | | | | | | | | | | | | |
|---|---|---|---|---|---|---|---|---|---|---|---|---|---|---|---|---|---|---|---|---|---|---|---|---|---|---|---|---|---|---|---|---|
| VO | 2026 | 4 | 254 | VO-2026-04-254 | 05-06 | 07-08 | SB01 | 4 | West | 400 | 6 | | | | | | | | | | | | | | | | 100 | 100 | | 1 | | 17-04-2026: Scheur bij cilinder tot dek |

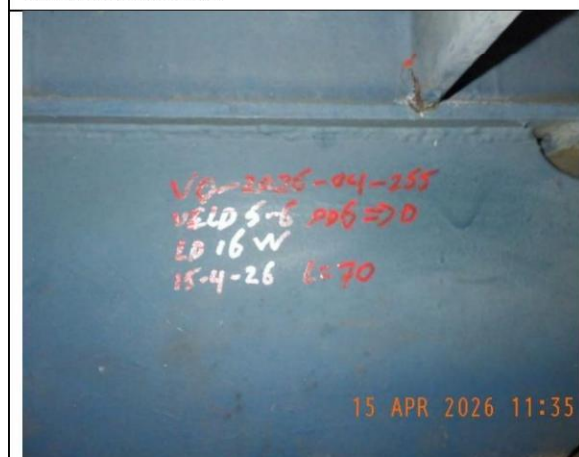
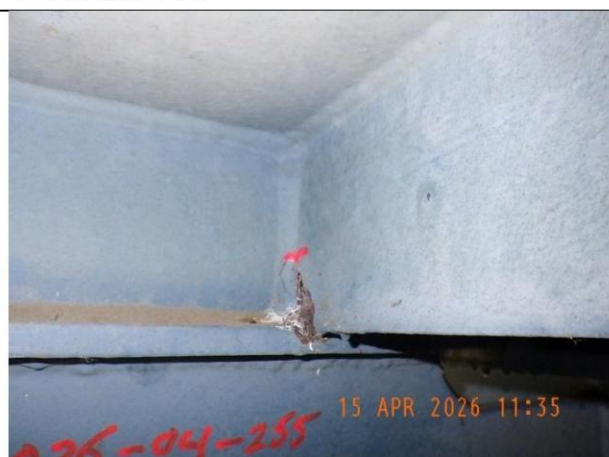
| Invulveld | | | | 38G102 Merwedebrug | | | | | | | | | | | | | | | | | | | | | | | | | | | | |
|---|---|---|---|---|---|---|---|---|---|---|---|---|---|---|---|---|---|---|---|---|---|---|---|---|---|---|---|---|---|---|---|---|
| VO | 2026 | 4 | 255 | VO-2026-04-255 | 05-06 | 07-08 | SB01 | 16 | West | 0 | 6 | | | | | | | | | | | | | | | | 35 | 35 | | 4 | | 17-04-2026: Scheur bij op halve hoogte strip |

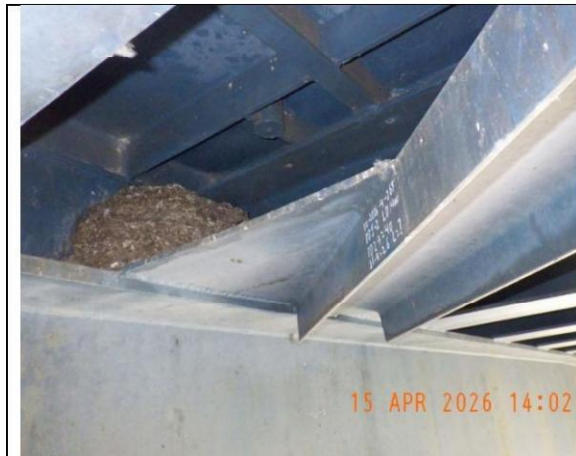
| Invulveld | | | | 38G102 Merwedebrug | | | | | | | | | | | | | | | | | | | | | | | | | | | | |
|---|---|---|---|---|---|---|---|---|---|---|---|---|---|---|---|---|---|---|---|---|---|---|---|---|---|---|---|---|---|---|---|---|
| VO | 2026 | 4 | 265 | VO-2026-04-265 | 01-02 | 07-08 | SB01 | 14 | West | 40 | 2 | | | | | | | | | | | | | | | | 50 | 50 | | 1 | | 17-04-2026: Scheur bij cilinder richting dek |

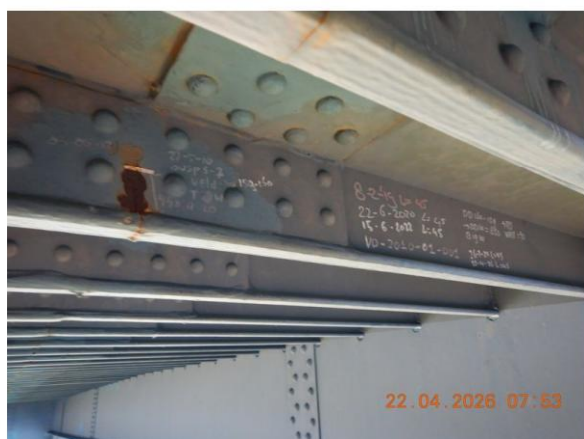
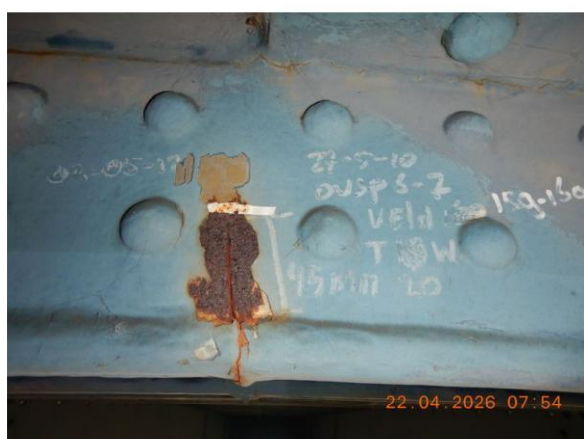
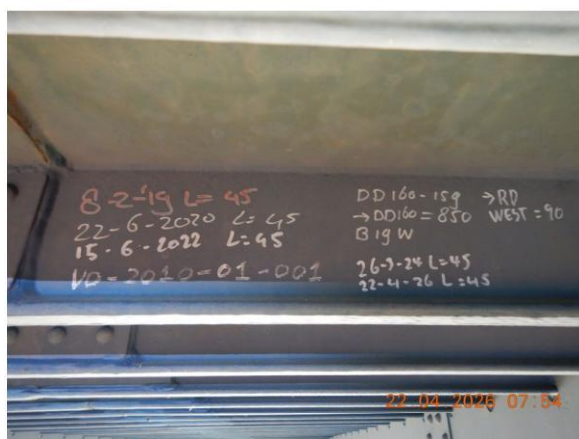
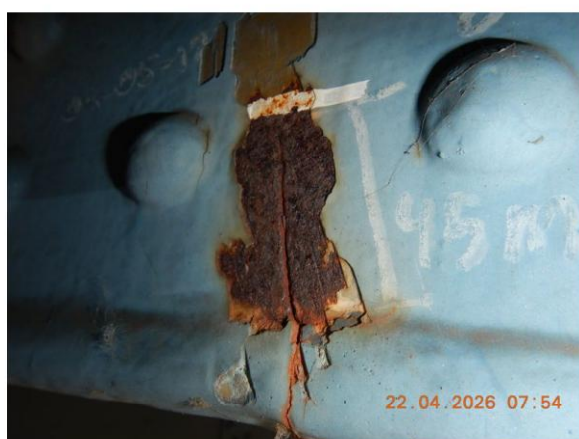
## Indicatie VO-2010-01-001

| Invulveld | | | | 38G102 Merwedebrug | | | | | | | | | | | | | | | | | | | | | | | | | | | | |
|---|---|---|---|---|---|---|---|---|---|---|---|---|---|---|---|---|---|---|---|---|---|---|---|---|---|---|---|---|---|---|---|---|
| VO | 2010 | 01 | 1 | VO-2010-01-001 | 159-160 | 06-07 | SV01 | 19 | West | 850 | 160 | | 45 | | 45 | | 45 | | | 45 | | 45 | | 45 | | 45 | 0 | | BKS | | Schade uit RISK 2010. Let op: locatie van schade aangepast. | |

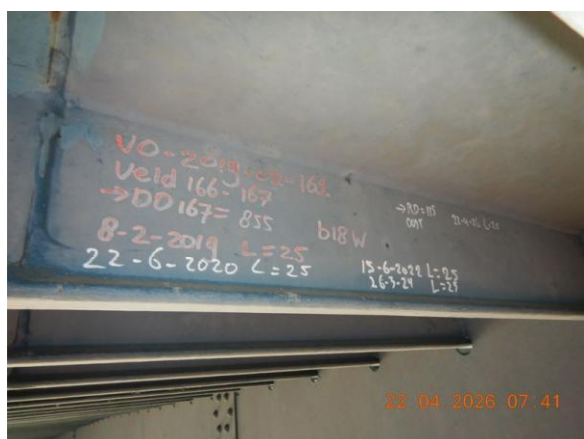
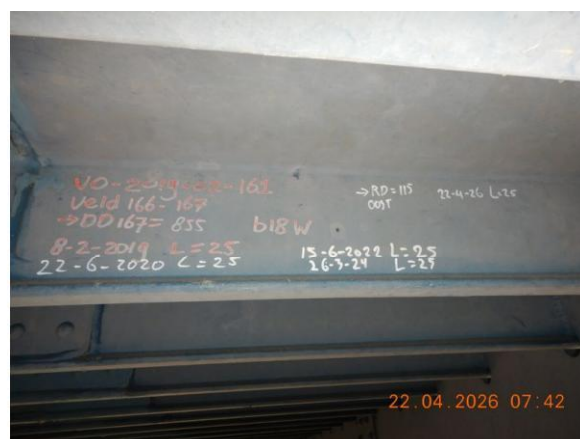
## Indicatie VO-2019-02-161

| Invulveld | | | | 38G102 Merwedebrug | | | | | | | | | | | | | | | | | | | | | | | | | | | | |
|---|---|---|---|---|---|---|---|---|---|---|---|---|---|---|---|---|---|---|---|---|---|---|---|---|---|---|---|---|---|---|---|---|
| VO | 2019 | 02 | 161 | VO-2019-02-161 | 166-167 | 06-07 | SV01 | 18 | West | 855 | 167 | | 25 | | 25 | | | | 25 | | 25 | | 25 | | 25 | 0 | | BKS | | 08-02-2019: Scheur in koppelplaat | | |
