ONDERZOEKSRaad  
VOOR VEILIGHEID

# Stuwaanvaring door Benzeentanker bij Grave

*Den Haag, mei 2018*

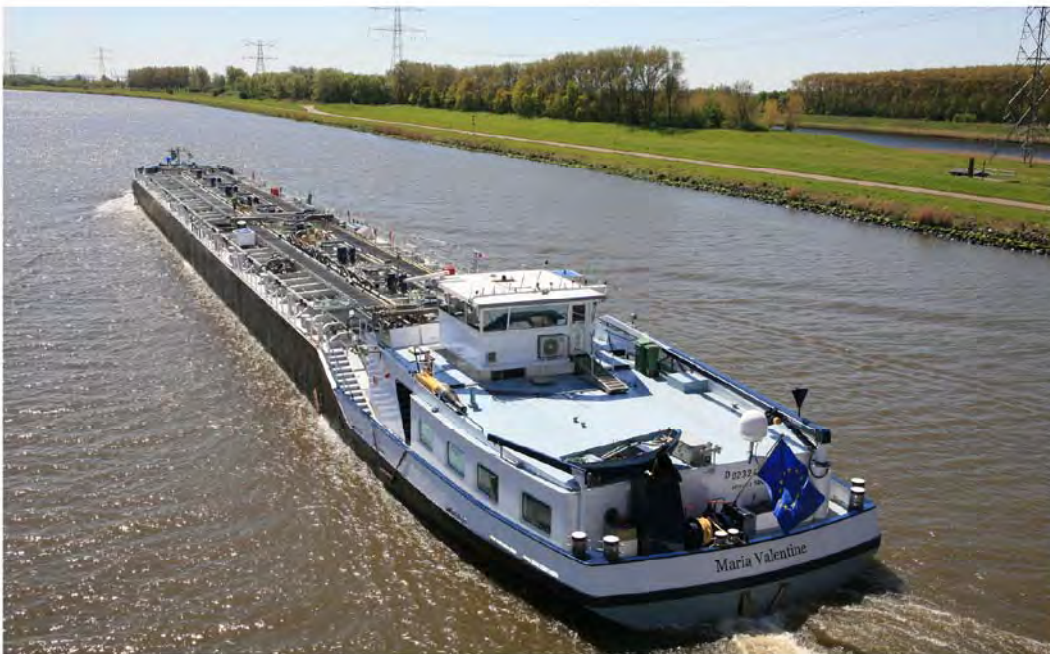
Figuur 2: Foto van de Maria Valentine. (Bron: Aris van Dijk)

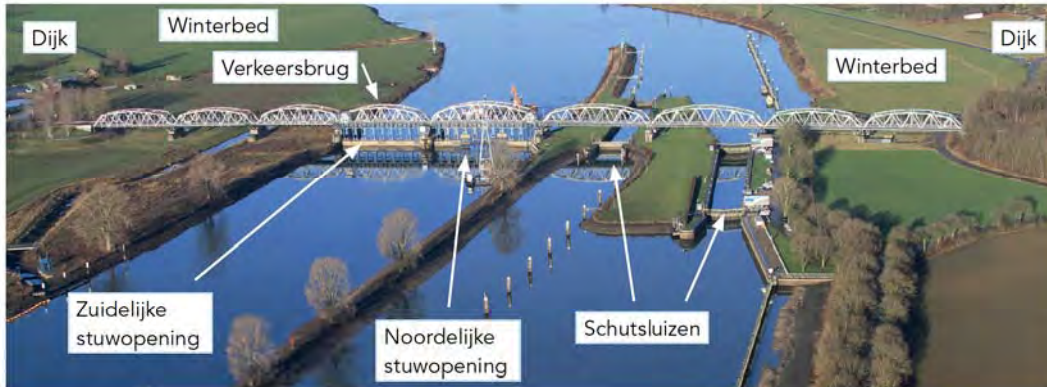
Figuur 7: Stuwcomplex Grave. (Bron: Rijkswaterstaat)

Gelet op de begincoers, de snelheid, de massa van het schip samen met de lading en de nadien geconstateerde schade aan de stuw en aan het schip, voer de Maria Valentine rechtdoor en zonder veel snelheidsvermindering door vijf jukken (nr. 13 t/m 17 van in totaal 20 jukken) heen. Deze jukken raakten daarbij beschadigd en klapten omhoog. De jukken ernaast (10, 11, 12, resp. 18, 19 en 20<sup>18</sup>) dienden als een geleiding voor de twee flanken om de vaarrichting te behouden (zie figuur 8).

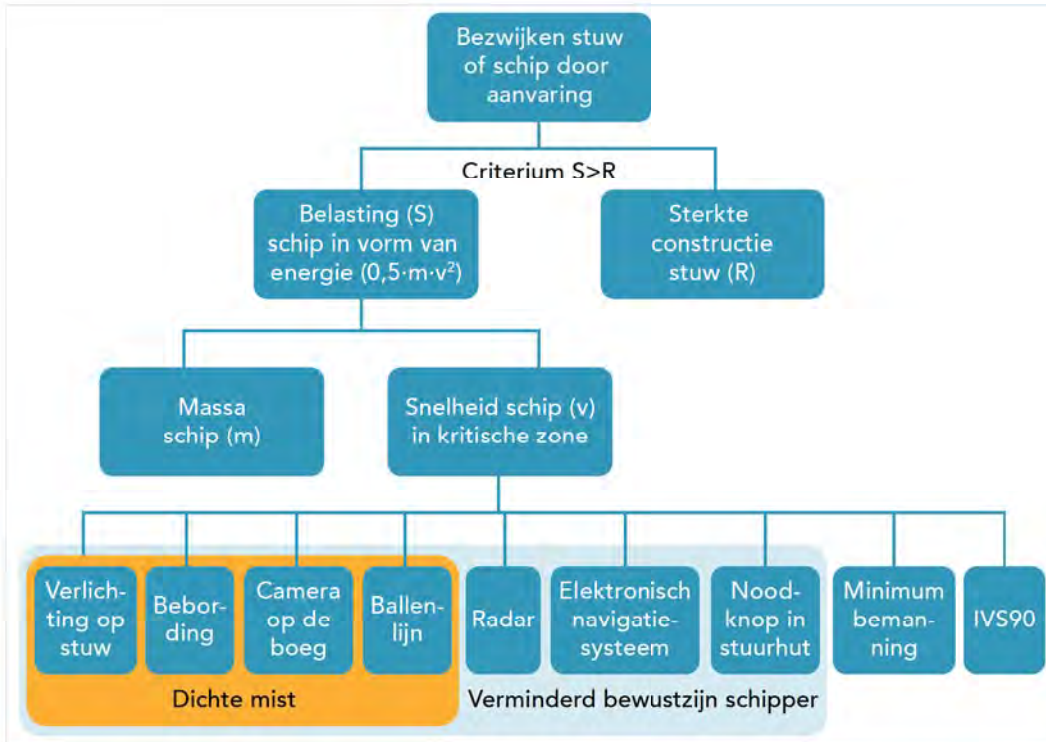
Figuur 14: Vereenvoudigd model aanvaarsico.

Bij de aanvaring te Grave is gebleken dat de stuw Grave bezwijkt als een schip met een omvang als de Maria Valentine, die vaker op de Maas varen, de stuw met voldoende aanvaarenergie raakt. Om deze reden hangt de veiligheid van stuw en schip af van alle van toepassing zijnde veiligheidskritische barrières, die beogen te voorkomen dat een schip met een te hoge snelheid in een kritische zone bij de stuw komt, waarbij er geen gelegenheid meer is om tijdig af te remmen. Deze barrières hebben elk afzonderlijk een kans van falen. Bij het incident te Grave hebben al deze barrières (zie de onderste rij in figuur 14) hun functie niet vervuld. Een belangrijke factor hierbij is dat er achter het falen van een groot deel van deze barrières een gezamenlijke oorzaak ligt, een zogeheten *common cause failure*. In dit geval is de zeer zware mist een *common cause failure* omdat hierdoor een aantal barrières gericht op het verkleinen van de kans van een aanvaring, vanwege dezelfde oorzaak niet konden functioneren. De mist zorgde ervoor dat de verlichting op de stuw, de bebordring, de camera op de boeg en (althans visueel) de ballenlijn in serie hun functie verloren. Het uitvallen van een schipper terwijl hij alleen in het stuurhuis is, zoals volgens de bemanning van de Maria Valentine het geval was bij de stuwaanvaring, is een nog verstrekkendere *common cause failure*. Een dergelijke gebeurtenis heeft niet alleen invloed op de barrières die door de mist al waren weggevallen maar daardoor verliezen ook de radar, het elektronisch navigatiesysteem en de noodknop hun functie. Doordat een groot gedeelte van de barrières in serie wegviel bleven slechts enkele barrières over die niet beïnvloed werden door deze *common cause failures*: de aanwezigheid van een tweede bemanningslid in het stuurhuis en het IVS90-systeem waarmee binnenvaartschepen gevolgd kunnen worden. Doordat de matroos zich echter bij het naderen van de stuw niet in het stuurhuis bevond en er een verkeerde route in IVS90 stond, vielen ook deze barrières weg, waardoor een aanvaring onvermijdelijk werd.

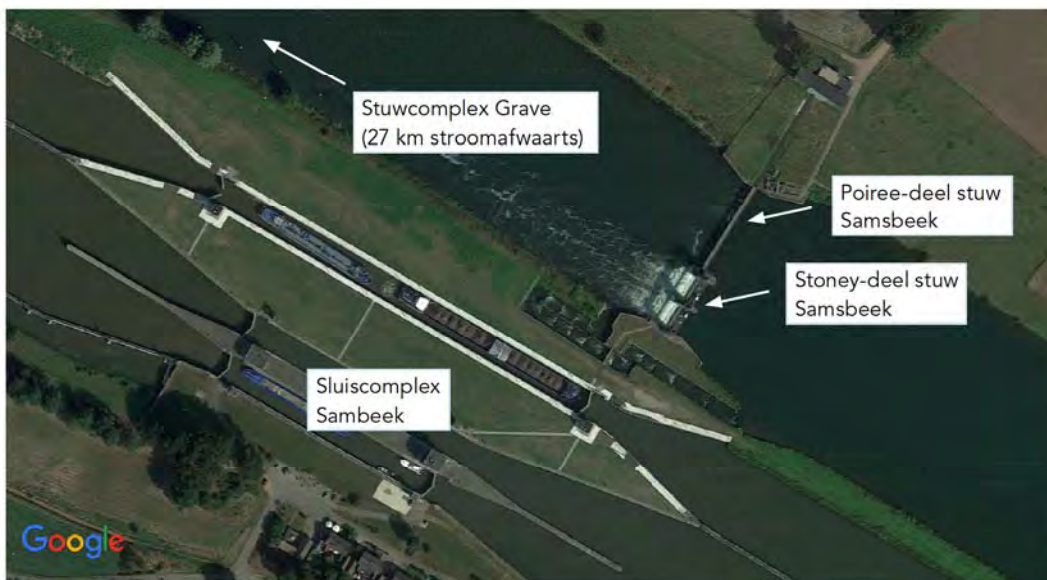
Het stuwcomplex te Sambeek bestaat uit een stuw met een naastliggend sluiscomplex met sluizen (zie figuur 19). De stuw bestaat uit twee delen: een Poirée-gedeelte en een Stoney-gedeelte. Het Stoney-gedeelte van de stuw is het deel dat wordt gebruikt voor de fijnregeling van het waterpeil bovenstrooms van de stuw. Het Poirée-gedeelte wordt voor de grove regeling gebruikt. Het Poirée-gedeelte bestaat uit drie rijen schotten boven elkaar: één schot van 3 meter hoog en twee van elk 1.82 m hoog. Alle drie de rijen schotten kunnen verwijderd worden. Bij zeer hoge afvoeren worden niet alleen de schotten verwijderd, maar kunnen ook de jukken weggeklapt worden, om de afvoer van de Maas niet te hinderen.

Figuur 19: Bovenaanzicht stuwcomplex Sambeek. (Bron: Google maps)

In het vijfde en zesde situatierapport van het RCT (30 december, 12:15 uur en 14:00 uur), werd opgenomen dat het waterstandsverschil bij stuw Sambeek veel groter was dan normaal en dat de hydraulische belasting op de stuw Sambeek nog net binnen de veilige grens was. Wel zouden maatregelen moeten worden getroffen indien de belasting langdurig aanhield.

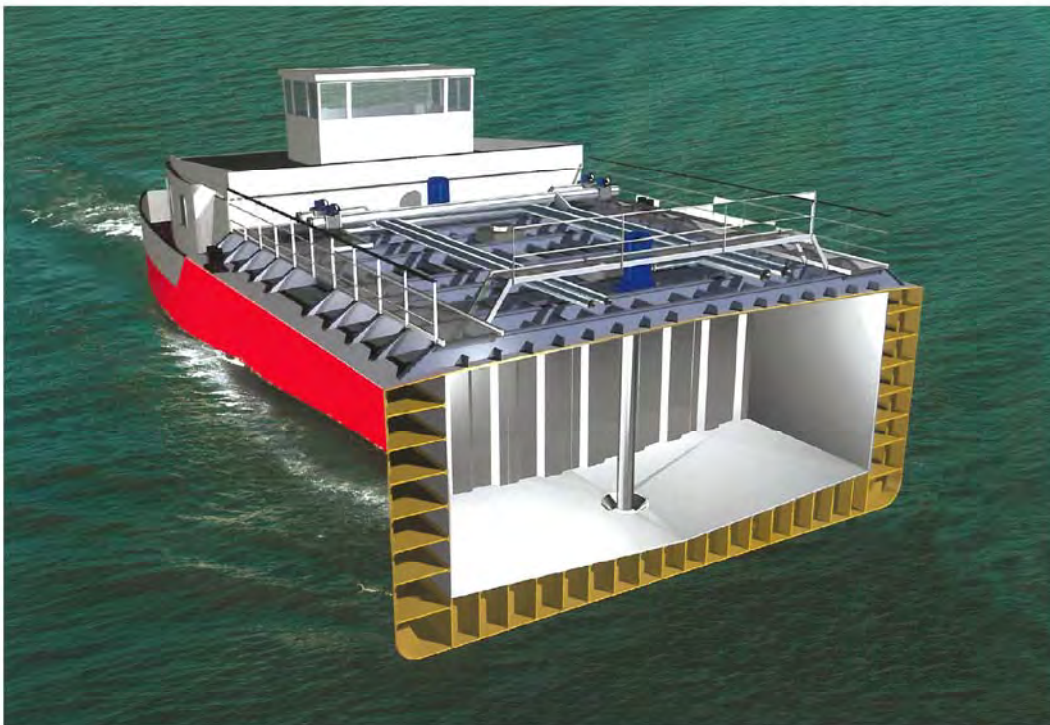
Ondanks dat de Maria Valentine een dubbelwandige tanker betrof, had een benzeenlek kunnen ontstaan bij het doorvaren van de stuw. De kans op breken of scheuren van het schip was het grootst tijdens het doorvaren van de stuw en het overbruggen van het hoogteverschil van drie meter. Hoewel onwaarschijnlijker, bestond ook daarna nog het risico dat een lek zou ontstaan, bijvoorbeeld door beschadiging aan de onderzijde van het schip. Om kort inzicht te geven in de potentiële gevolgen van het vrijkomen van benzeen zijn onderstaand vier mogelijke lekscenario's weergegeven:

Figuur 2: Dubbelwandigheid tanker. (Bron: GEFO)

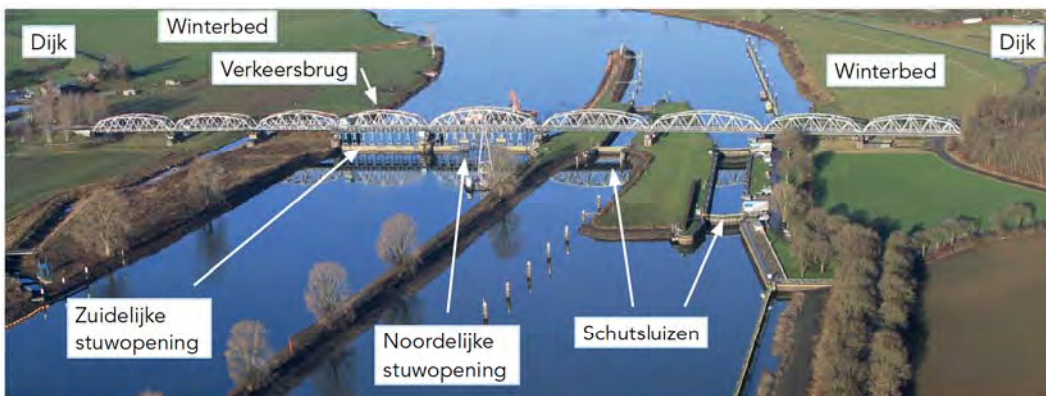
De zuidelijke en noordelijke doorstroomopening van de stuw Grave bestaan uit achtereenvolgens negen en elf velden van 5,5 m breed. Elk veld bevat een verticaal juk dat bestaat uit twee staanders, die op een onderlinge afstand van ca. 2,7 m naast elkaar zijn geplaatst en onderling met elkaar zijn verbonden. De staanders van het juk zijn aan de bovenzijde met een scharnierende oplegging aan de verkeersbrug bevestigd. Aan de onderzijde steunen ze tegen een nok in een ondiepe kas in de drempel van de stuw.

Figuur 1: Stuwcomplex Grave. (Bron: Rijkswaterstaat)

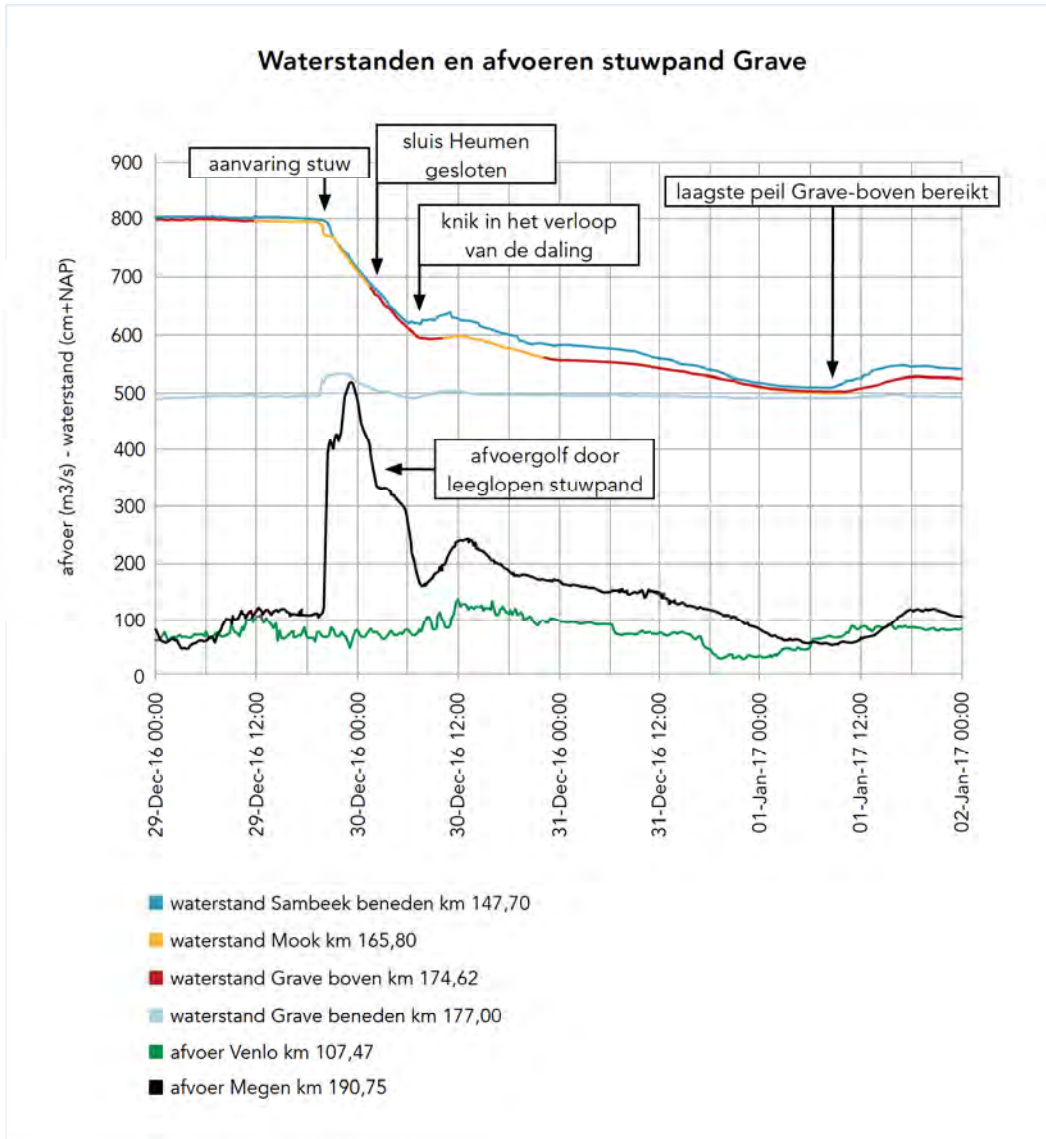
Figuur 1: Grafiek waterstanden en afvoer in stuwpand Grave-Sambeek in periode van 29 december tot 2 januari. (Bron: Rijkswaterstaat)

Op 30 december om 02:30 uur, circa 7 uur na de aanvaring, was de waterstand bij meetstation Grave-boven met 1,25 m afgenomen tot NAP +6,65 m. De waterstand was in de periode tot 02:30 uur met een gemiddelde van 17,9 cm per uur gedaald. In de periode tot 02:30 uur werden de volgende maatregelen genomen die effect hebben gehad op het tempo van de waterstandsdeling in het stuwpand Grave-Sambeek:
