**Rapportenbundel Staat van
de Veiligheid Brzo-bedrijven
2020**

**Monitor naleving
en handhaving
Brzo-bedrijven
2020**

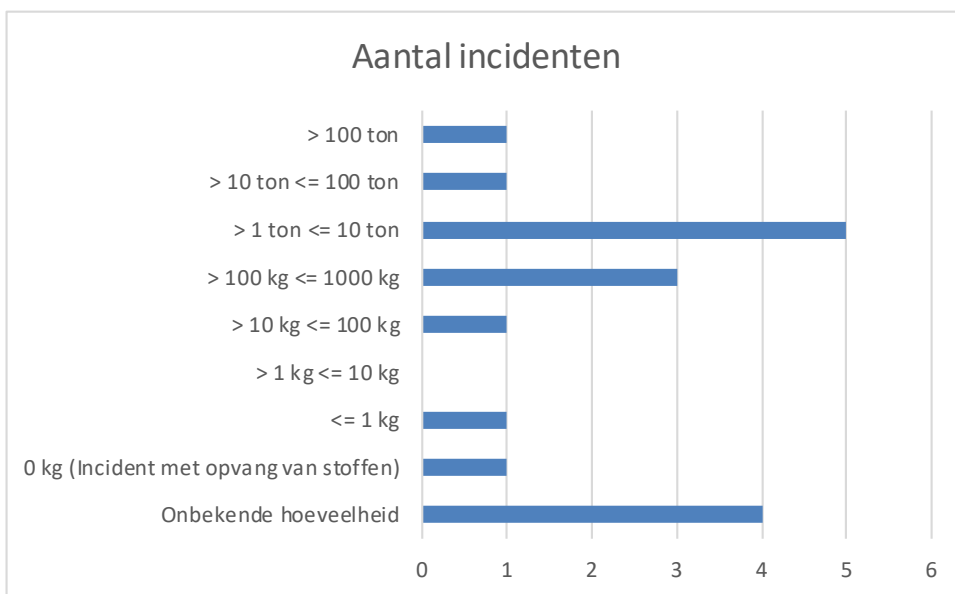
Figuur 1. Betrokken hoeveelheid stoffen die bij de incidenten zijn vrijgekomen

De hoeveelheden gevaarlijke stoffen die bij de incidenten zijn vrijgekomen, staan vermeld in Figuur 1.

Vier incidenten (nrs 8, 12, 15 en 17) waren op grond van de vrijgekomen hoeveelheden meldingsplichtig volgens de Seveso-III-richtlijn^{1,12}. Bij de ongevallen met een onbekende hoeveelheid vrijgekomen gevaarlijke stof ging het tweemaal om dampen (1 × chloorgas en 1 × waterstofsulfide) boven opslagvaten, 1 × om vrijkomend methanol uit een pomp en 1 × om een mix van koolwaterstoffendamp/-vloeistof uit een demper.

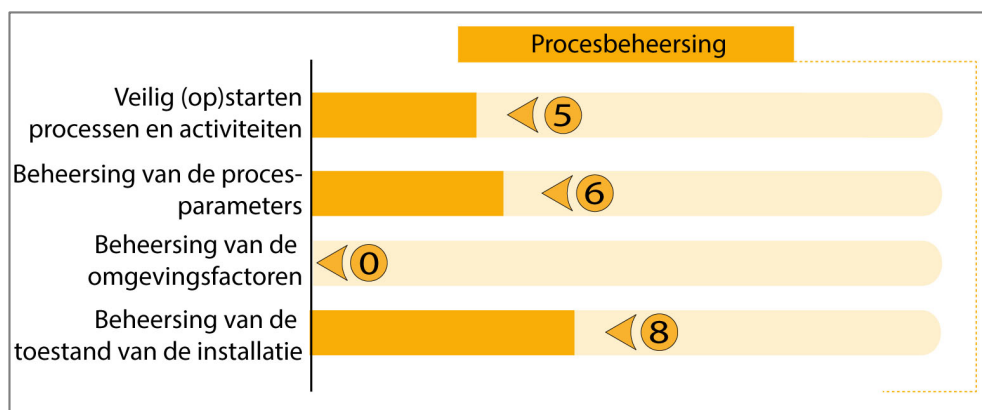
Figuur 2. Falende maatregelen op procesbeheersing in de eerste LoD. Per incident kunnen meerdere maatregelen falen; het totaal telt niet op tot zeventien incidenten

In Figuur 2 zijn de preventieve maatregelen weergegeven die faalden bij de zeventien incidenten in de eerste LoD. Er kunnen meerdere maatregelen falen. Hierdoor worden meer falende maatregelen weergegeven dan de zeventien genalyseerde incidenten.

Zoals in Figuur 2 te zien is, falen in de eerste LoD voornamelijk maatregelen met betrekking tot de toestand van de installatie, beheersing van procesparameters en veilig opstarten. Bij de grootste groep, het beheersen van de (veilige) toestand van de installatie, speelden verschillende zaken een rol, zoals verkeerde montage van onderdelen (2x) ondeugdelijke lassen (2x) en de beheersing van condities met betrekking tot materiaaldegradatie. Bij dat laatste werd niet goed opgelet op een afwijkende inhoud, corrosieve omstandigheden en mechanische oorzaken, en werd de stromingssnelheid verhoogd terwijl dat erosie kon veroorzaken.

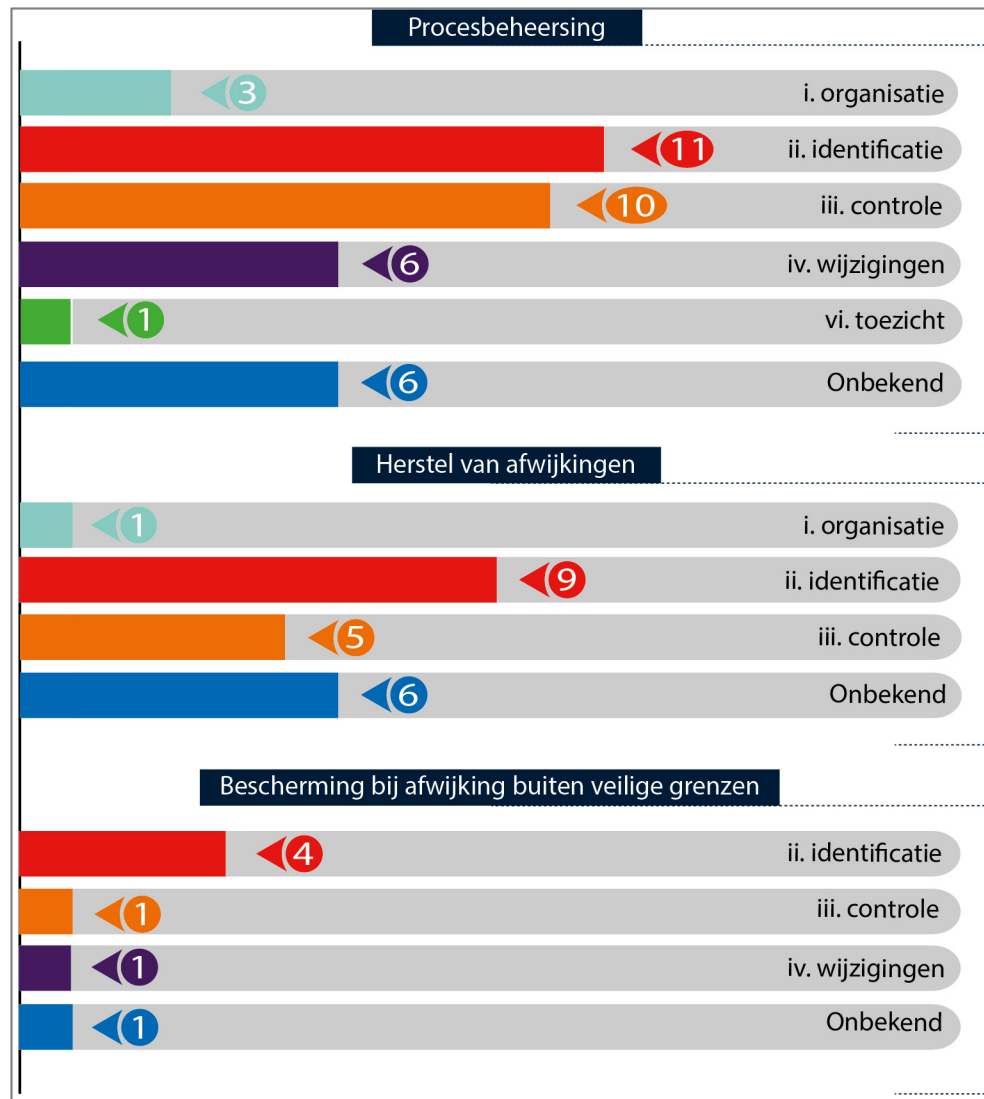
Figuur 8. Aantallen relevante elementen van het veiligheidsbeheerssysteem (VBS) met betrekking tot het falen van de preventieve maatregelen.

In Figuur 8 is weergegeven met welke elementen van het veiligheidsbeheerssysteem (VBS) de tekortkomingen samenhangen.

Elementen zijn voor het overzicht in de grafiek afgekort: i. organisatie en personeel, ii. identificatie en beoordeling van gevaren, iii. controle op de exploitatie, iv. wijze waarop wordt gehandeld bij wijzigingen, vi. toezicht op de prestaties.
