# Staat van de Infrastructuur 2025

Datum oktober 2026  
Versie 1.0

**Uitgegeven door**  
Rijkswaterstaat

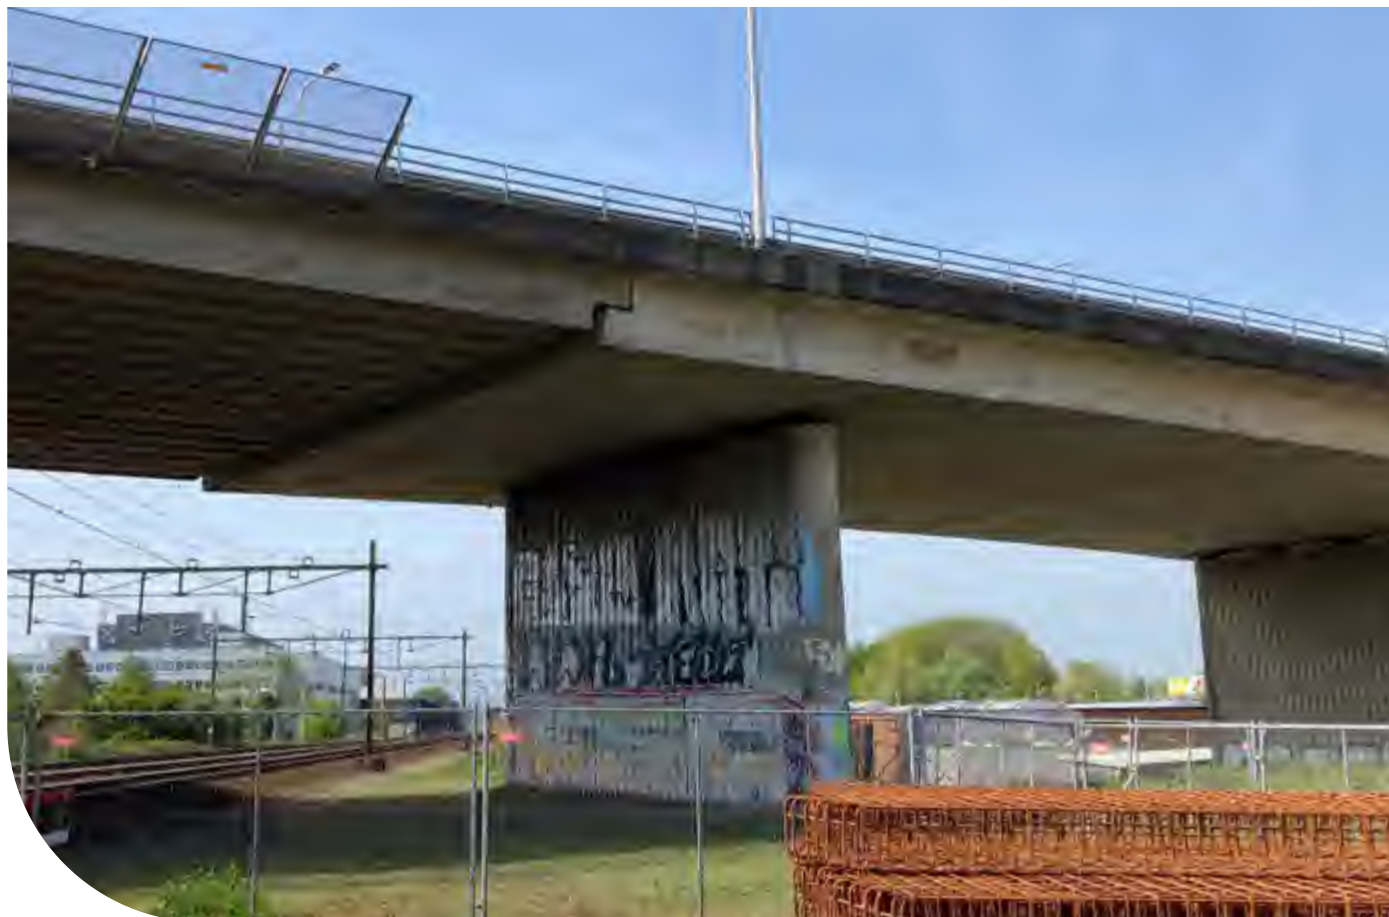
<sup>11</sup> Een tand-nokconstructie is een betonverbinding tussen twee delen van een viaduct of brug. Het bovenste deel van de verbinding is de tand, het onderste deel is de nok. Deze constructie, bedoeld om de krachten goed over te dragen tussen die delen, kan op de lange termijn kwetsbaar blijken. De doordringing van vocht en strooizout kan leiden tot corrosie (verroesting) van wapening nabij de verbindingen. Dit vermindert de draagkracht van de brug of het viaduct en is een risico voor de constructieve veiligheid.

| pag. 26 | Tand-nokconstructie in een brug op het Terbregseplein. |

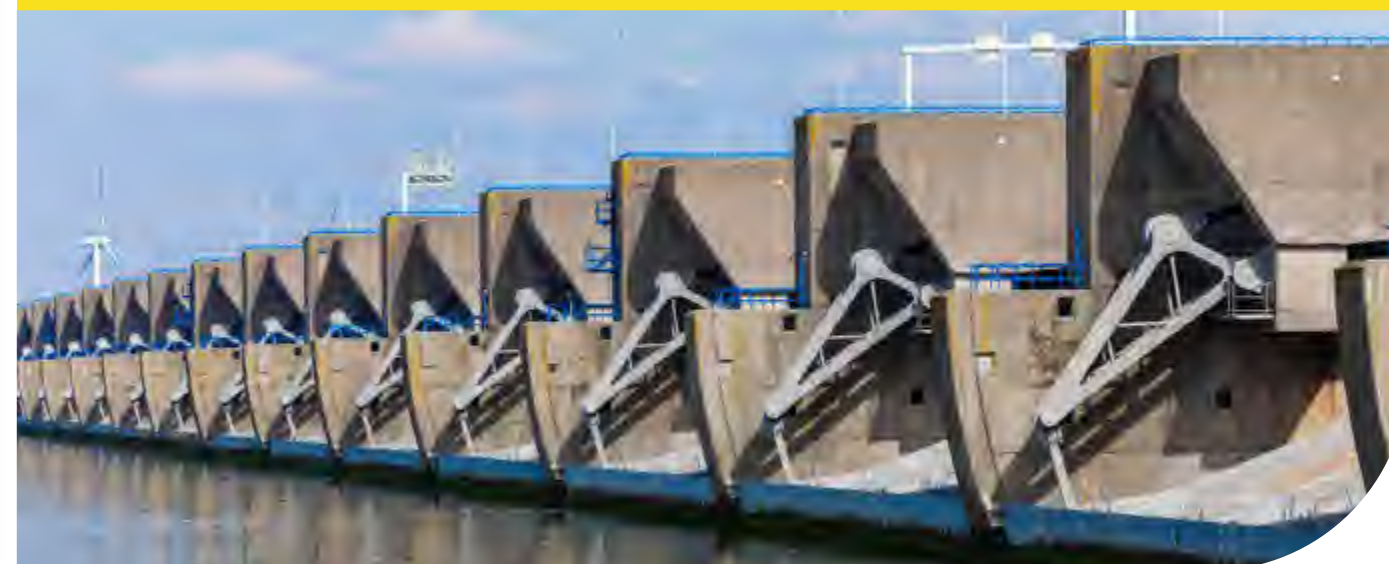
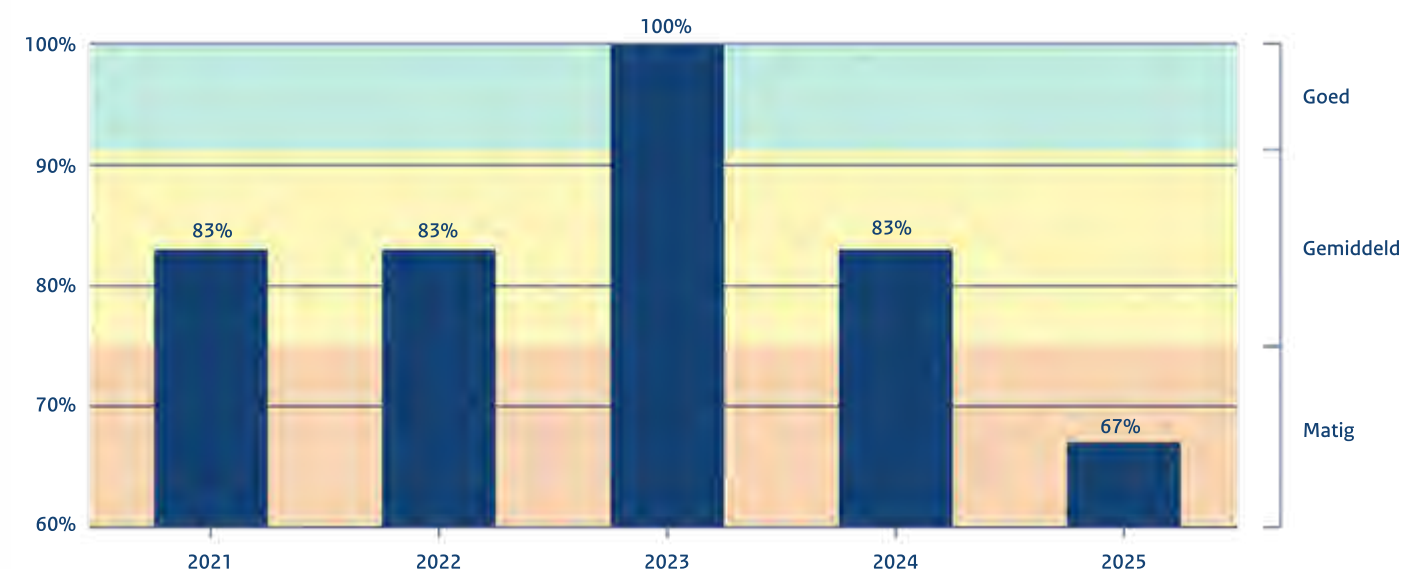
Figuur 26: De ontwikkeling van de veiligheid van de stormvloedkeringen van het HWS van 2021 t/m 2025

Er zijn twee waarschuwingen afgegeven. Voor de Haringvlietsluizen is in oktober 2025 de prognose afgegeven dat er vanaf oktober 2026 geen prestatie kan worden afgegeven 'door structureel uitstel van variabel onderhoud'. Ook de faalkansrapportage van de Oosterscheldekering geeft als prognose dat bij ongewijzigd beleid een positieve faalkans in 2026 niet te garanderen is door uitgesteld onderhoud aan werktuigbouwkundige installaties.

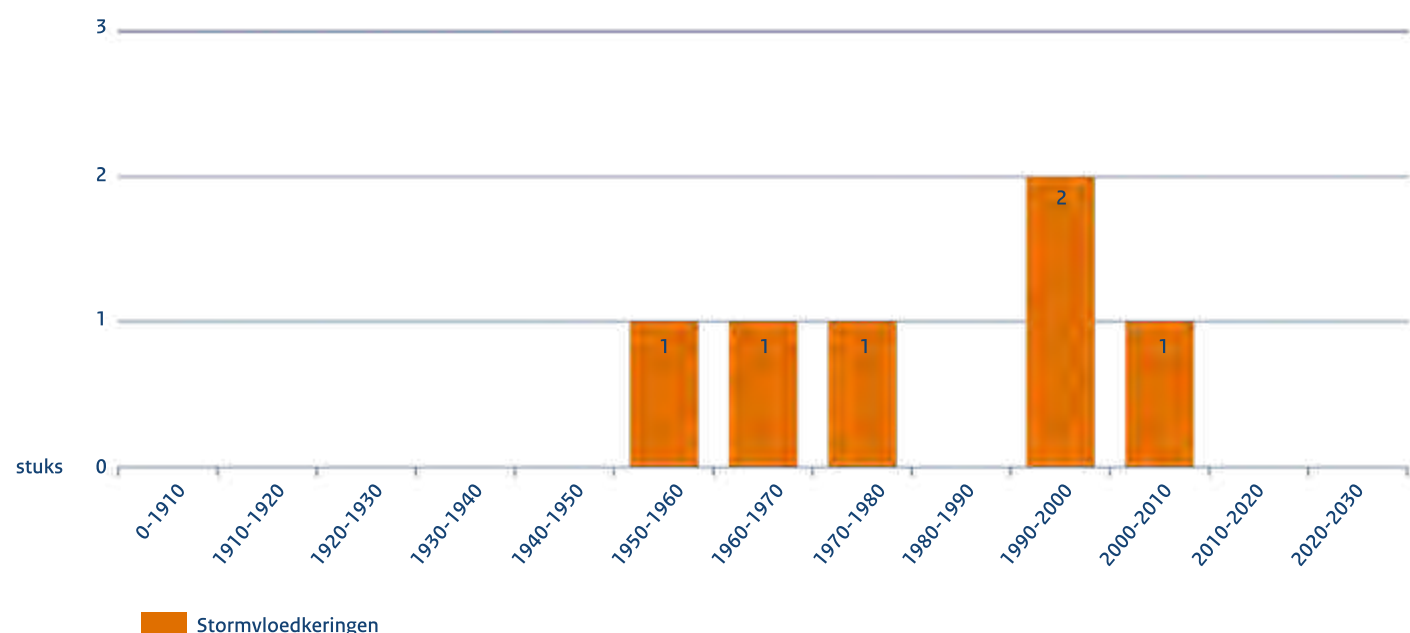
Figuur 27: Jaren van aanleg stormvloedkeringen (peildatum: 1 januari 2026)

Een stormvloedkering is gebouwd voor een minimale levensduur van 100 jaar. Het vervangen of vernieuwen van systeemdelen is complex en kostbaar. Met beheer en onderhoud wordt de levensduur gemaximaliseerd.

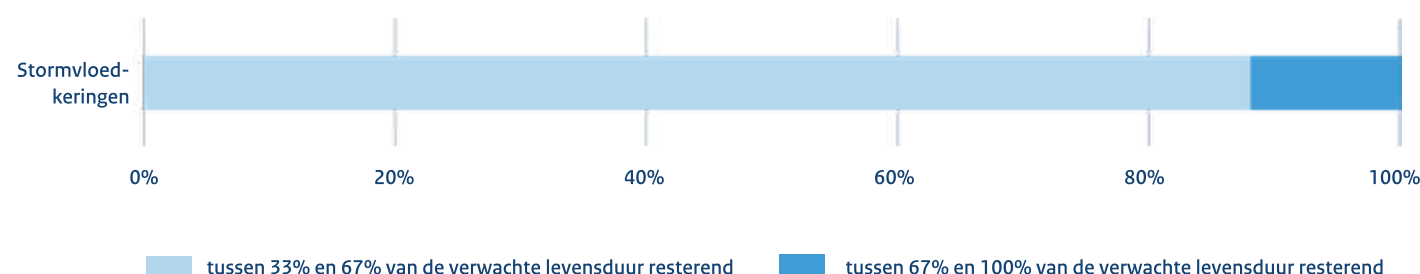
Figuur 28: Verwachte resterende levensduur stormvloedkeringen gewogen naar vervangingswaarde (peildatum: 1 januari 2026).

Alle stormvloedkeringen hebben nog 33% tot 100% van de verwachte resterende levensduur over. Deze cijfers zijn gelijk aan die van 2021.

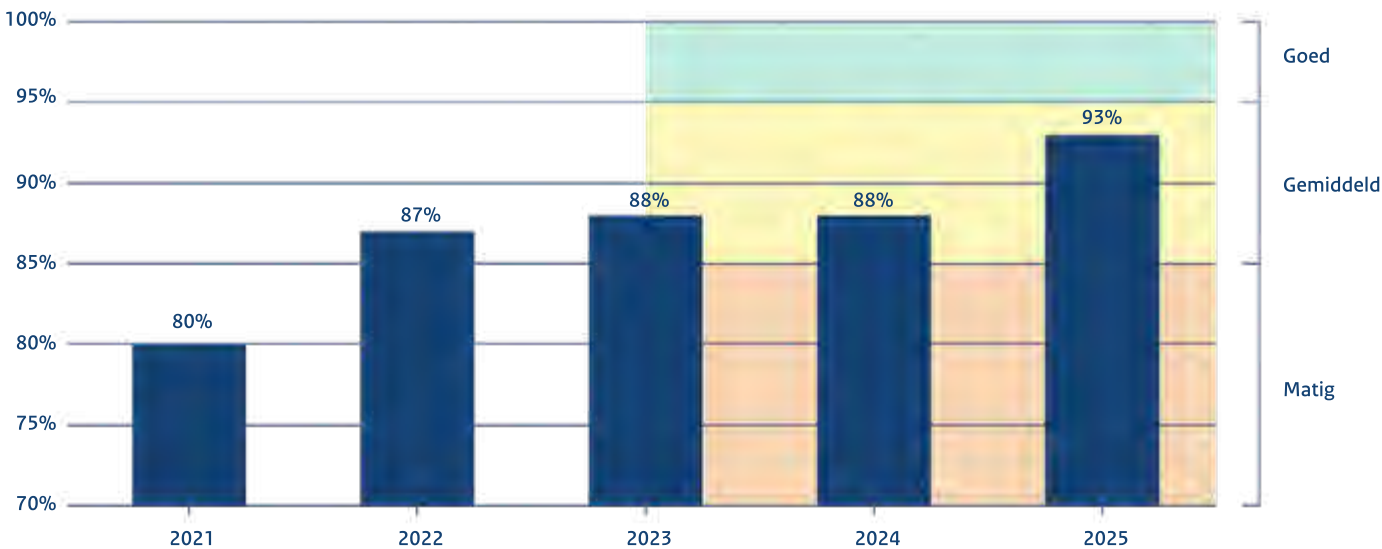
Figuur 29: De ontwikkeling van de veiligheid op de uiterwaarden van HWS van 2021 t/m 2025

Het oordeel over de veiligheid van de uiterwaarden is ‘gemiddeld’ – net als vorig jaar. Uiterwaarden zijn de plekken tussen rivier en dijk die bij hoogwater overtollig water opvangen. Het water moet daar goed kunnen doorstromen, niet gehinderd door vegetatie. Vegetatie remt de stroomsnelheid namelijk af, waardoor de waterstand stijgt.

De score over 2025 ligt met 93% onder de streefwaarde van 95%, maar laat een stijgende trend zien sinds 2021. RWS heeft maatregelen in gang gezet om de uiterwaarden te verbeteren. Zo werkt RWS de onderhoudsachterstand stap voor stap weg. Door gerealiseerd werk, nauwkeurigere data en verbeterde rekenmodellen is de score sinds 2021 verbeterd.

- De indicator ‘Veiligheid door primaire waterkeringen’ daalde van ‘goed’ naar ‘matig’. Door gebrek aan capaciteit en budget komt de uitvoering van een aantal kritische (beheers-)maatregelen onvoldoende van de grond.
- De indicator ‘Veiligheid door regionale waterkeringen’ daalde van ‘goed’ naar ‘gemiddeld’. Alle afgekeurde regionale waterkeringen moeten uiterlijk voor 2032 versterkt zijn, maar deze deadline staat onder druk. RWS zet zich in om de belangrijkste regionale keringen voor 2032 te versterken.
- De indicator ‘Veiligheid van de kustlijn’ was alle jaren ‘goed’, maar steeg wel van 90% naar 94%.
- De indicator ‘Veiligheid van de uiterwaarden’ is verbeterd. In 2021 was de score 80%, in 2025 93% (‘gemiddeld’).

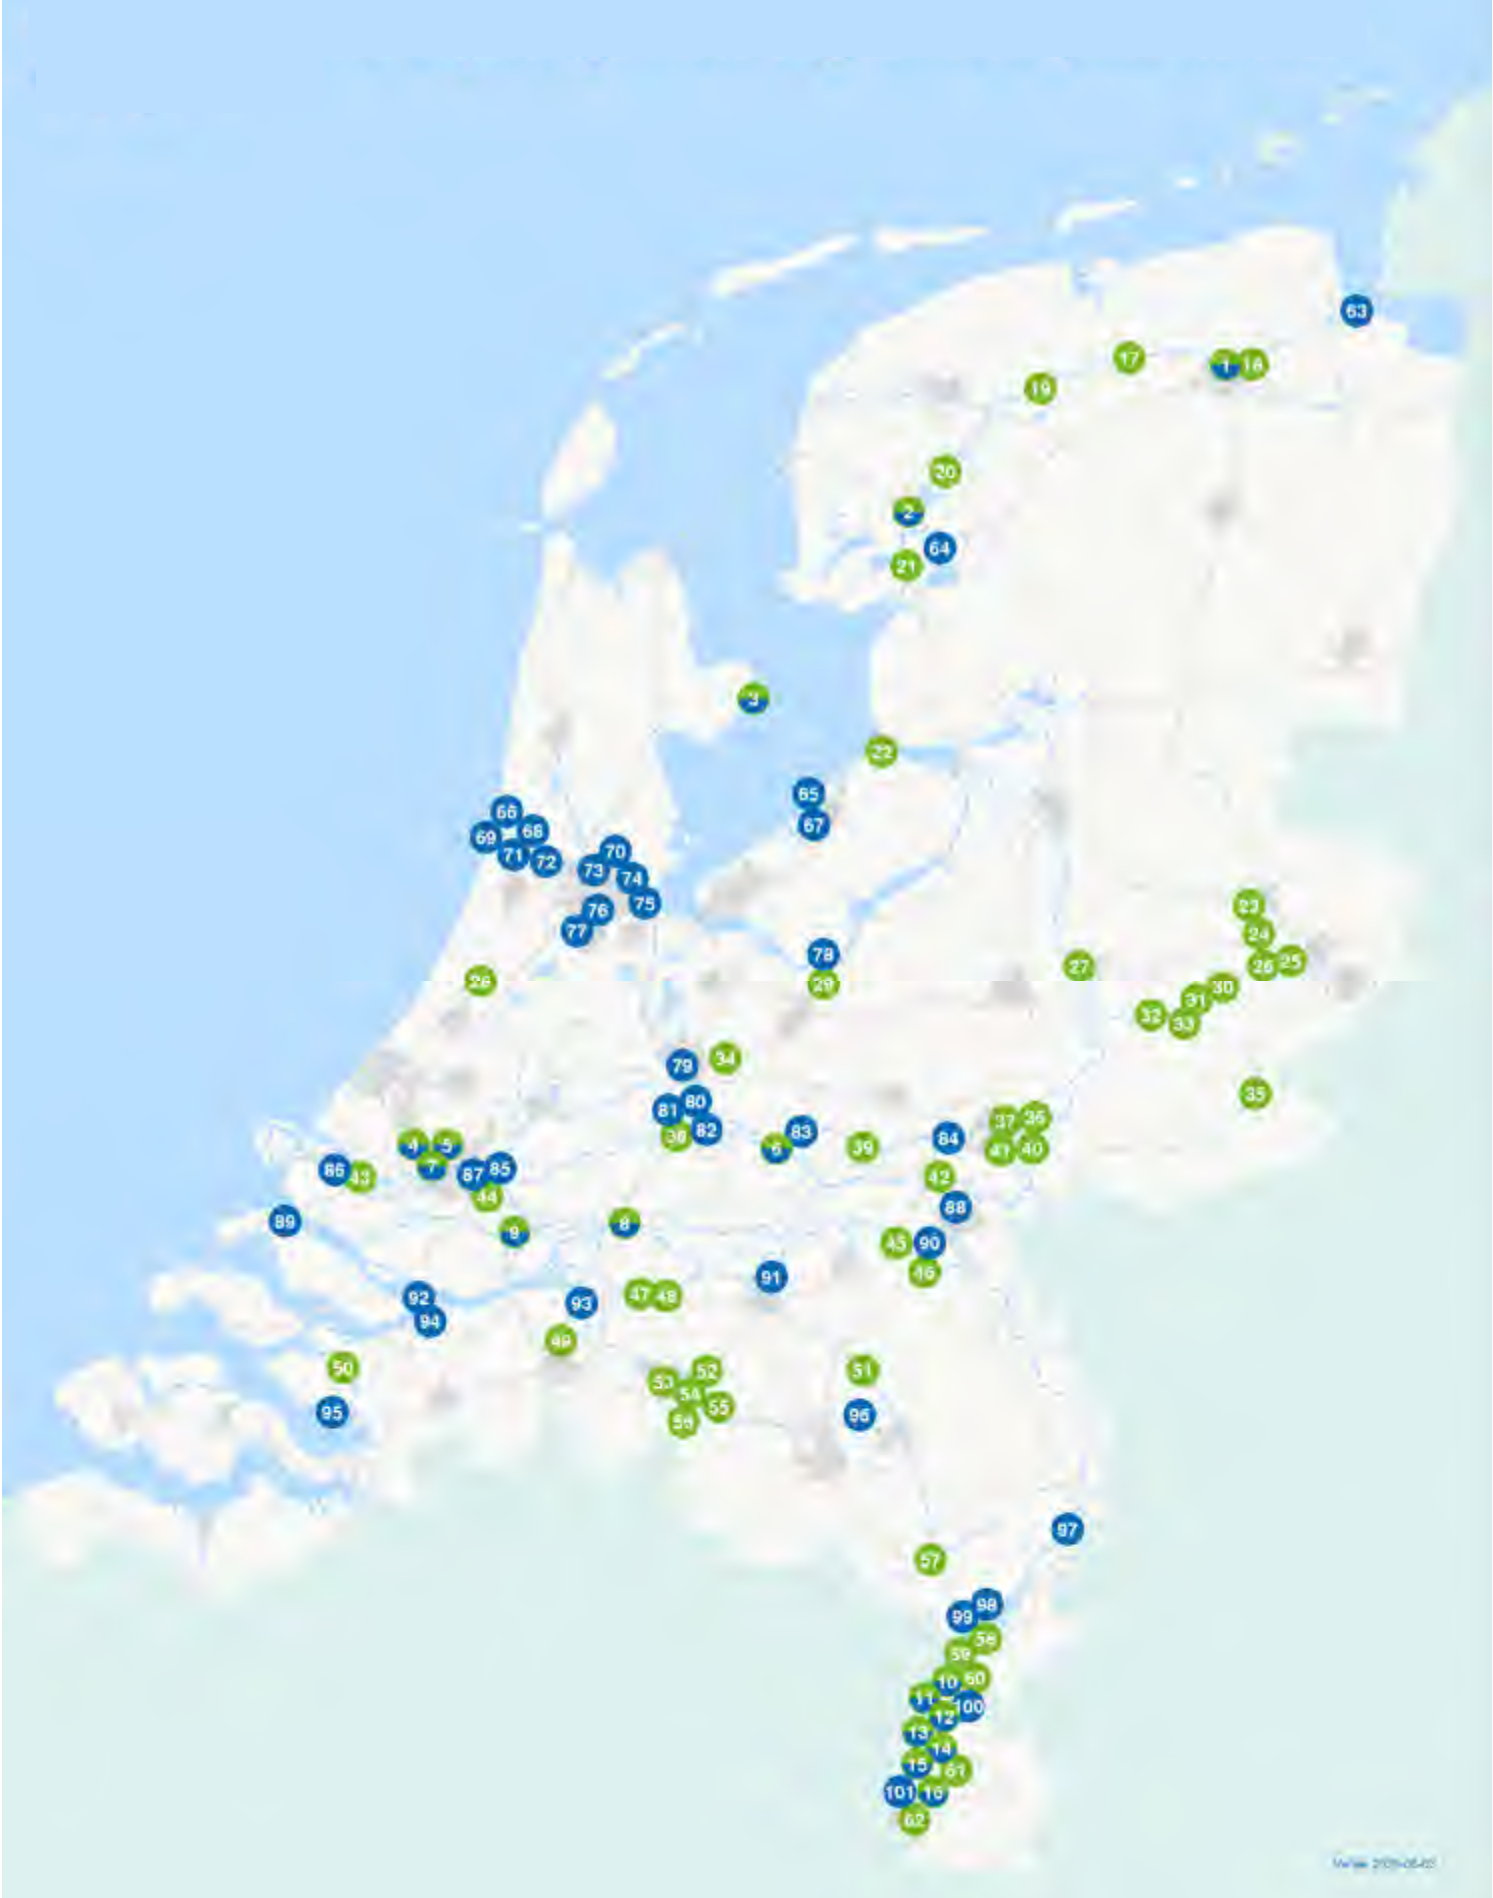
## Infrastructuur met beperkingen voor weg- en scheepvaartverkeer in 2027

Deze kaart toont een aanleginrichting, beweegbare en vaste bruggen, een onderdoorgang, schutsluizen, tunnels en viaducten van Rijkswaterstaat waarvan op de peildatum juli 2026 bekend is dat in 2027 een beperking geldt voor het weg- of scheepvaartverkeer. Voor het wegverkeer gaat het bijvoorbeeld om minder beschikbare rijstroken, een snelheidsbeperking of een gewichtsbeperking voor zwaar verkeer. Voor het scheepvaartverkeer kan het gaan om een verminderde vaardiepte of doorvaartbreedte, een stremming of het niet beschikbaar zijn van alle sluiskolken. Deze beperkingen zijn ingesteld om de veiligheid te waarborgen en schade te voorkomen. De kaart geeft de situatie weer zoals die op de peildatum bekend was. Na deze peildatum kunnen beperkingen worden aangepast, opgeheven of toegevoegd.

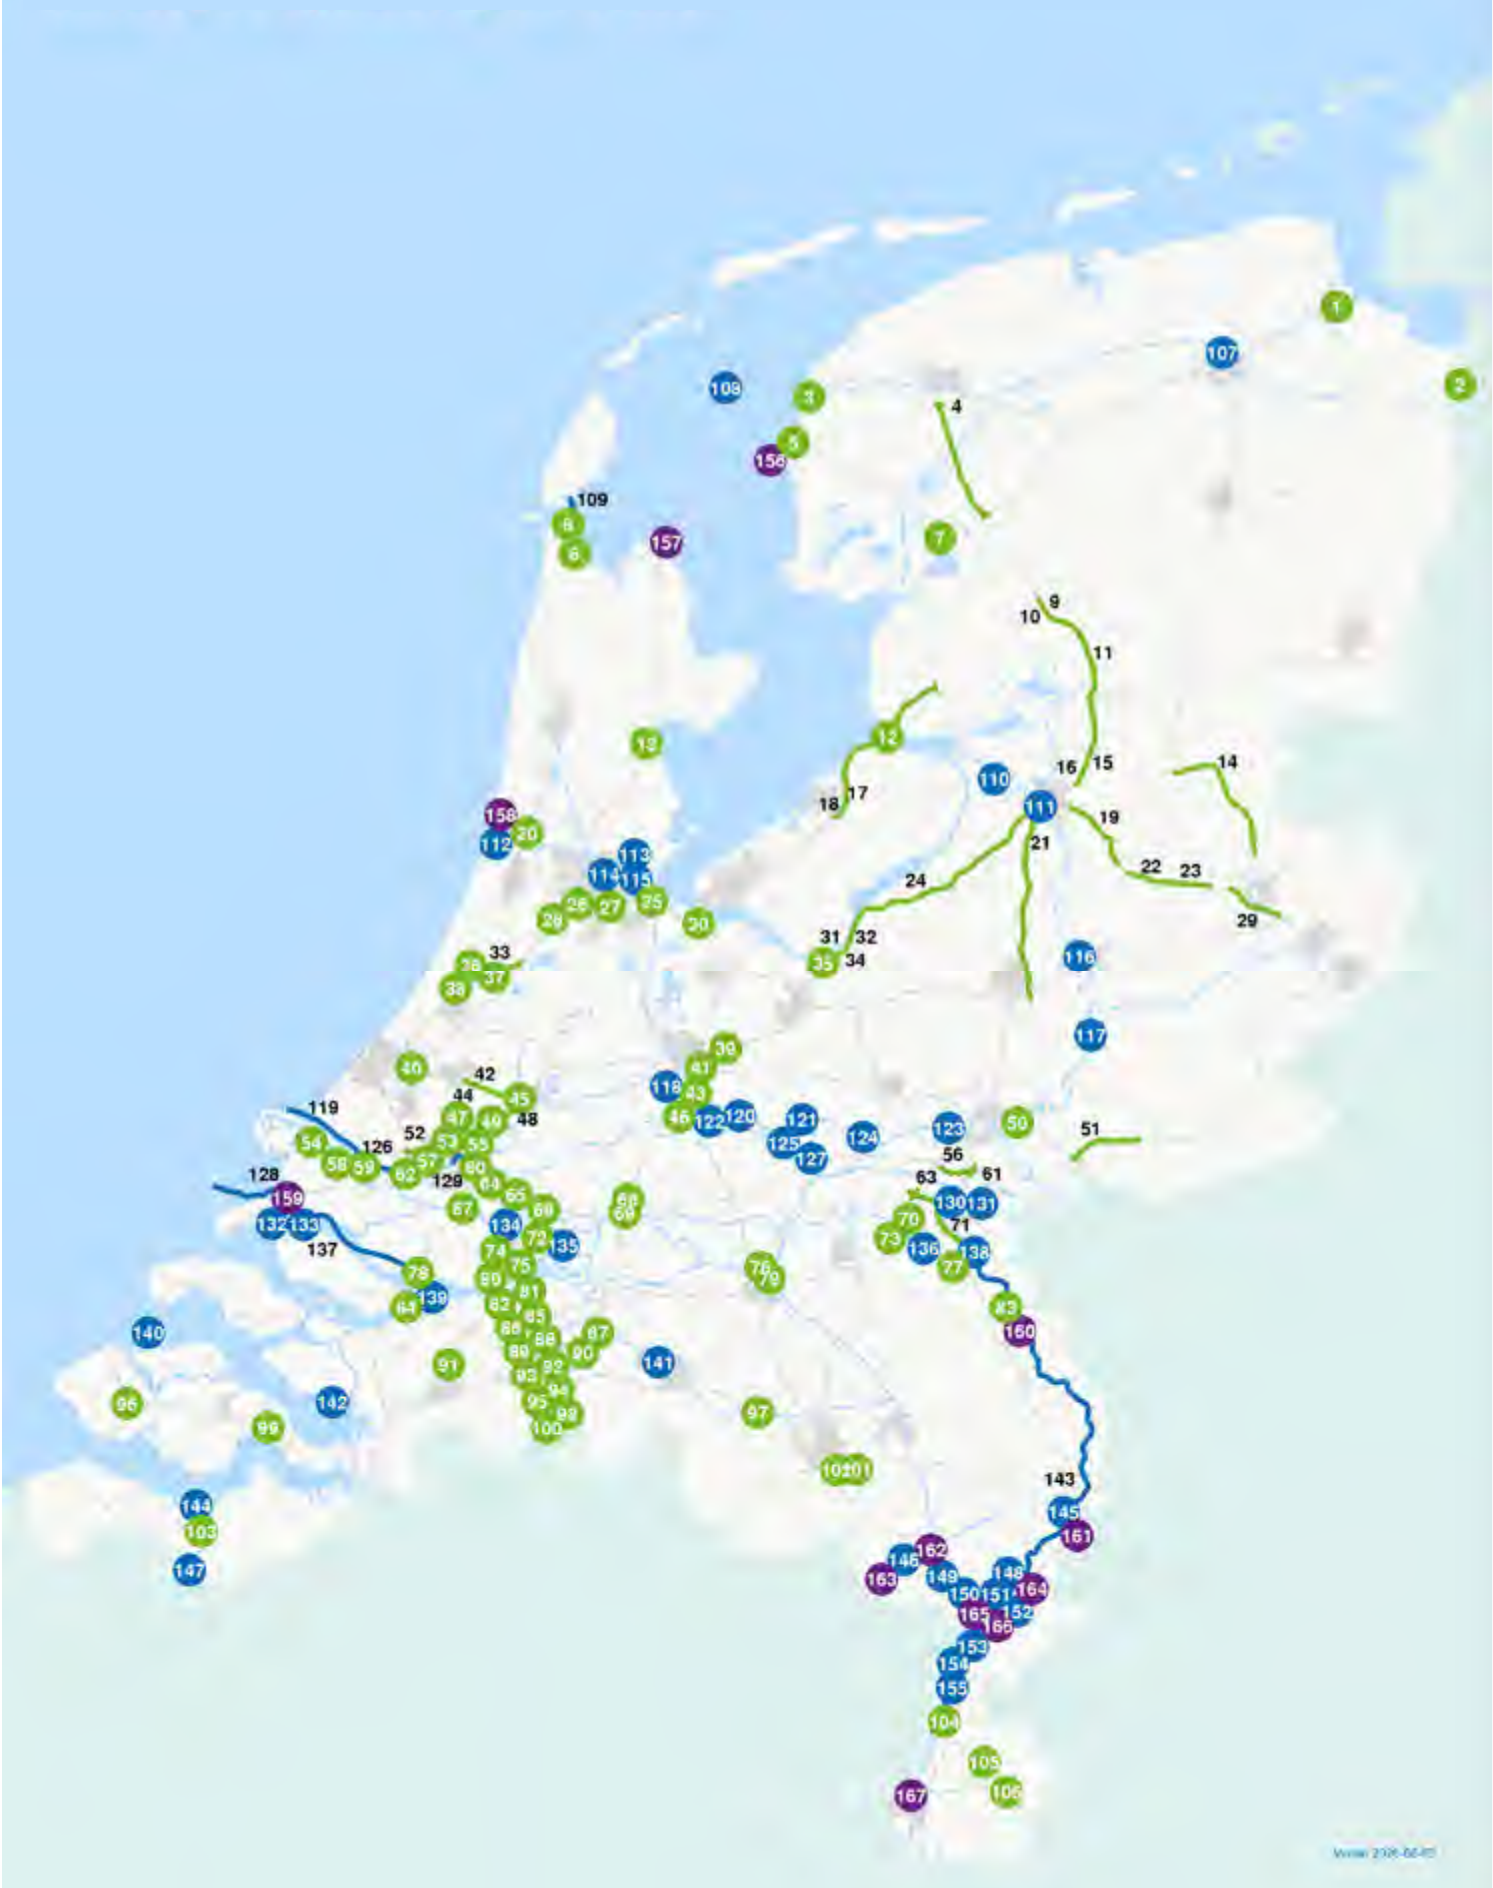
## Verhoogd inspectieregime in 2027

Deze kaart toont locaties waar in 2027 een verhoogd inspectieregime van kracht is. Rijkswaterstaat inspecteert en monitort deze locaties intensiever omdat de technische staat daar aanleiding toe geeft. Zo kunnen veranderingen tijdig worden gesignaleerd en kan Rijkswaterstaat zo nodig maatregelen nemen.

- **Ronde symbolen:** objecten die als één locatie op de kaart worden weergegeven, zoals bruggen, sluisen, tunnels en stuwen.
- **Lijnen:** trajectdelen van wegen of vaarwegen, zoals verhardingen, verlichting en damwanden.

Objecten onder een verhoogd inspectieregime worden vaker of intensiever geïnspecteerd dan gebruikelijk. Dit gebeurt wanneer sprake is van een verhoogd technisch risico, gebreken zijn geconstateerd of onzekerheden zijn over de technische staat van een object. Door aanvullende inspecties en monitoring kan RWS de veiligheid en beschikbaarheid van de infrastructuur blijven borgen totdat onderhoud of vernieuwing plaatsvindt.

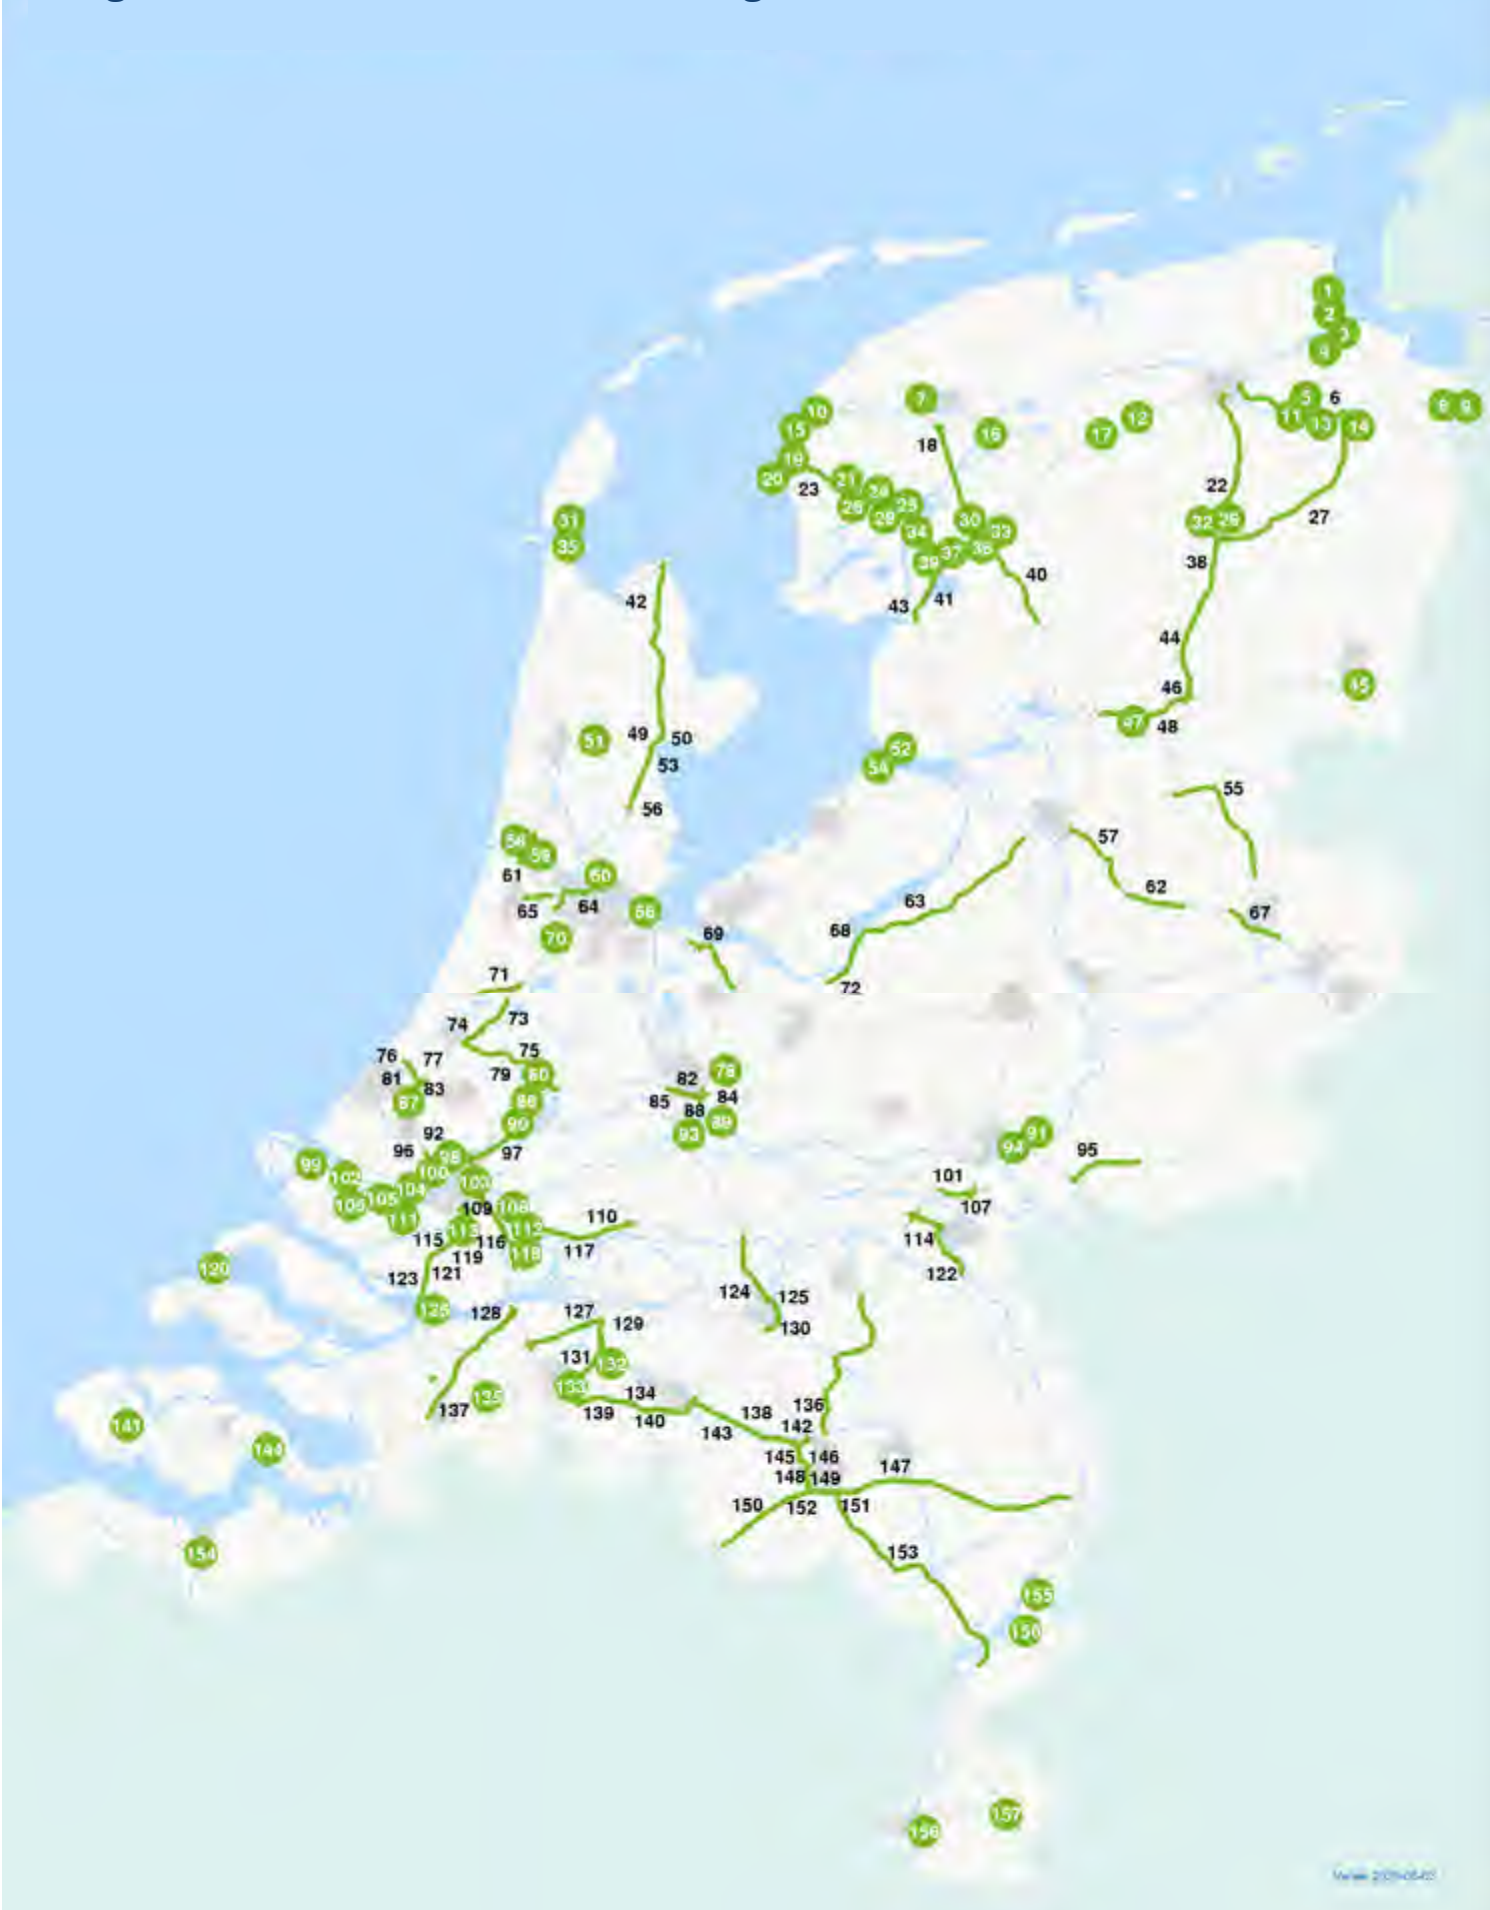
## Uitgestelde werkzaamheden hoofdwegennet in 2027

Deze kaart toont locaties waar noodzakelijke onderhouds- of vernieuwingswerkzaamheden in 2027 geheel of gedeeltelijk als uitgesteld gelden. Het gaat om werkzaamheden die al nodig zijn, maar waarvoor binnen de geldende planperiode geen uitvoering is gepland. Een locatie staat ook op deze kaart als slechts een deel van de noodzakelijke werkzaamheden is uitgesteld.

- **Ronde symbolen:** objecten die als één locatie op de kaart worden weergegeven, zoals bruggen, sluisen, tunnels en stuwen.
- **Lijnen:** trajectdelen van wegen of vaarwegen waar bijvoorbeeld werkzaamheden nodig zijn aan verhardingen, verlichting of damwanden.

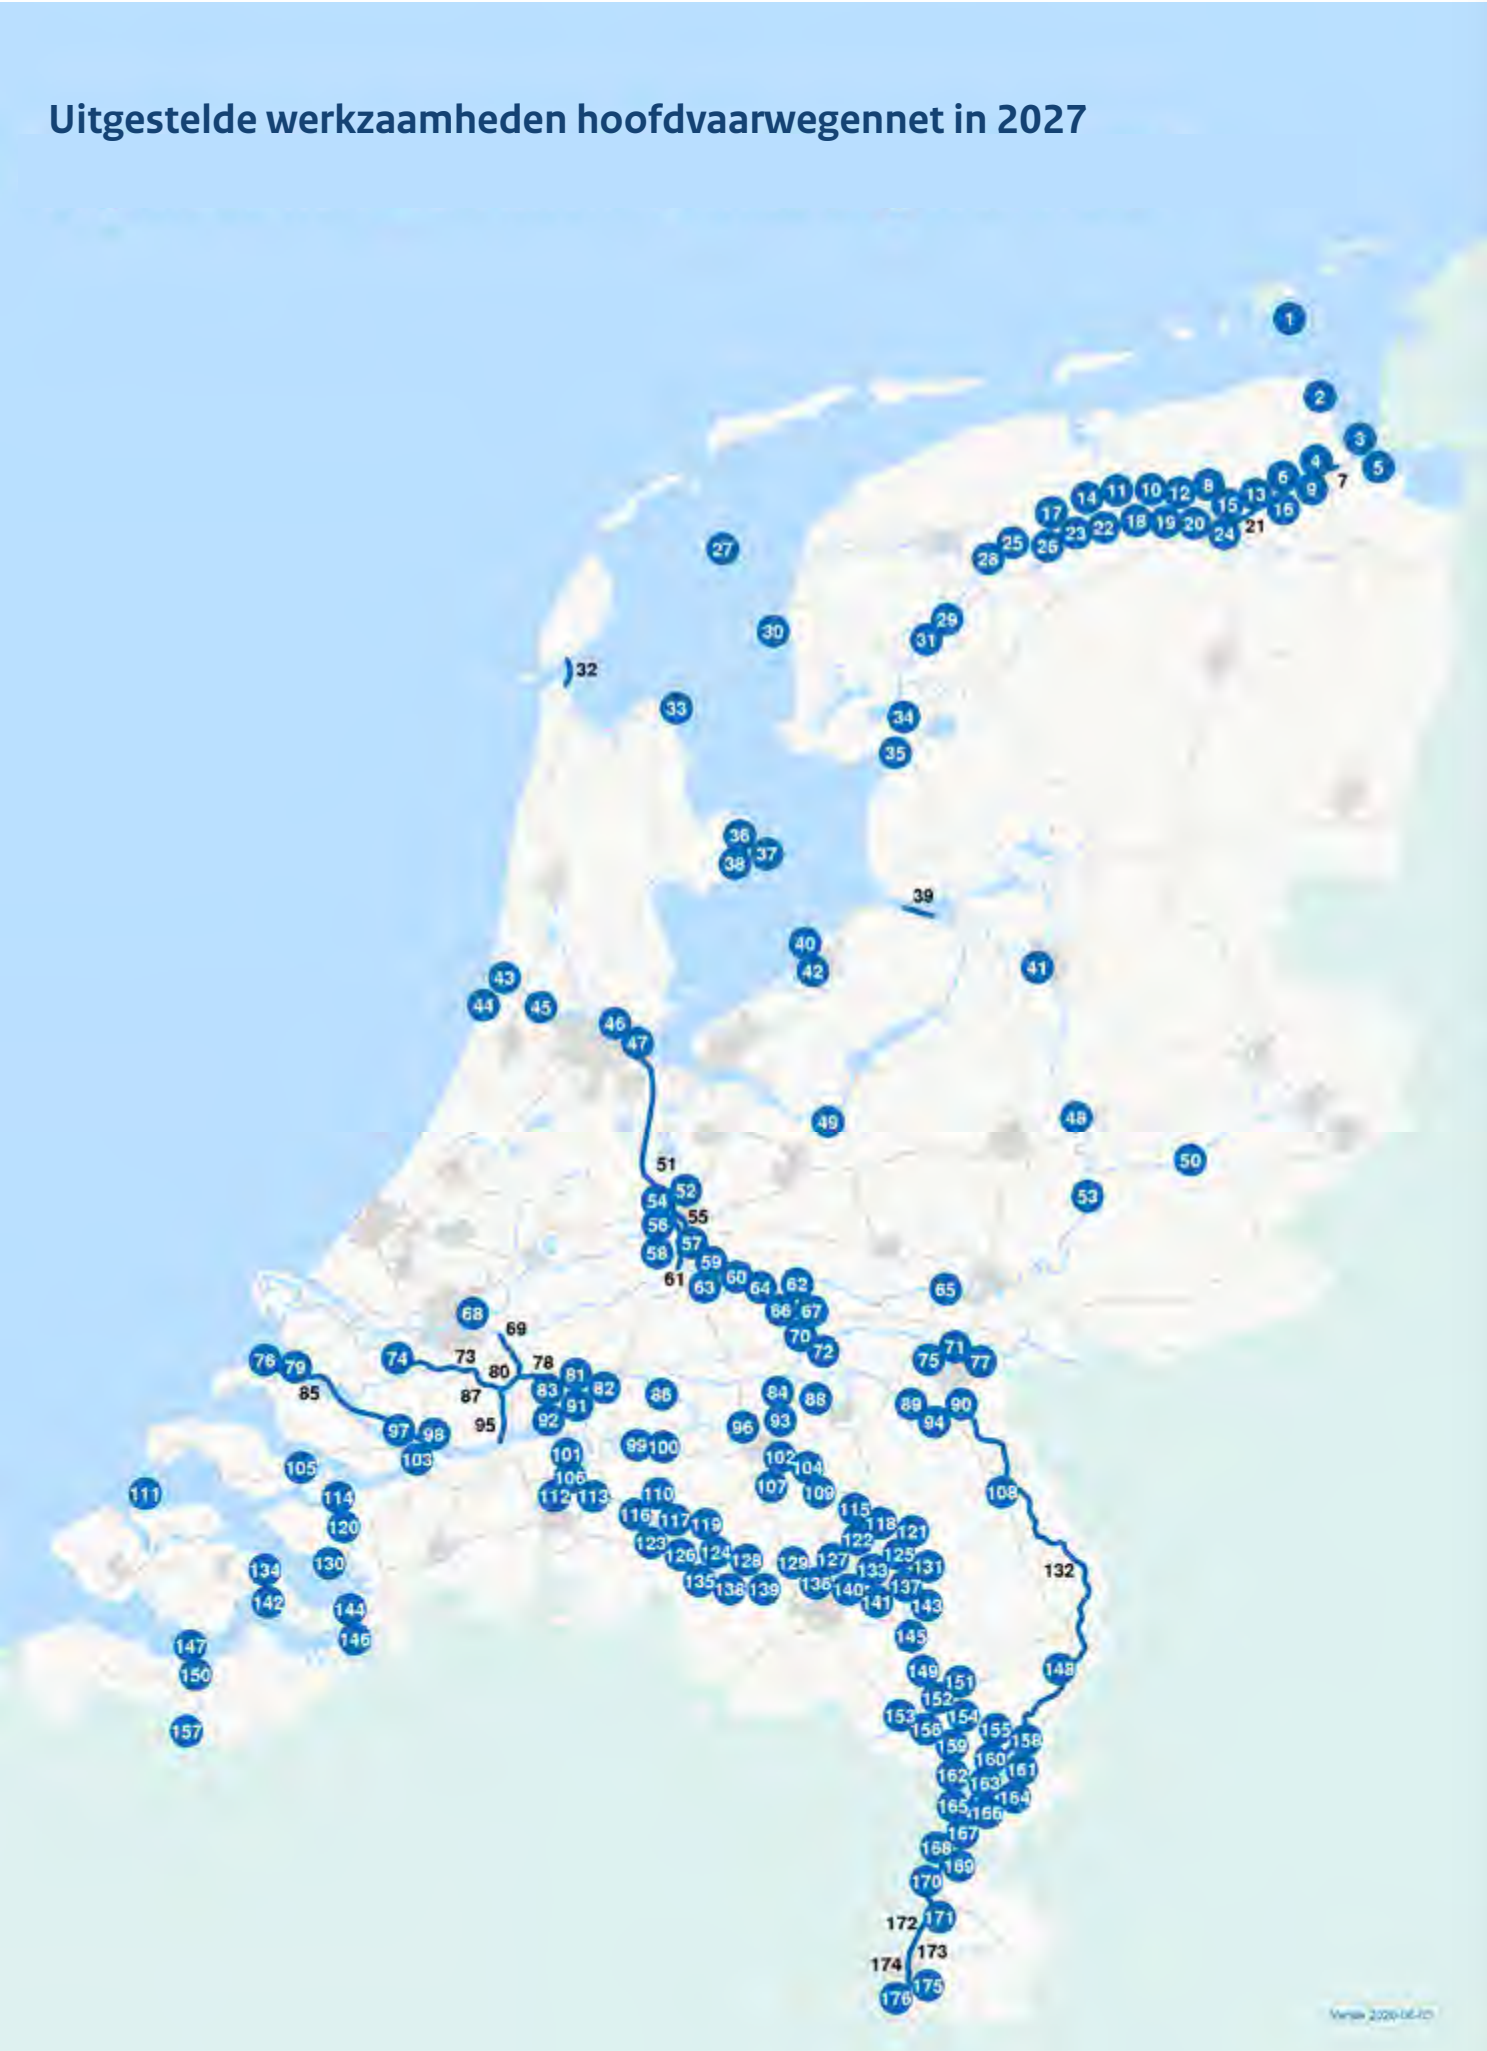
Uitgestelde werkzaamheden hoofdvaarwegennet in 2027

Deze kaart toont locaties waar noodzakelijke onderhouds- of vernieuwingswerkzaamheden in 2027 geheel of gedeeltelijk als uitgesteld gelden. Het gaat om werkzaamheden die al nodig zijn, maar waarvoor binnen de geldende planperiode geen uitvoering is gepland. Een locatie staat ook op deze kaart als slechts een deel van de noodzakelijke werkzaamheden is uitgesteld.

- **Ronde symbolen:** objecten die als één locatie op de kaart worden weergegeven, zoals bruggen, sluisen, tunnels en stuwen.
- **Lijnen:** trajectdelen van wegen of vaarwegen waar bijvoorbeeld werkzaamheden nodig zijn aan verhardingen, verlichting of damwanden.

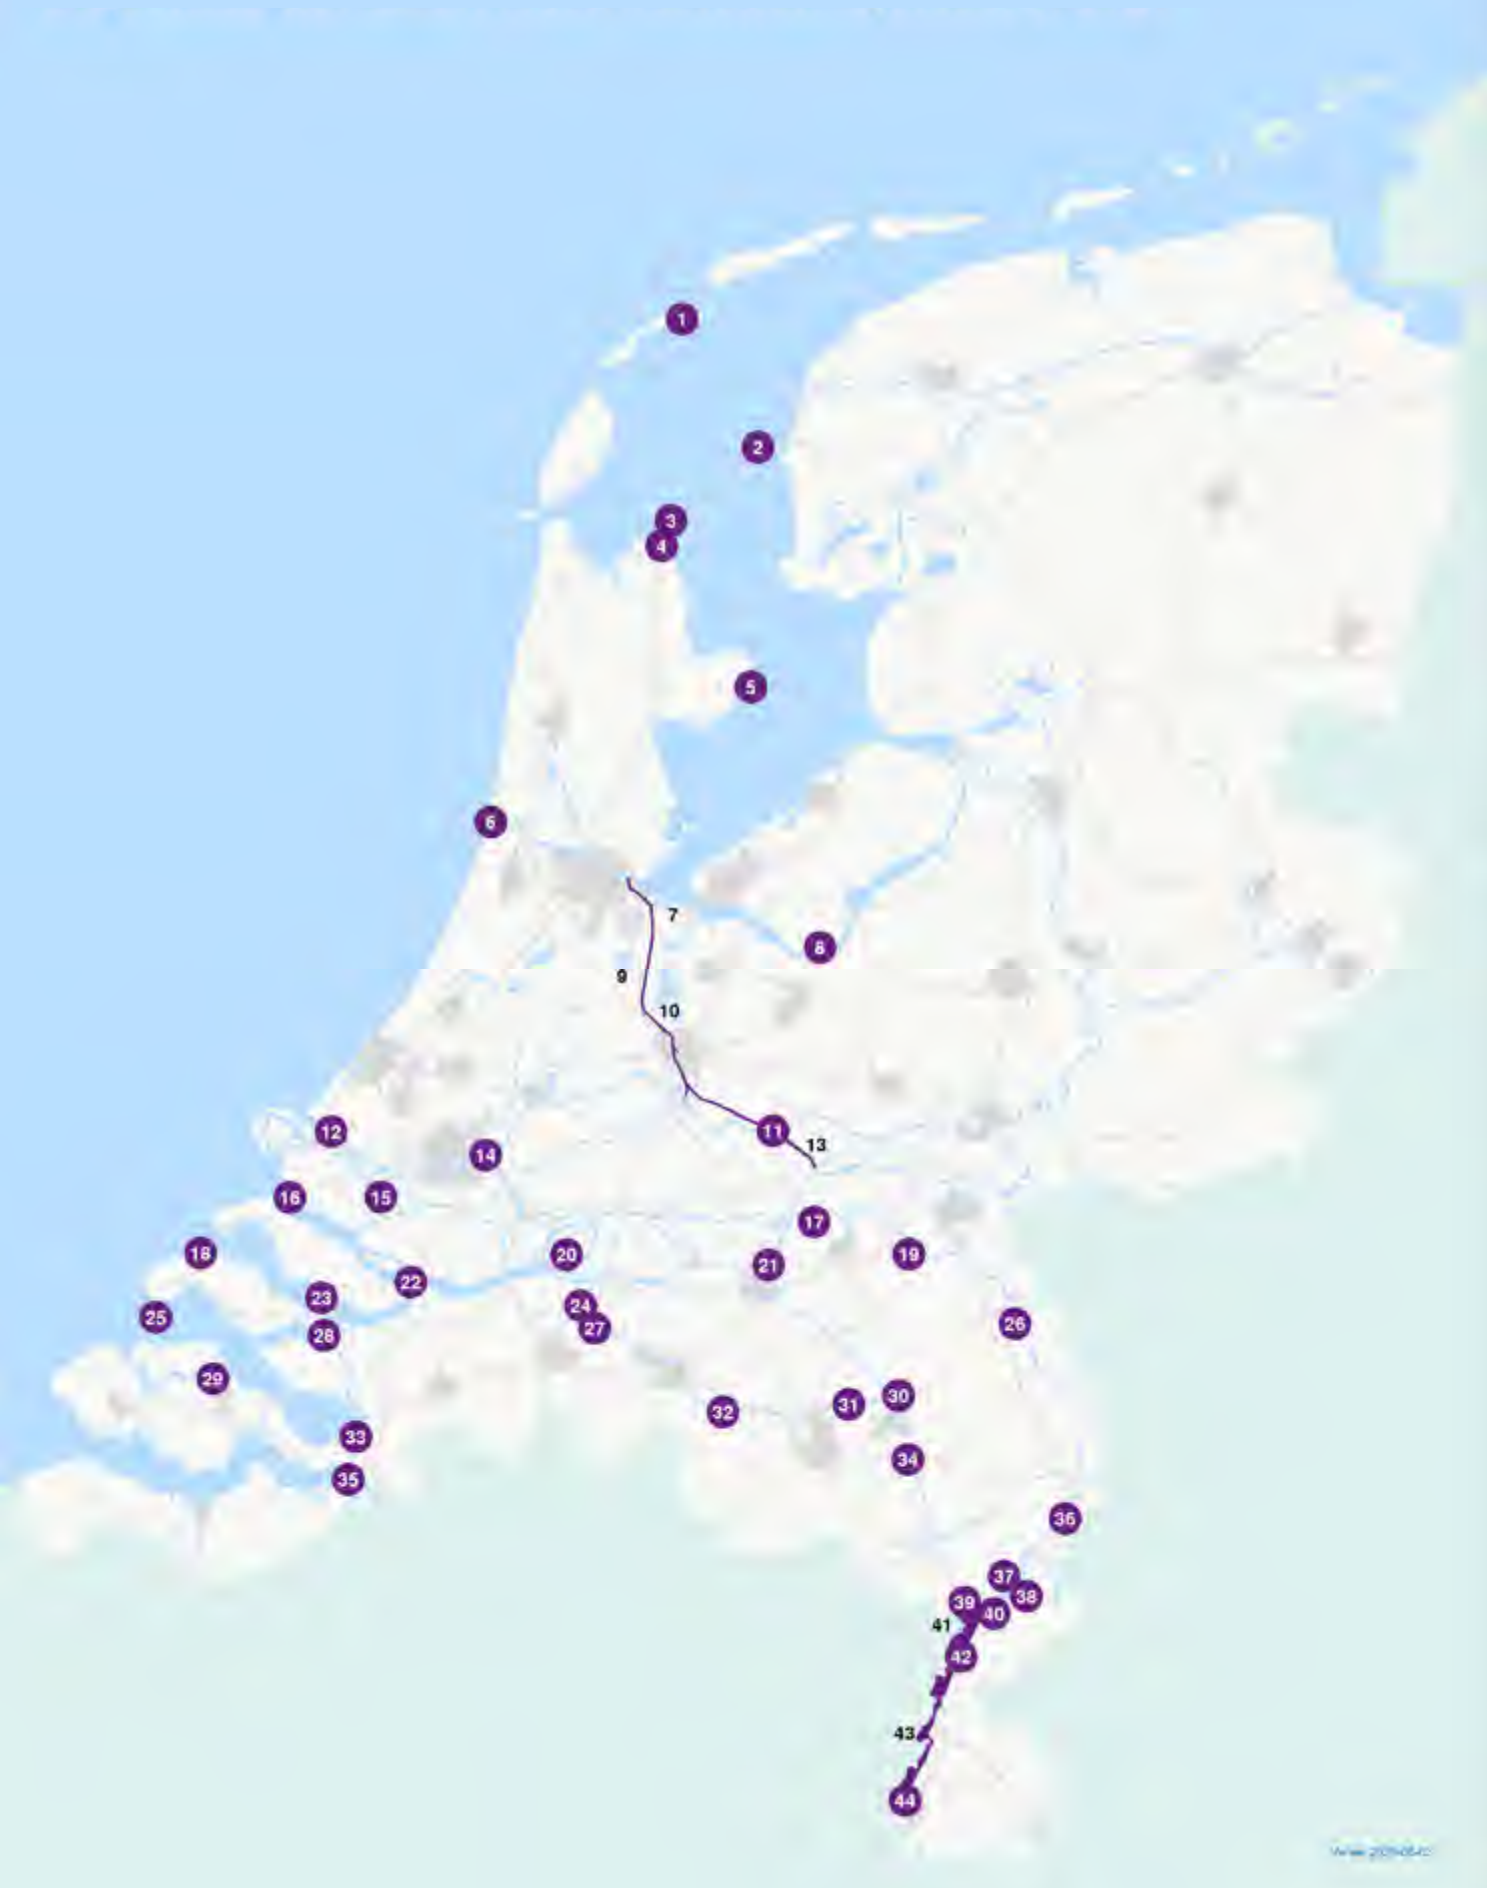
# Uitgestelde werkzaamheden hoofdwatersysteem in 2027

Deze kaart toont locaties waar noodzakelijke onderhouds- of vernieuwingswerkzaamheden in 2027 geheel of gedeeltelijk als uitgesteld gelden. Het gaat om werkzaamheden die al nodig zijn, maar waarvoor binnen de geldende planperiode geen uitvoering is gepland. Een locatie staat ook op deze kaart als slechts een deel van de noodzakelijke werkzaamheden is uitgesteld.

- **Ronde symbolen:** objecten die als één locatie op de kaart worden weergegeven, zoals bruggen, sluisen, tunnels en stuwen.
- **Lijnen:** trajectdelen van wegen of vaarwegen waar bijvoorbeeld werkzaamheden nodig zijn aan verhardingen, verlichting of damwanden.
