# Staat van de Infrastructuur 2025

Datum oktober 2026  
Versie 1.0

**Uitgegeven door**  
Rijkswaterstaat

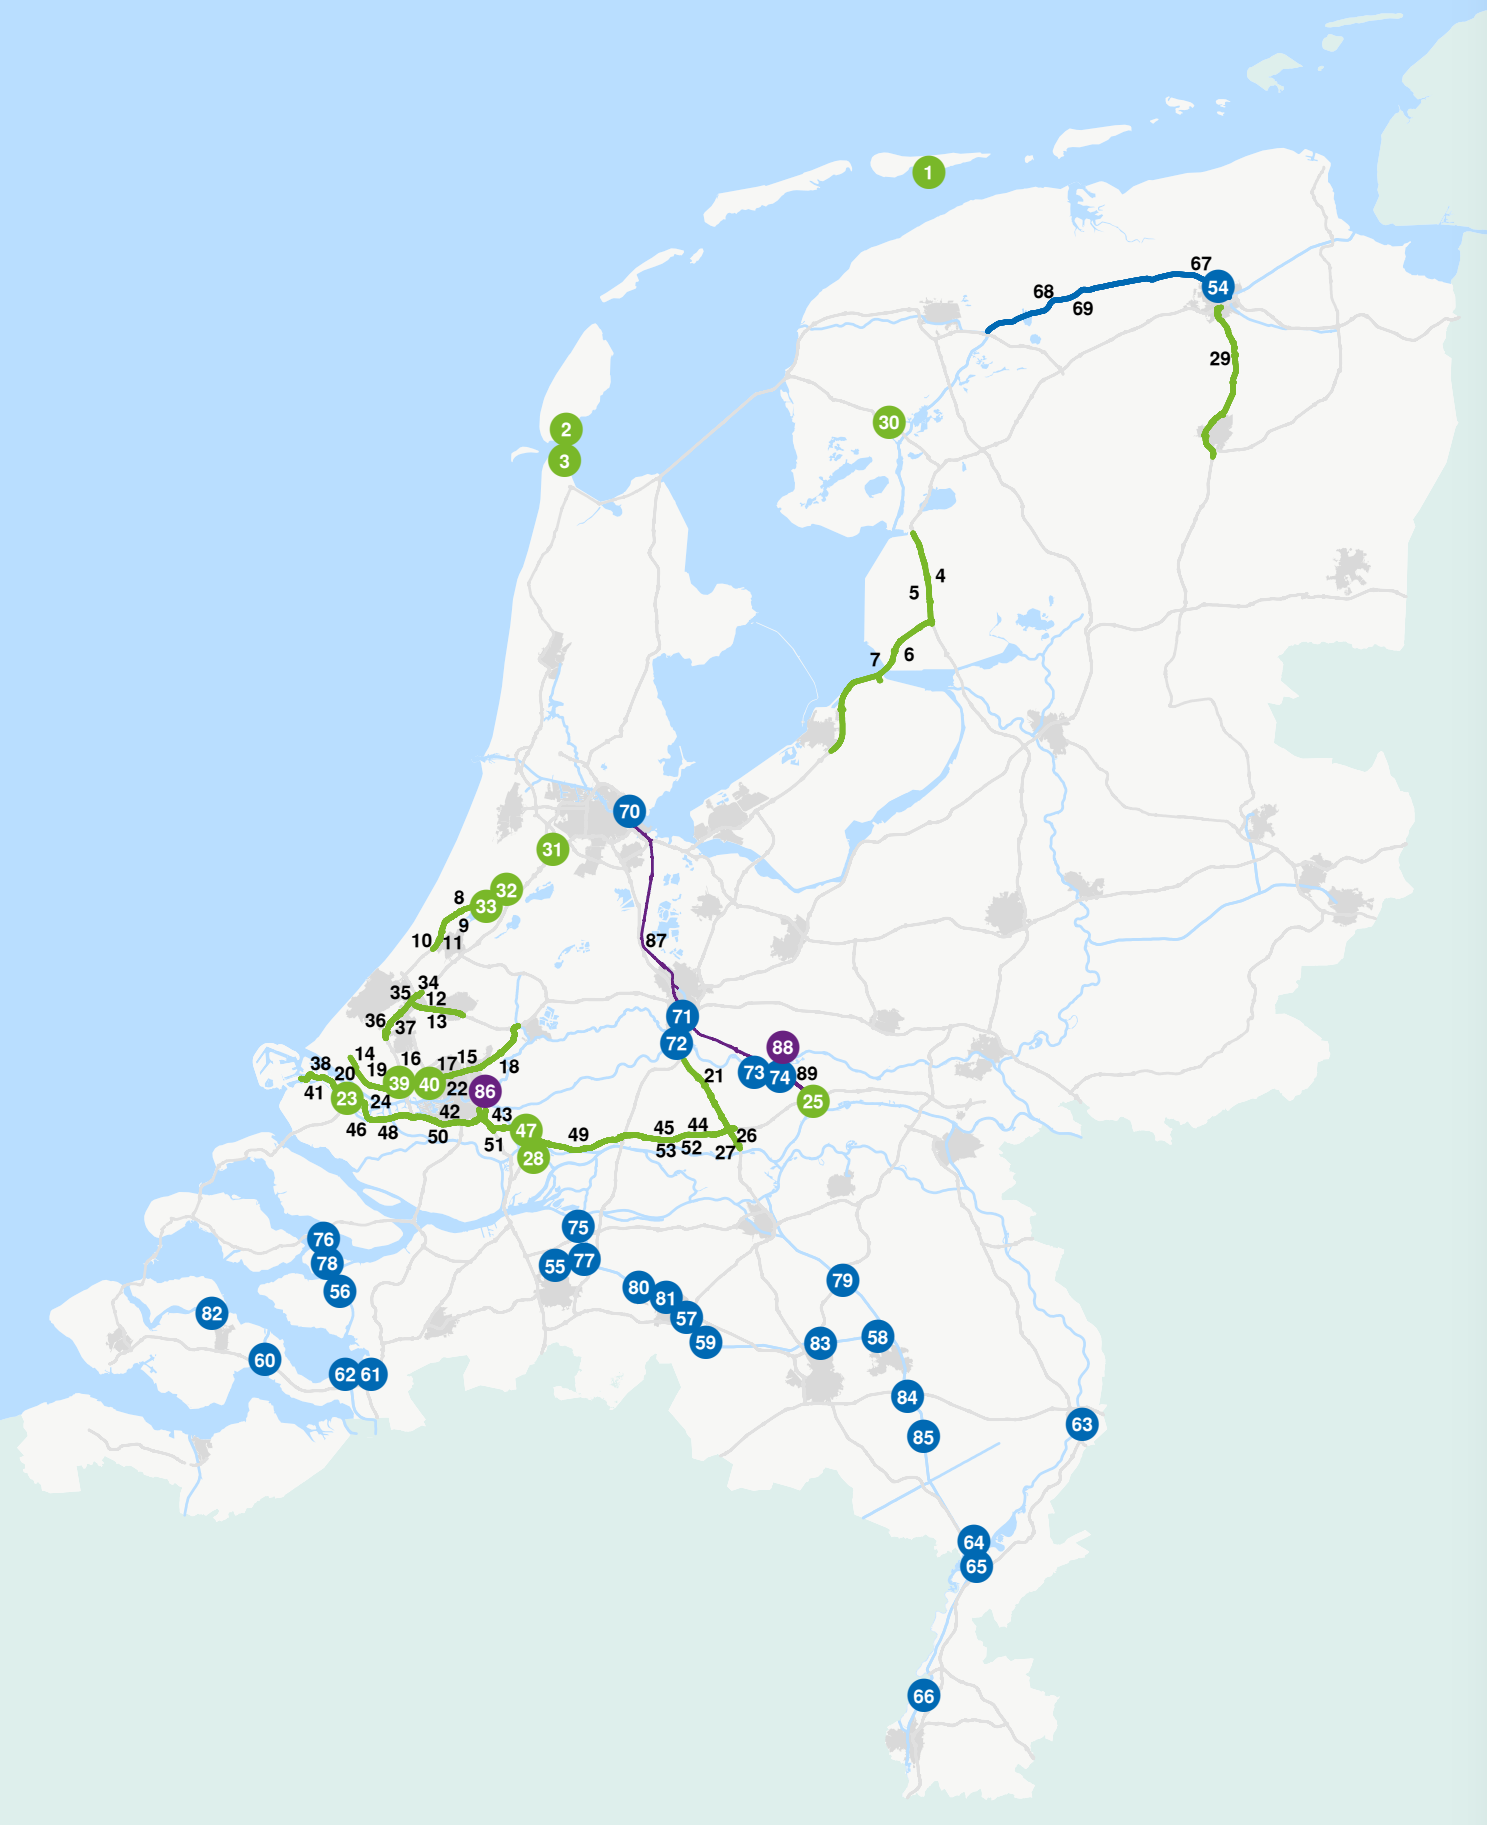
# Gepland grootschalig onderhoud en vernieuwing in 2027

Deze kaart toont de locaties waar Rijkswaterstaat in 2027 grootschalig onderhoud of vernieuwing heeft gepland. De werkzaamheden kunnen hinder veroorzaken voor het weg- of scheepvaartverkeer.

- **Ronde symbolen:** objecten die als één locatie op de kaart worden weergegeven, zoals bruggen, sluisen, tunnels en stuwen.
- **Lijnen:** trajectdelen van wegen of vaarwegen waar bijvoorbeeld werkzaamheden plaatsvinden aan verhardingen, verlichting of damwanden.

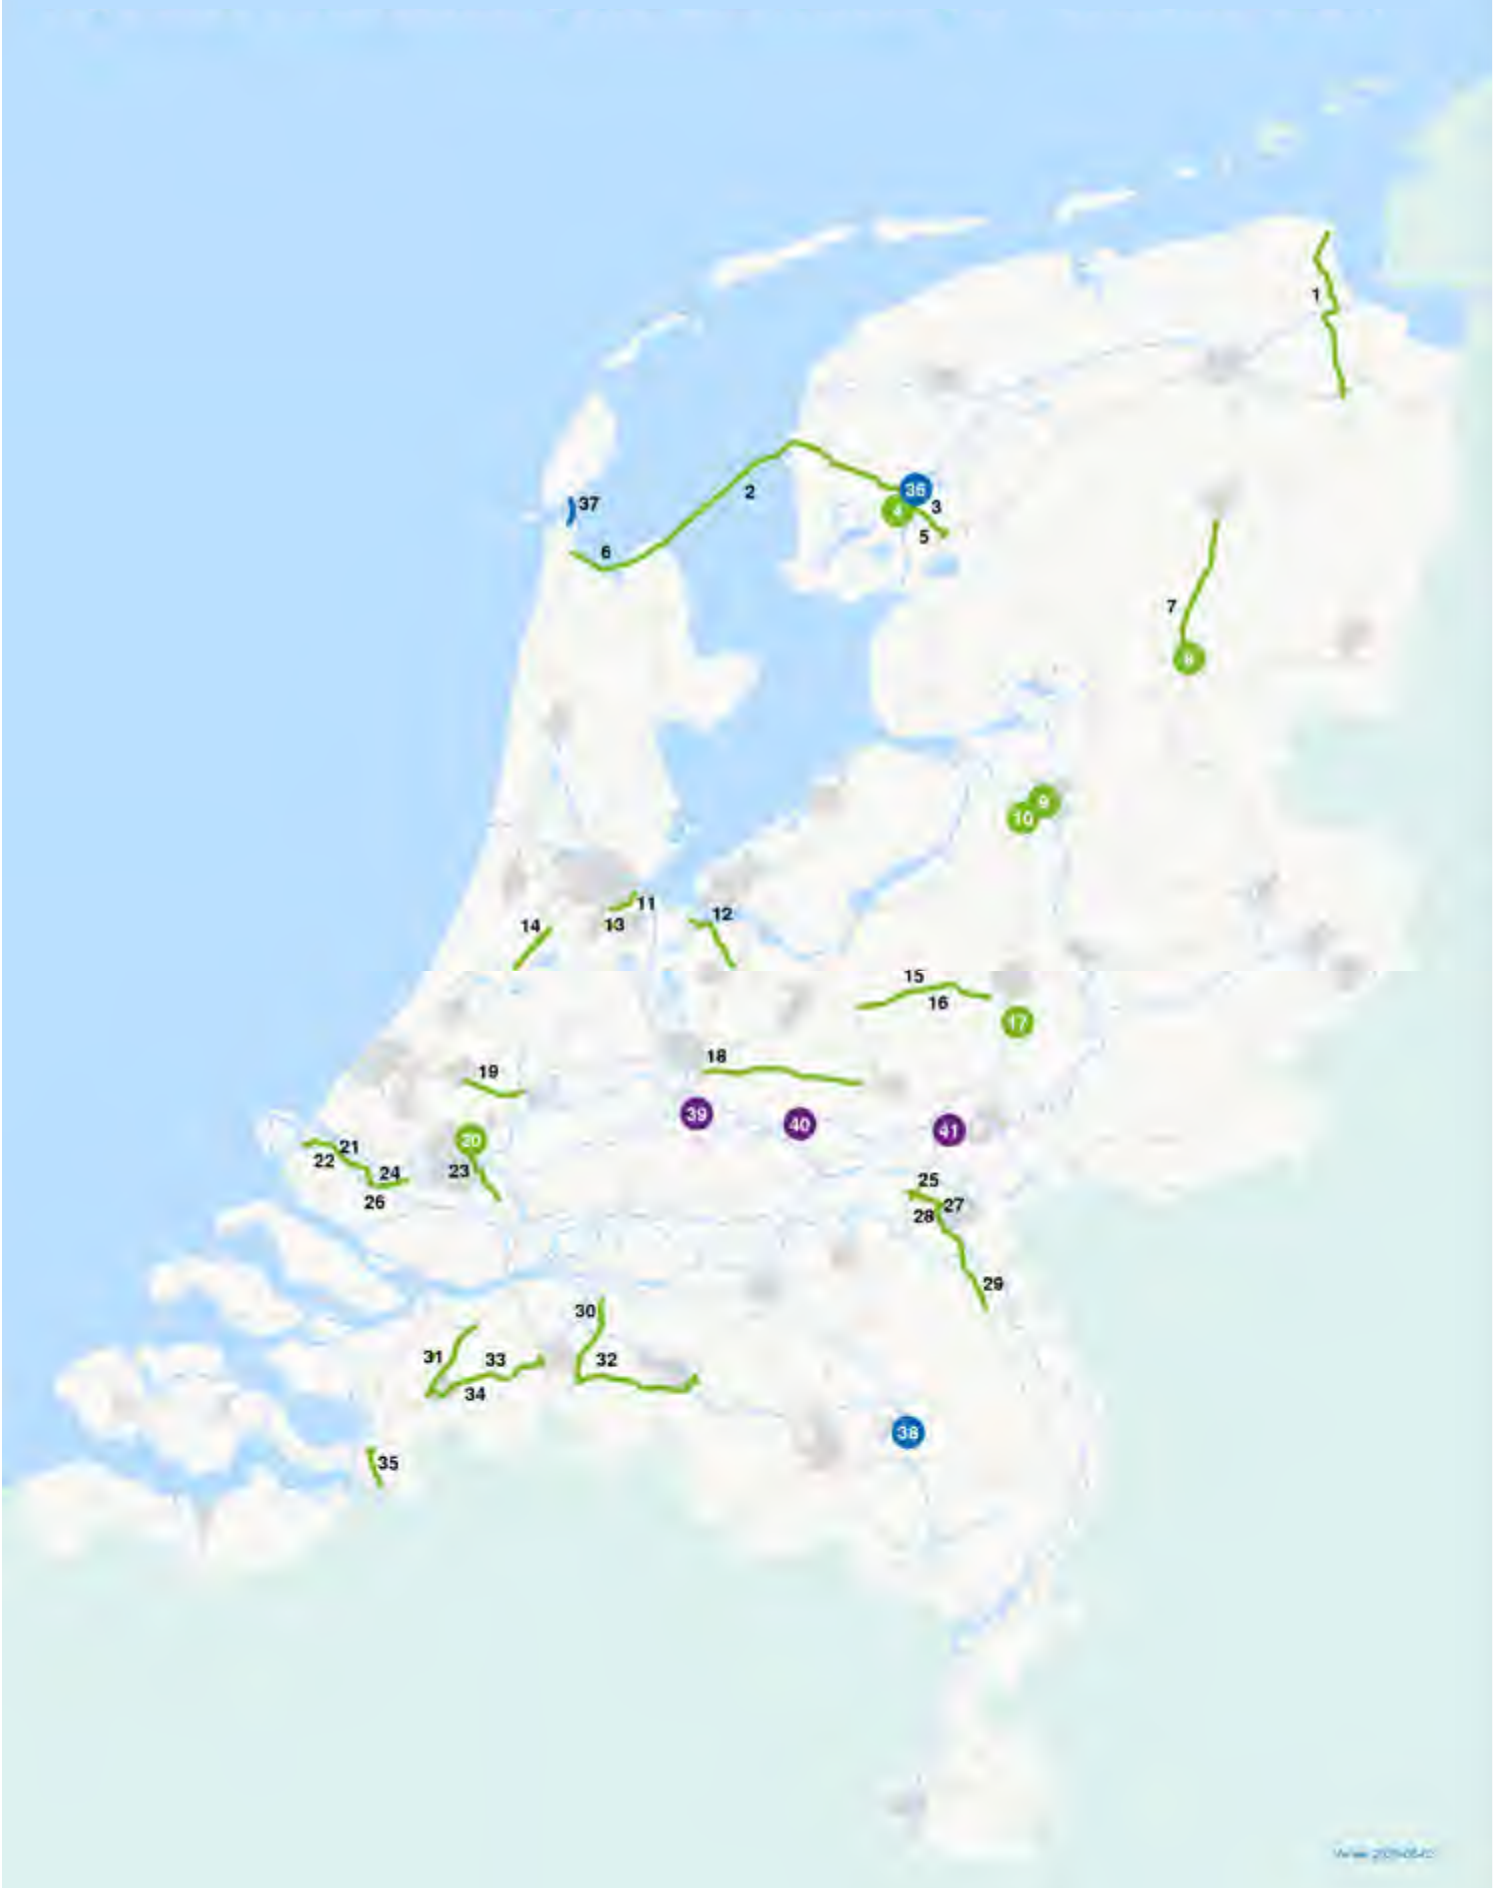
Afgeronde instandhoudingswerkzaamheden (juli - december 2025)

Deze kaart toont een selectie van de grootschalige instandhoudingswerkzaamheden die Rijkswaterstaat in de periode juli tot en met december 2025 heeft afgerond. Het gaat om werkzaamheden waarvan de uitvoering is voltooid en waarmee de functionaliteit van de infrastructuur is hersteld of verbeterd.

- **Ronde symbolen:** objecten die als één locatie op de kaart worden weergegeven, zoals bruggen, sluizen, tunnels en stuwten.
- **Lijnen:** trajectdelen van wegen of vaarwegen waar bijvoorbeeld werkzaamheden zijn uitgevoerd aan verhardingen of verlichting, of waar baggerwerk is uitgevoerd.

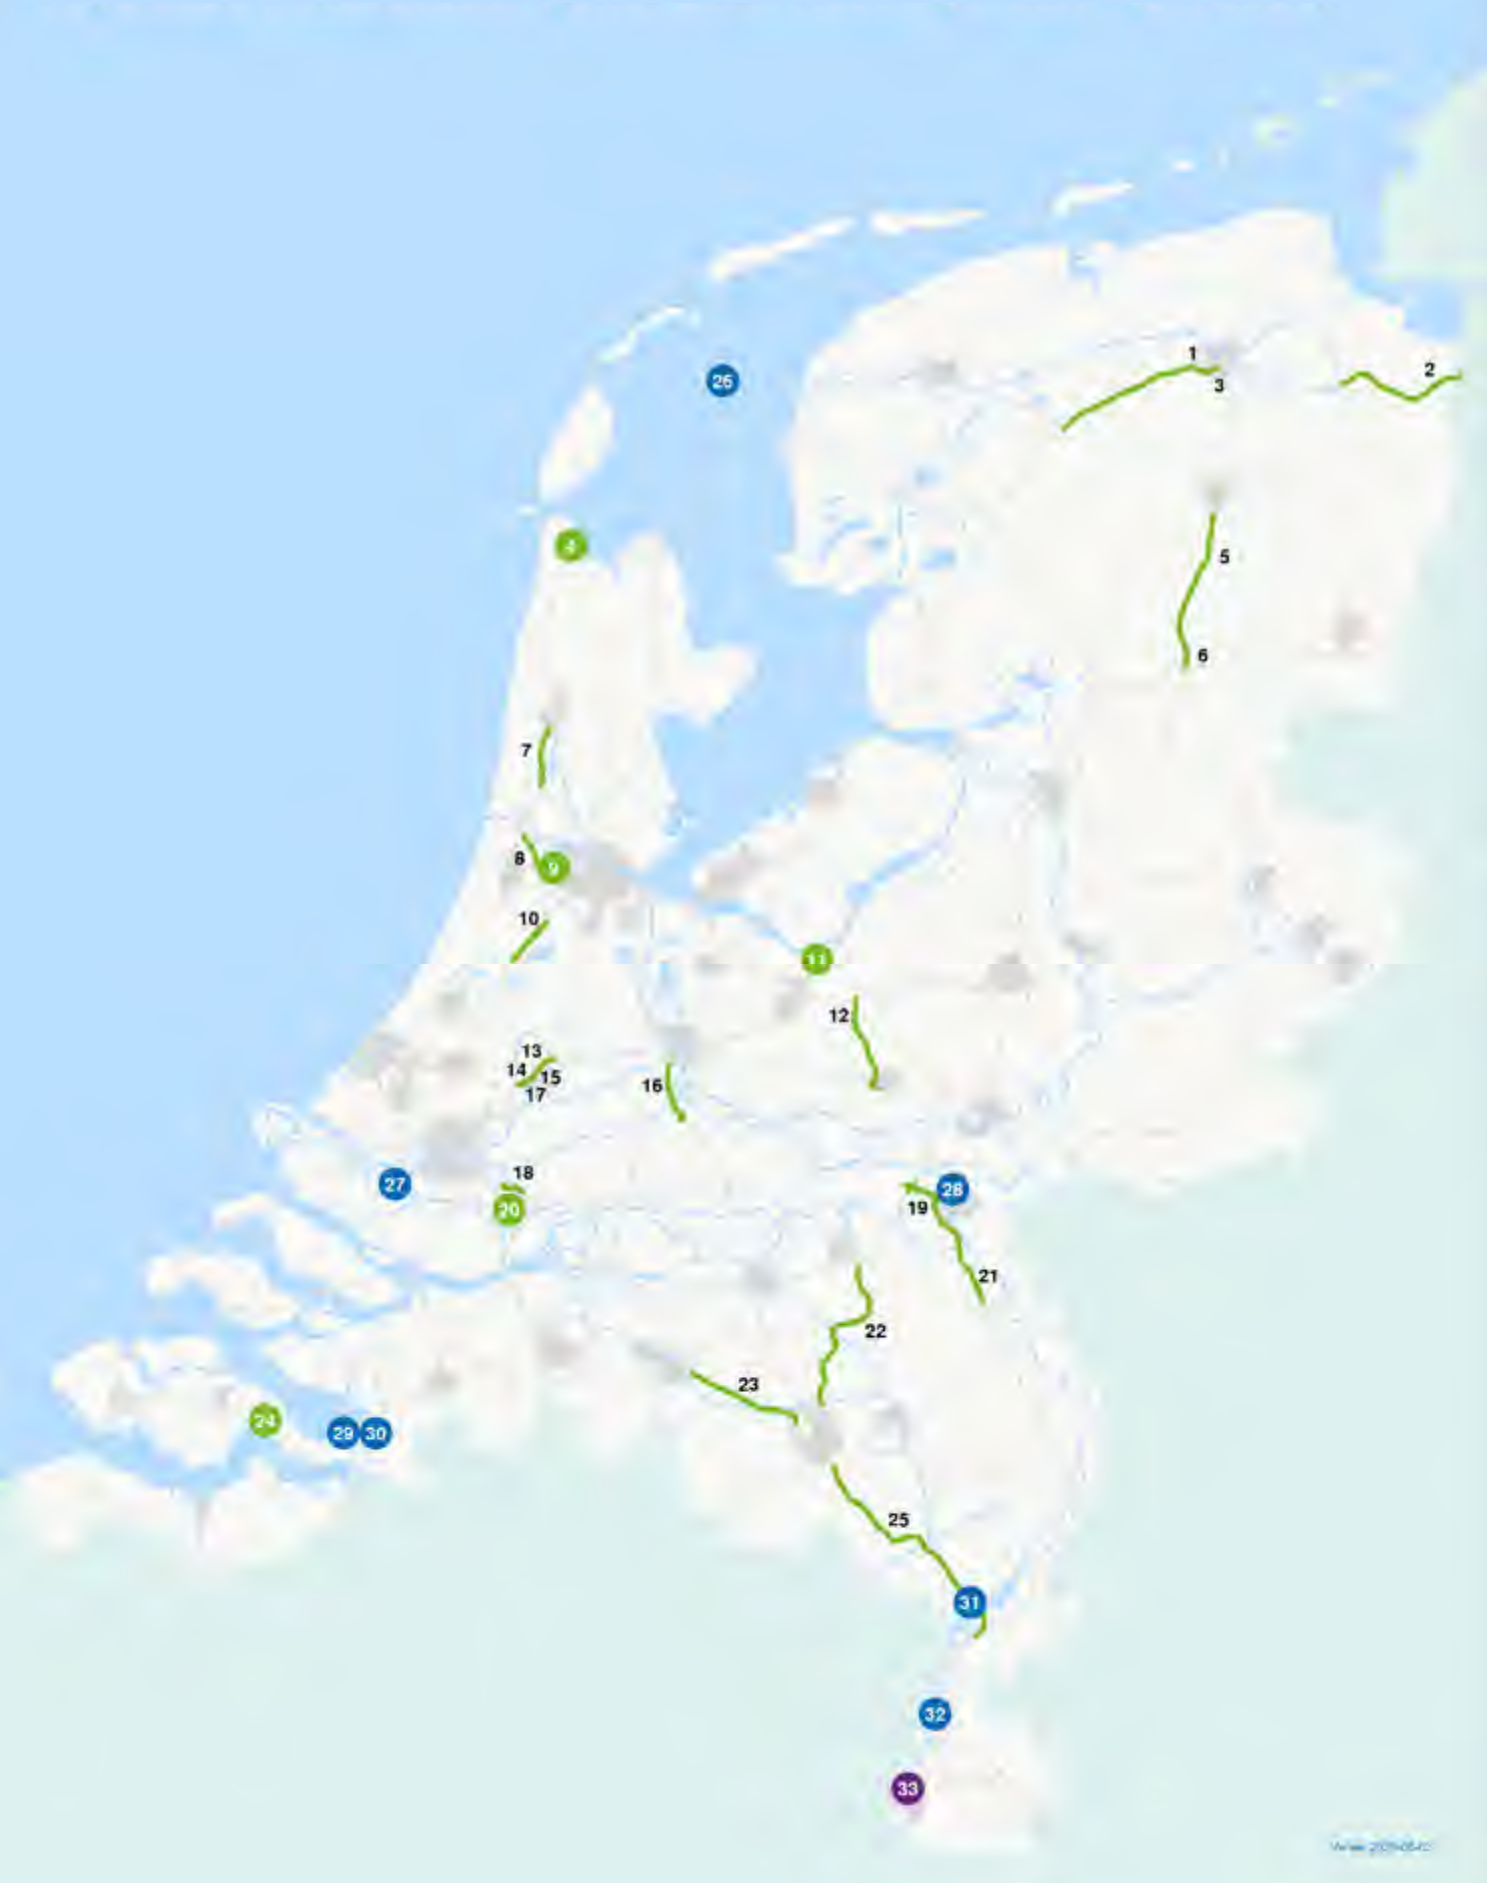
Afgeronde instandhoudingswerkzaamheden (januari - juni 2026)

Deze kaart toont een selectie van de grootschalige instandhoudingswerkzaamheden die Rijkswaterstaat in de periode januari tot en met juni 2026 heeft afgerond. Het gaat om werkzaamheden waarvan de uitvoering is voltooid en waarmee de functionaliteit van de infrastructuur is hersteld of verbeterd.

- **Ronde symbolen:** objecten die als één locatie op de kaart worden weergegeven, zoals bruggen, sluizen, tunnels en stuwen.
- **Lijnen:** trajectdelen van wegen of vaarwegen waar bijvoorbeeld werkzaamheden zijn uitgevoerd aan verhardingen of verlichting, of waar baggerwerk is uitgevoerd.

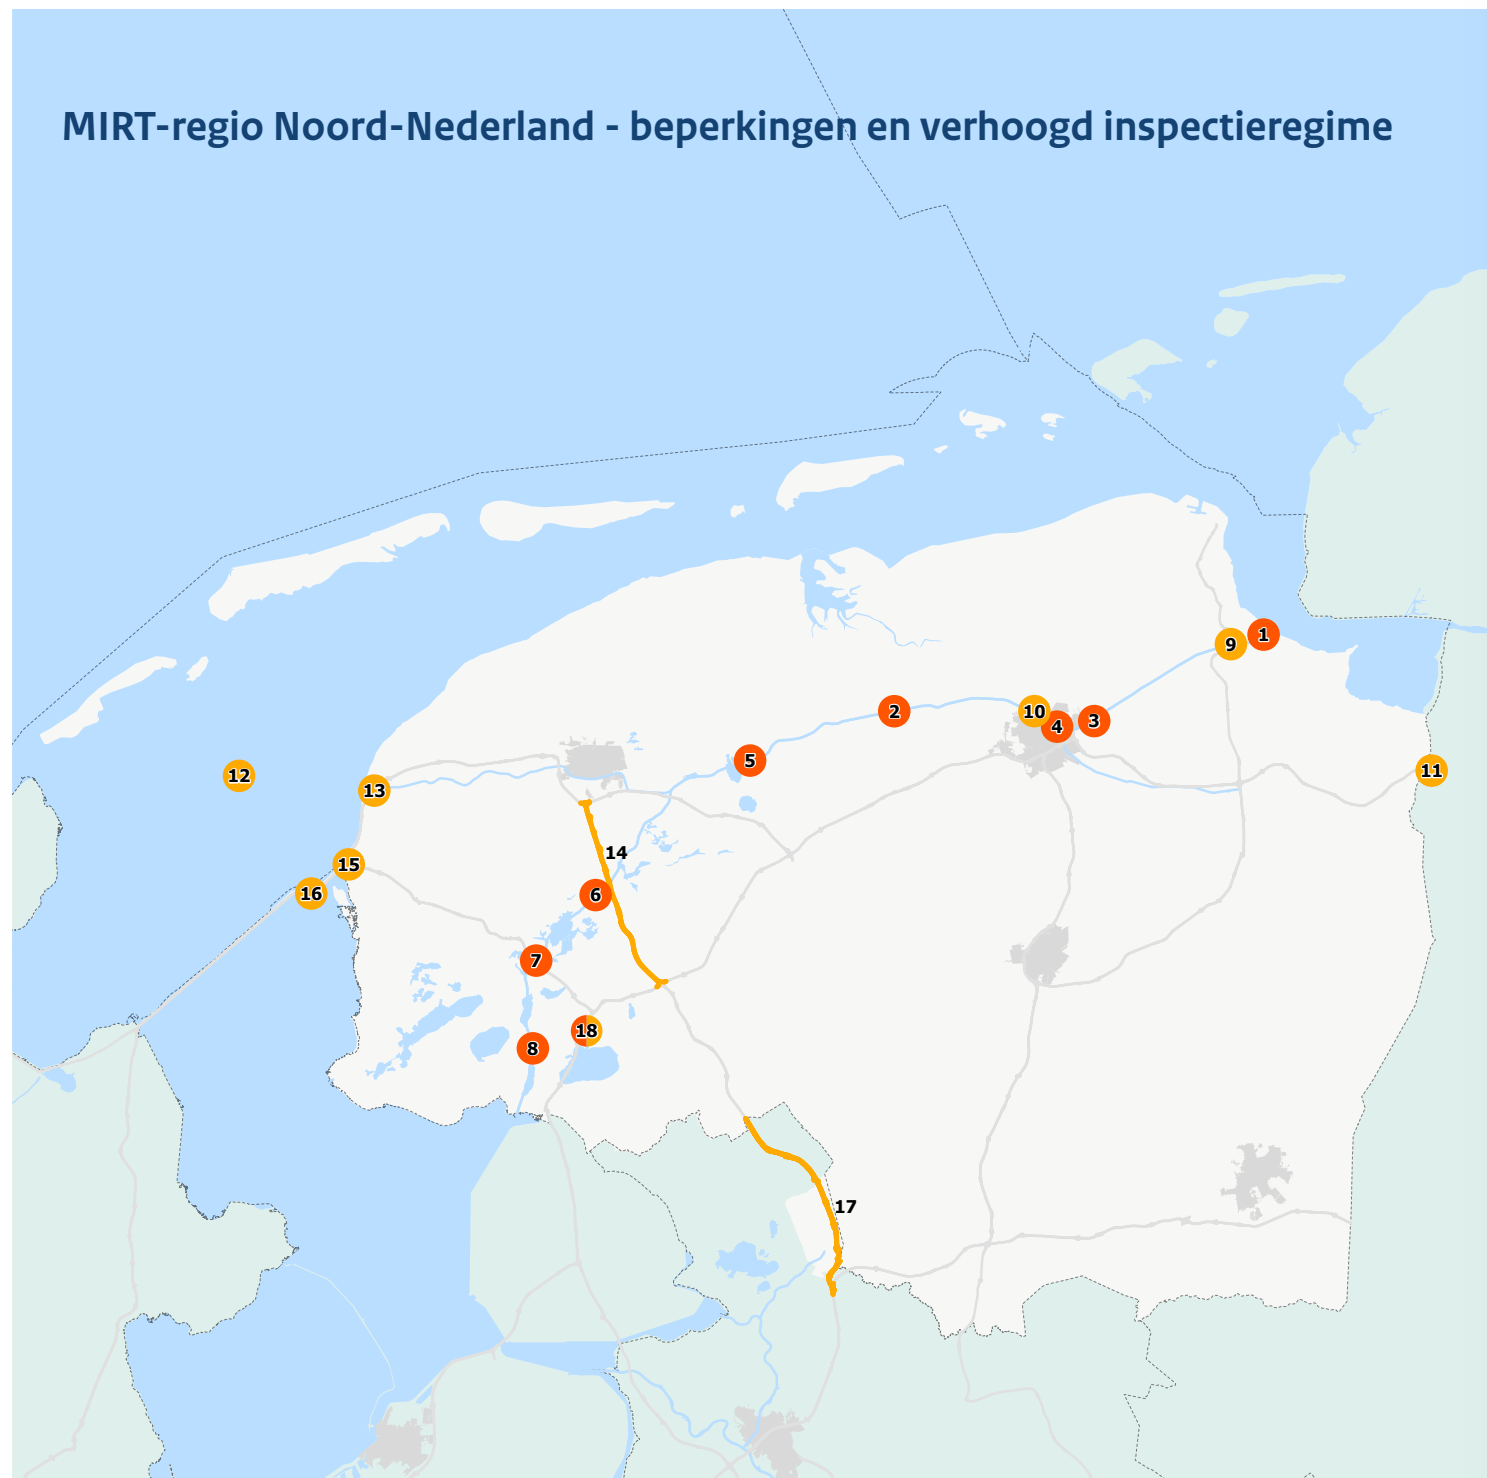
## MIRT-regio Noord-Nederland - beperkingen en verhoogd inspectieregime

Deze kaart toont alle objecten en trajecten waarvoor in 2027 sprake is van een actuele gebruiksbeperking of een verhoogd inspectieregime. De informatie is afkomstig uit de volgende kaarten van Rijkswaterstaat:

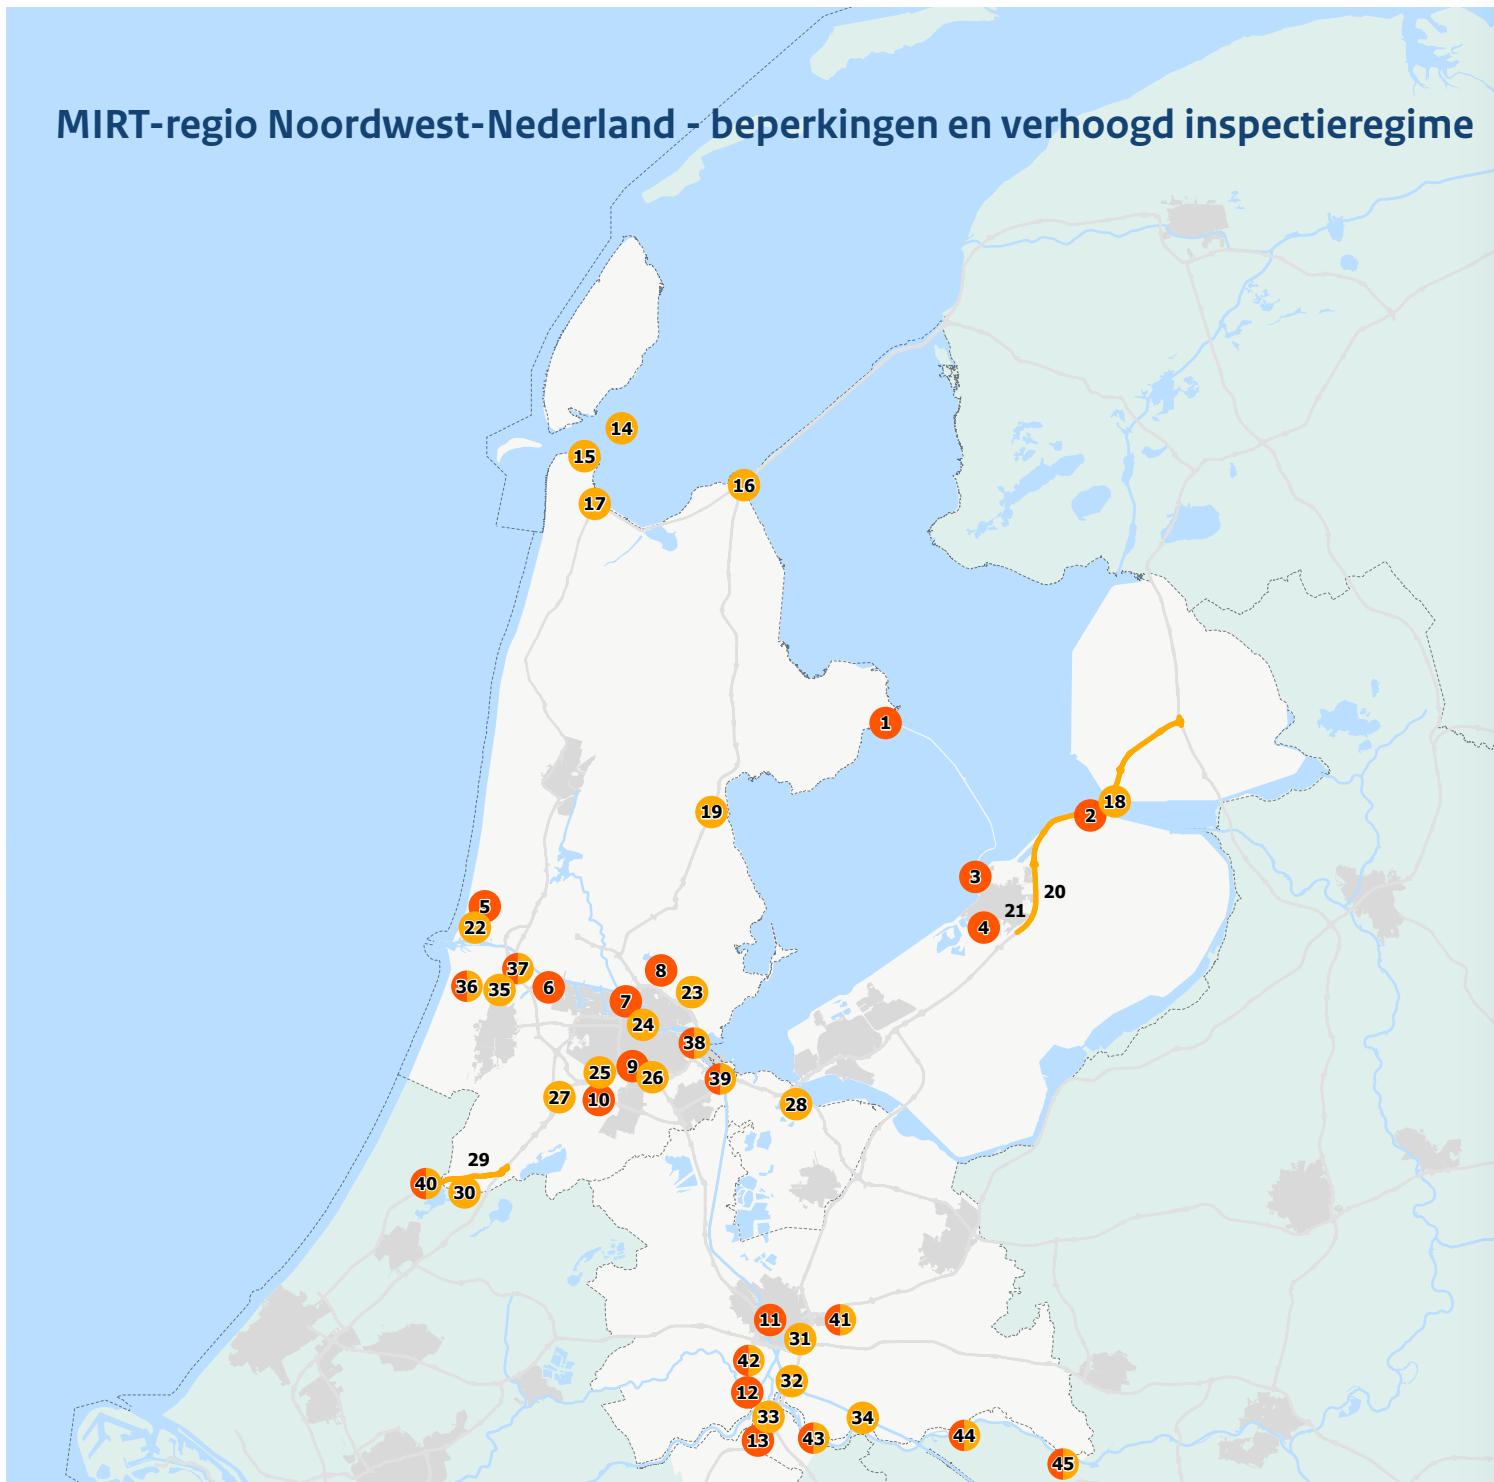
## MIRT-regio Noordwest-Nederland - beperkingen en verhoogd inspectieregime

Deze kaart toont alle objecten en trajecten waarvoor in 2027 sprake is van een actuele gebruiksbeperking of een verhoogd inspectieregime. De informatie is afkomstig uit de volgende kaarten van Rijkswaterstaat:

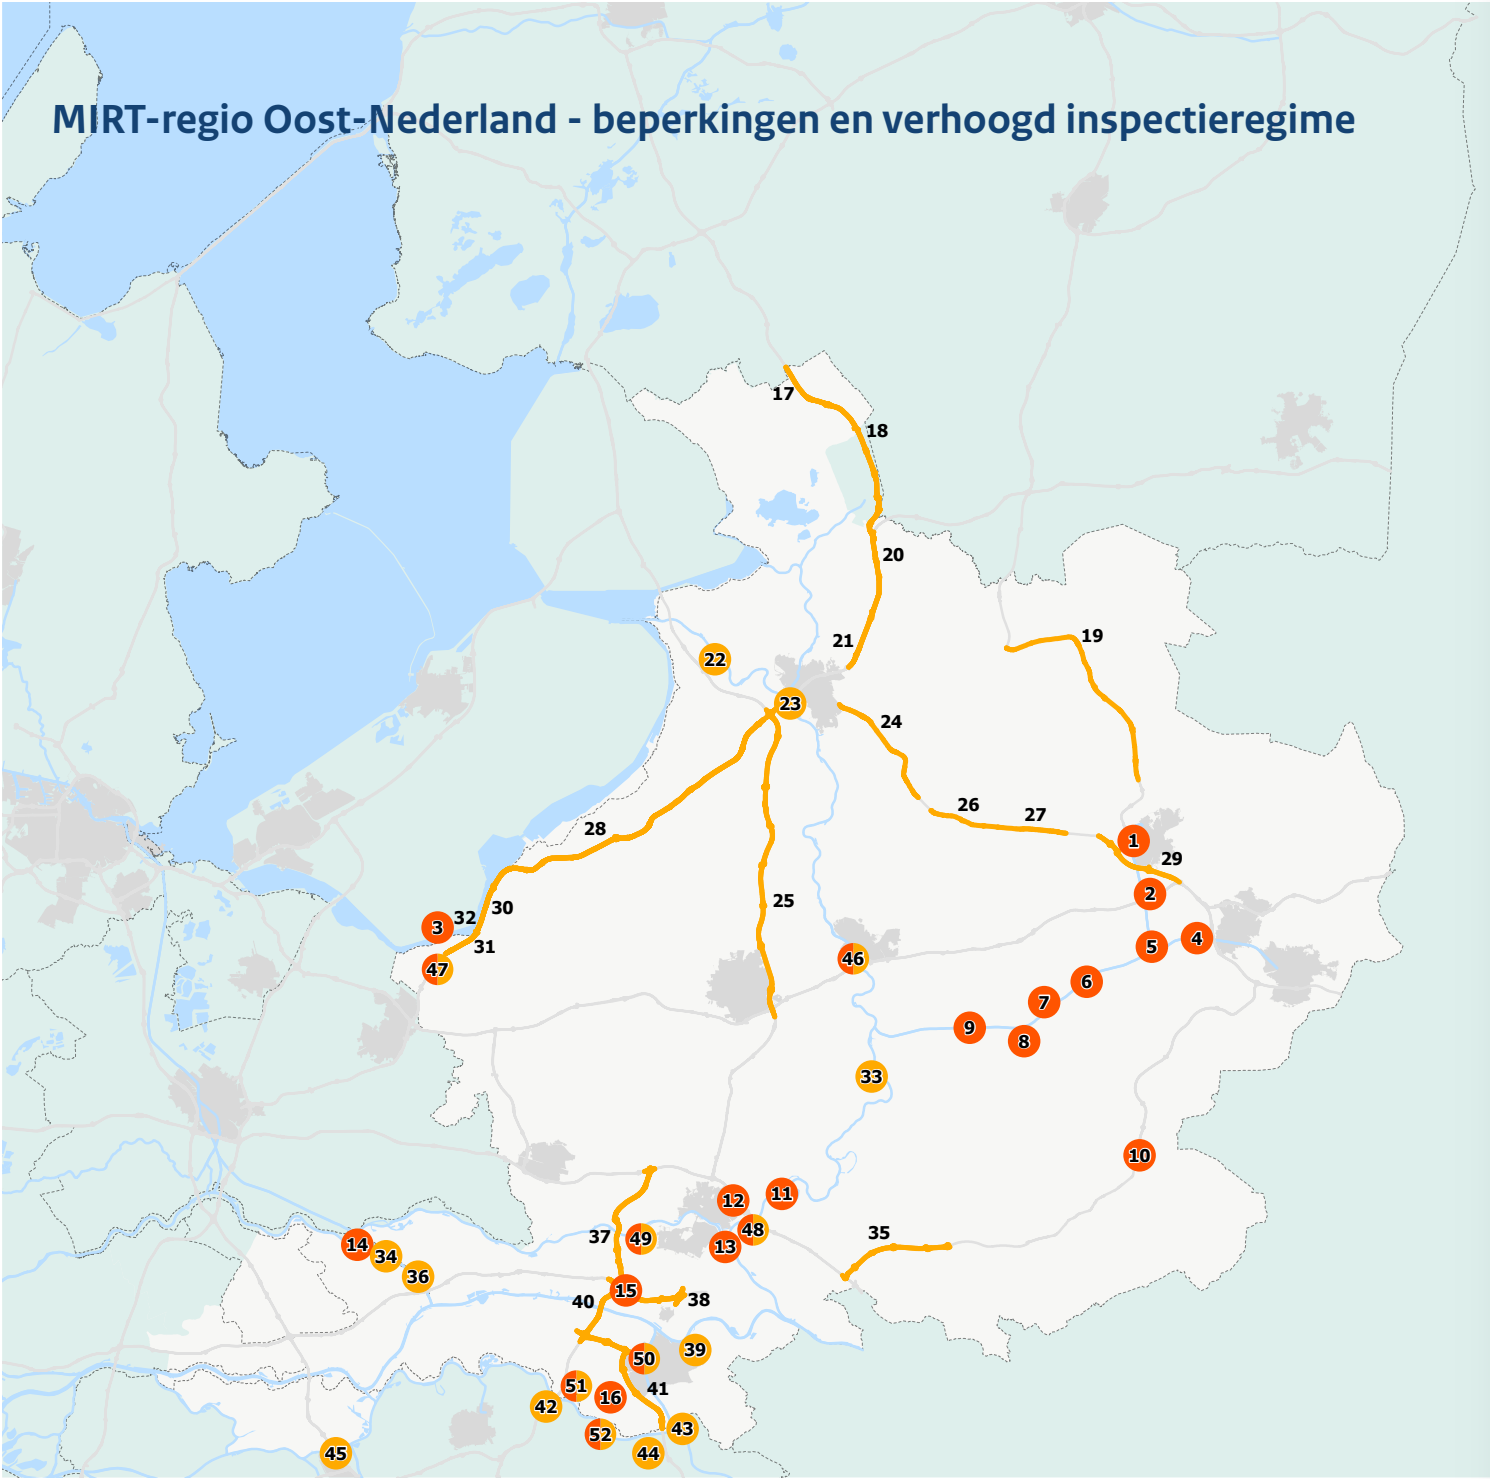
**Kaart Beperkingen en Verhoogd Inspectieregime**  
Deze kaart toont alle objecten en trajecten waarvoor in 2027 sprake is van een actuele gebruiksbeperking of een verhoogd inspectieregime. De informatie is afkomstig uit de volgende kaarten van Rijkswaterstaat:

- **Kaart Infrastructuur met beperkingen voor weg- en scheepvaartverkeer**  
Objecten waarvoor een beperking geldt, zoals een gewichtsbeperking of doorvaarhoogtebeperking.
- **Kaart Verhoogd inspectieregime**  
Objecten en trajecten die onder verscherpt toezicht staan vanwege een verhoogd technisch risico of signalen die aanleiding geven tot aanvullende inspecties en monitoring.

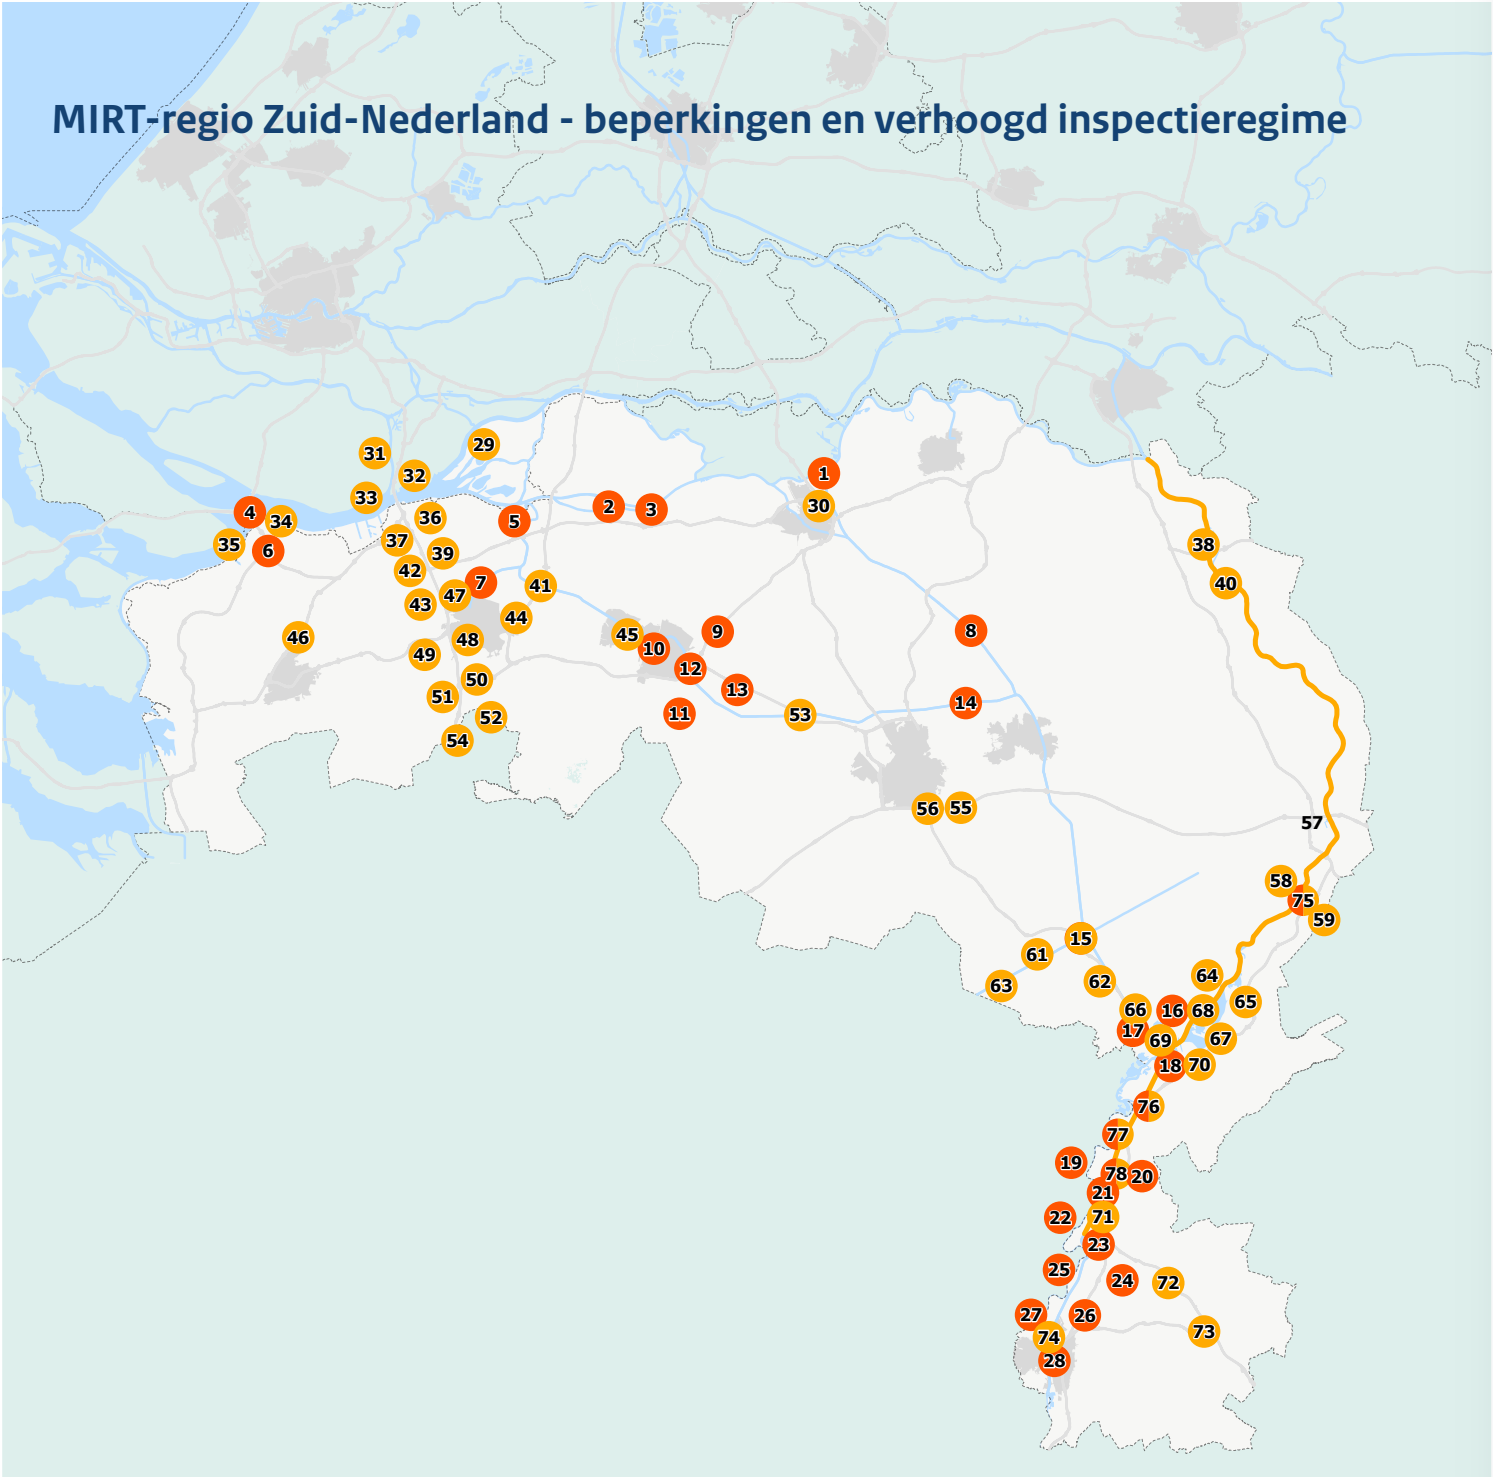
**Kaart Beperkingen en Verhoogd Inspectieregime**  
Deze kaart toont alle objecten en trajecten waarvoor in 2027 sprake is van een actuele gebruiksbeperking of een verhoogd inspectieregime. De informatie is afkomstig uit de volgende kaarten van Rijkswaterstaat:

- **Kaart Infrastructuur met beperkingen voor weg- en scheepvaartverkeer**  
Objecten waarvoor een beperking geldt, zoals een gewichtsbeperking of doorvaarhoogtebeperking.
- **Kaart Verhoogd inspectieregime**  
Objecten en trajecten die onder verscherpt toezicht staan vanwege een verhoogd technisch risico of signalen die aanleiding geven tot aanvullende inspecties en monitoring.

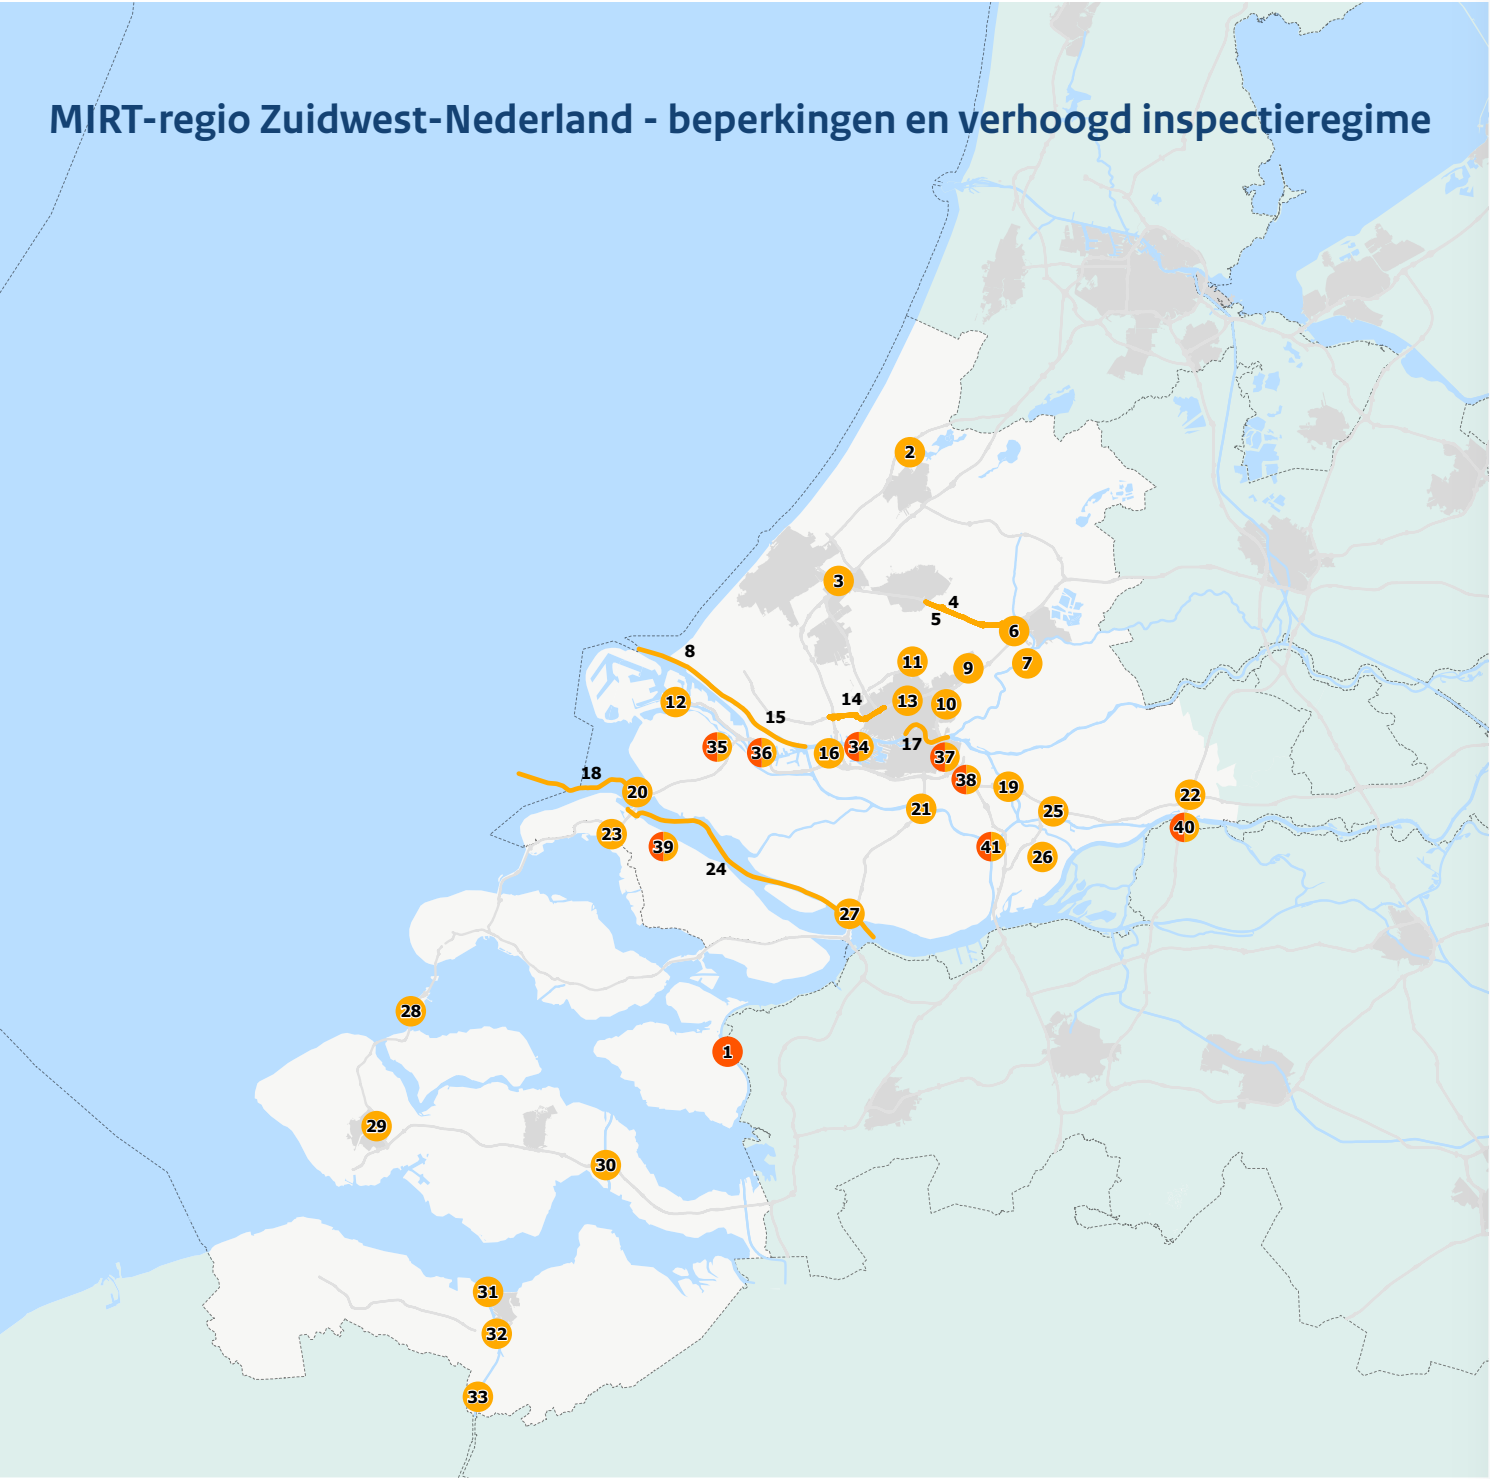
**Kaart Beperkingen en Verhoogd Inspectieregime**  
Deze kaart toont alle objecten en trajecten waarvoor in 2027 sprake is van een actuele gebruiksbeperking of een verhoogd inspectieregime. De informatie is afkomstig uit de volgende kaarten van Rijkswaterstaat:

- **Kaart Infrastructuur met beperkingen voor weg- en scheepvaartverkeer**  
Objecten waarvoor een beperking geldt, zoals een gewichtsbeperking of doorvaarhoogtebeperking.
- **Kaart Verhoogd inspectieregime**  
Objecten en trajecten die onder verscherpt toezicht staan vanwege een verhoogd technisch risico of signalen die aanleiding geven tot aanvullende inspecties en monitoring.

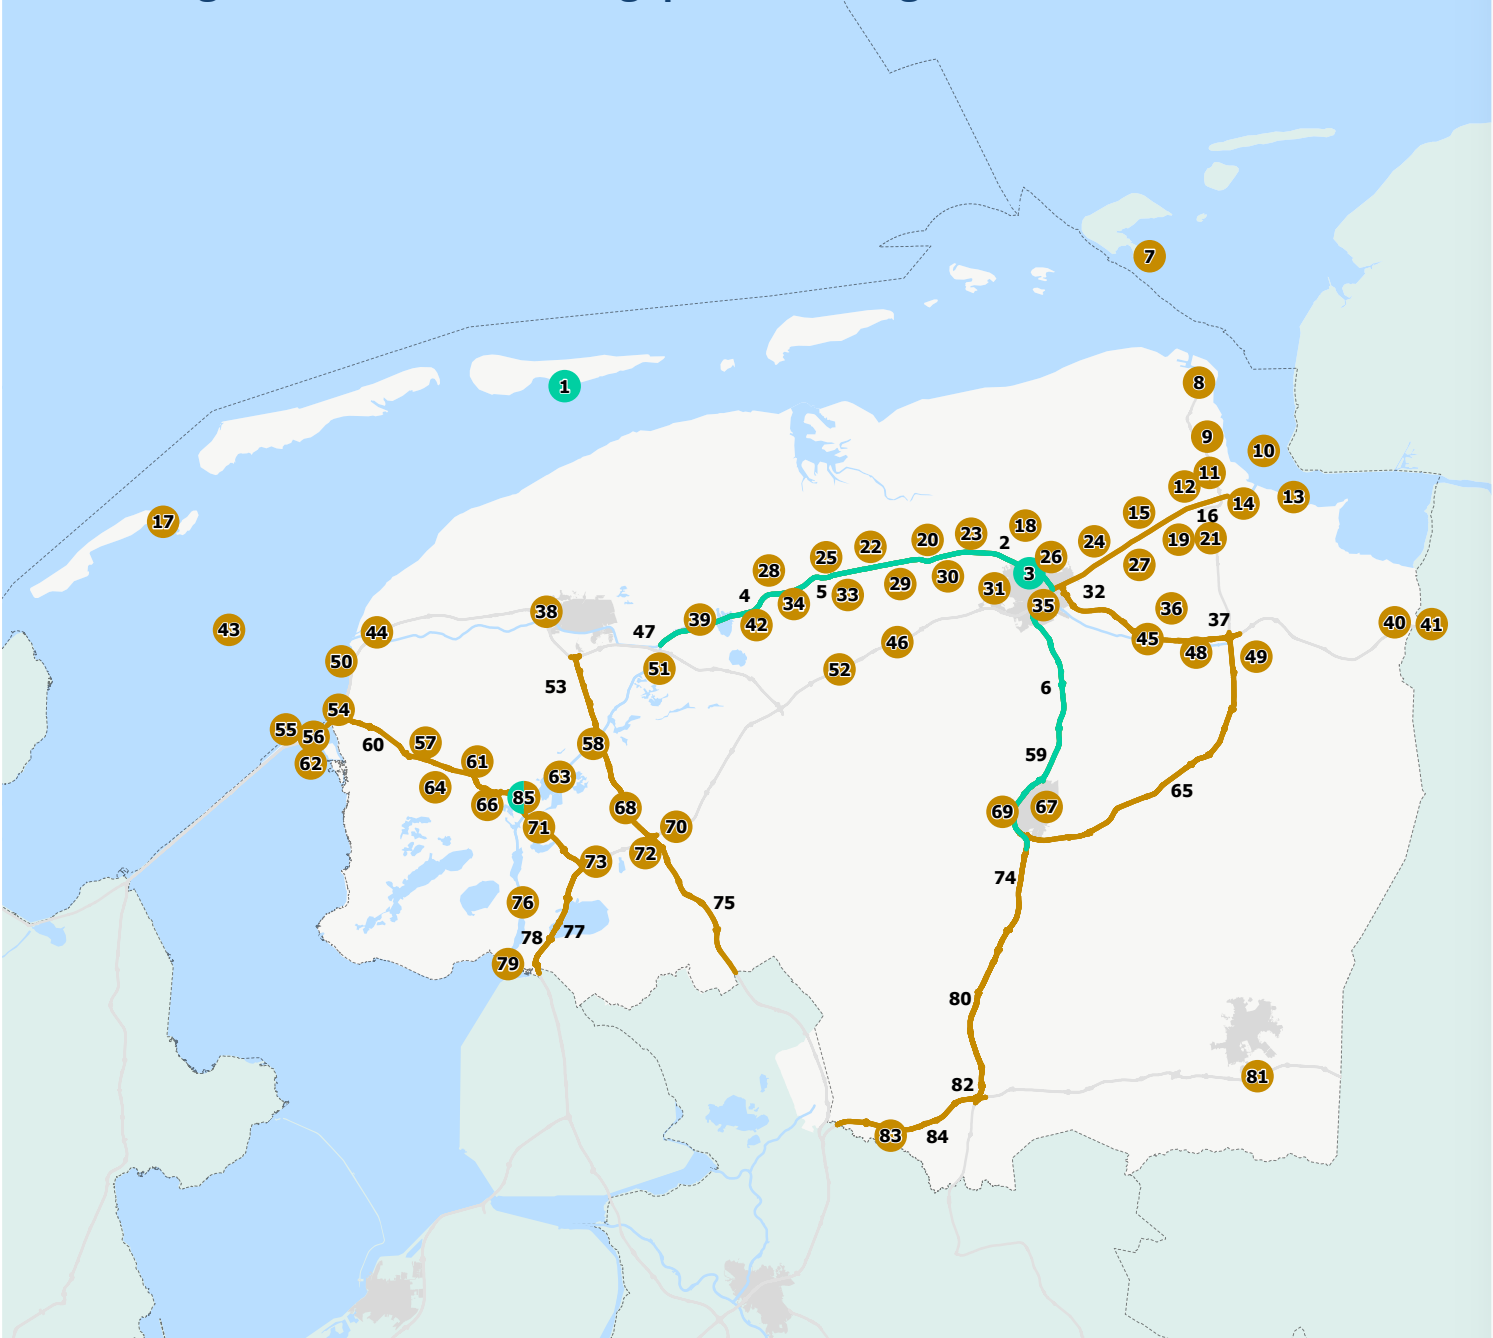
### Kaart Gepland en Uitgesteld Onderhoud

# MIRT-regio Noord-Nederland - geplande en uitgestelde werkzaamheden

Deze kaart toont alle objecten en trajecten waarvoor in 2027 grootschalig onderhoud of vernieuwing is gepland, evenals locaties waar werkzaamheden zijn uitgesteld. De kaart geeft inzicht in de instandhoudingsopgave en de geplande uitvoering daarvan. De informatie is afkomstig uit de volgende kaarten van Rijkswaterstaat:
