# Staat van de Infrastructuur 2025

Datum oktober 2026  
Versie 1.0

**Uitgegeven door**  
Rijkswaterstaat

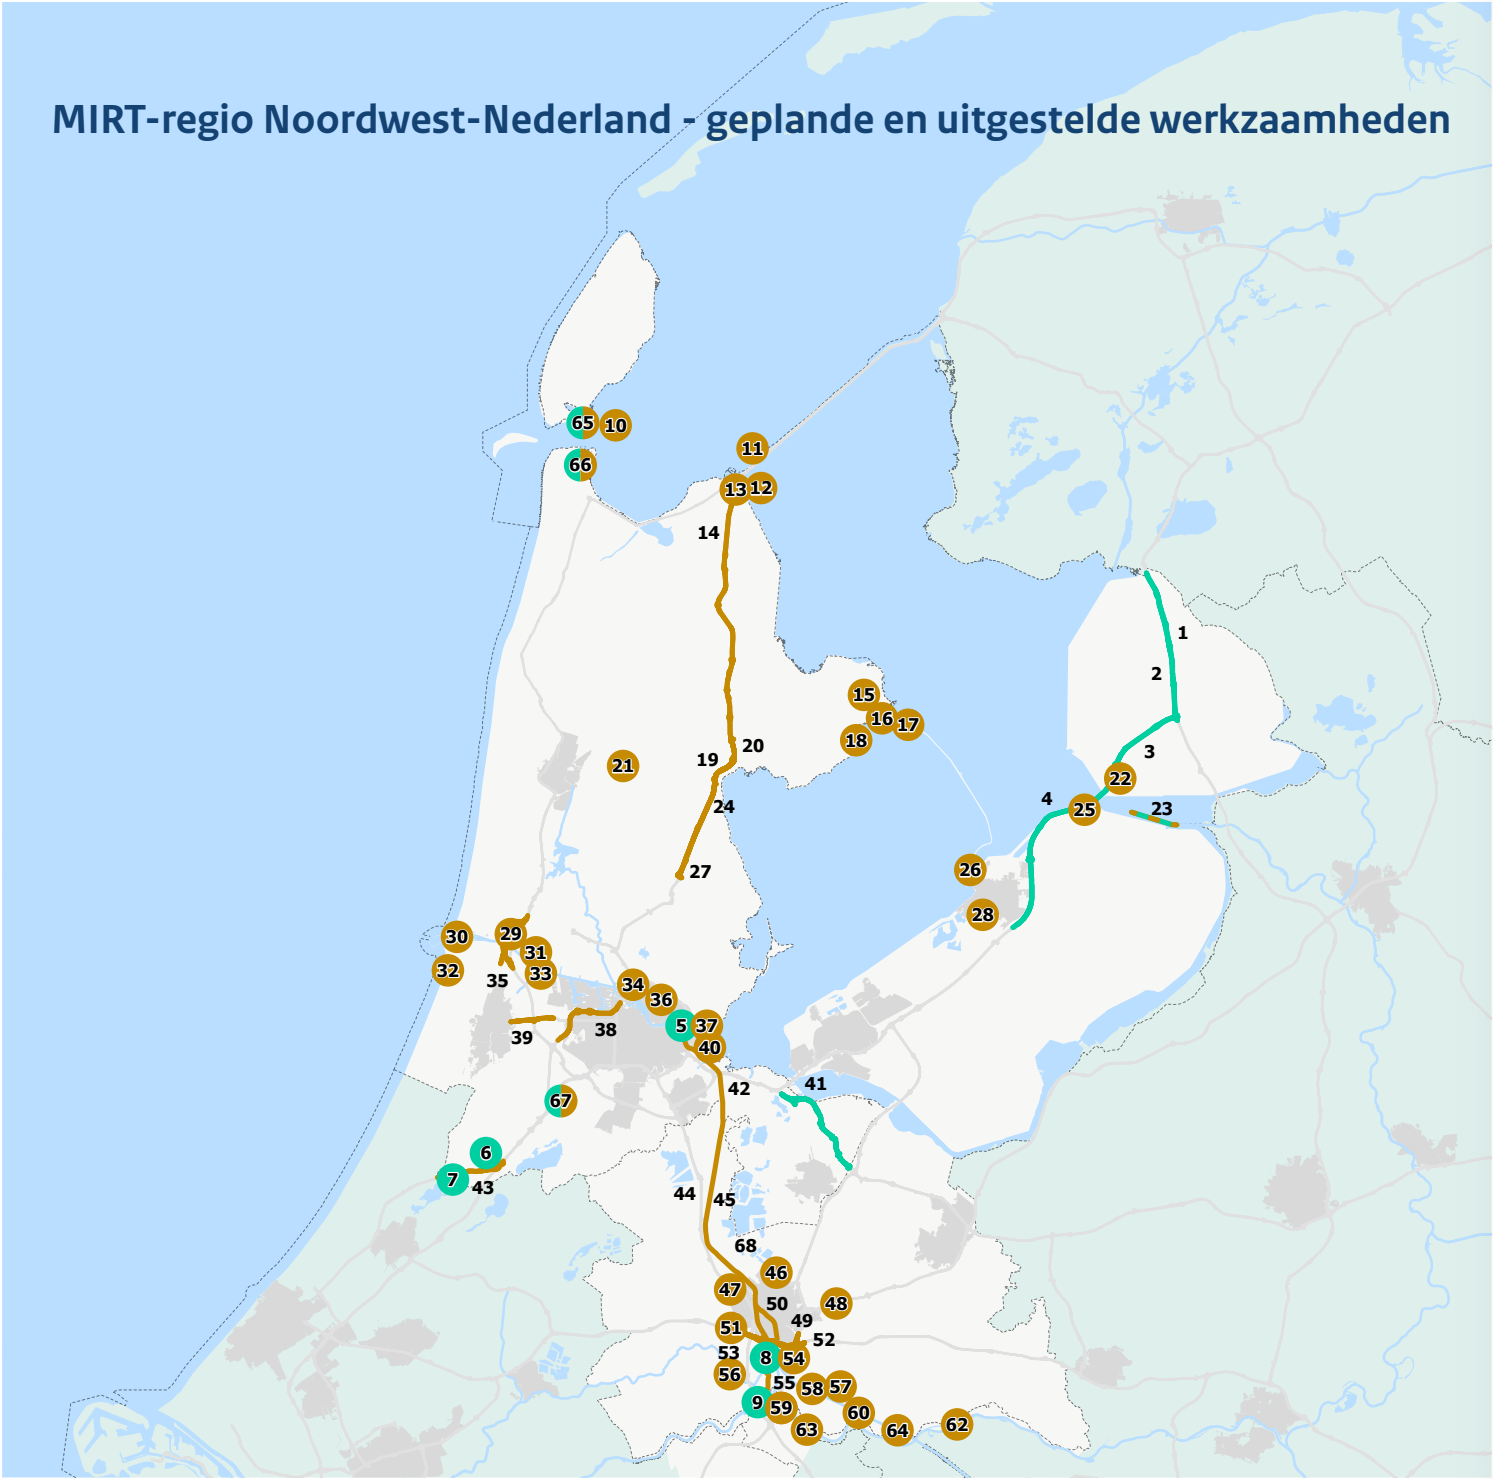
### Kaart Gepland en Uitgesteld Onderhoud

# MIRT-regio Noordwest-Nederland - geplande en uitgestelde werkzaamheden

Deze kaart toont alle objecten en trajecten waarvoor in 2027 grootschalig onderhoud of vernieuwing is gepland, evenals locaties waar werkzaamheden zijn uitgesteld. De kaart geeft inzicht in de instandhoudingsopgave en de geplande uitvoering daarvan. De informatie is afkomstig uit de volgende kaarten van Rijkswaterstaat:

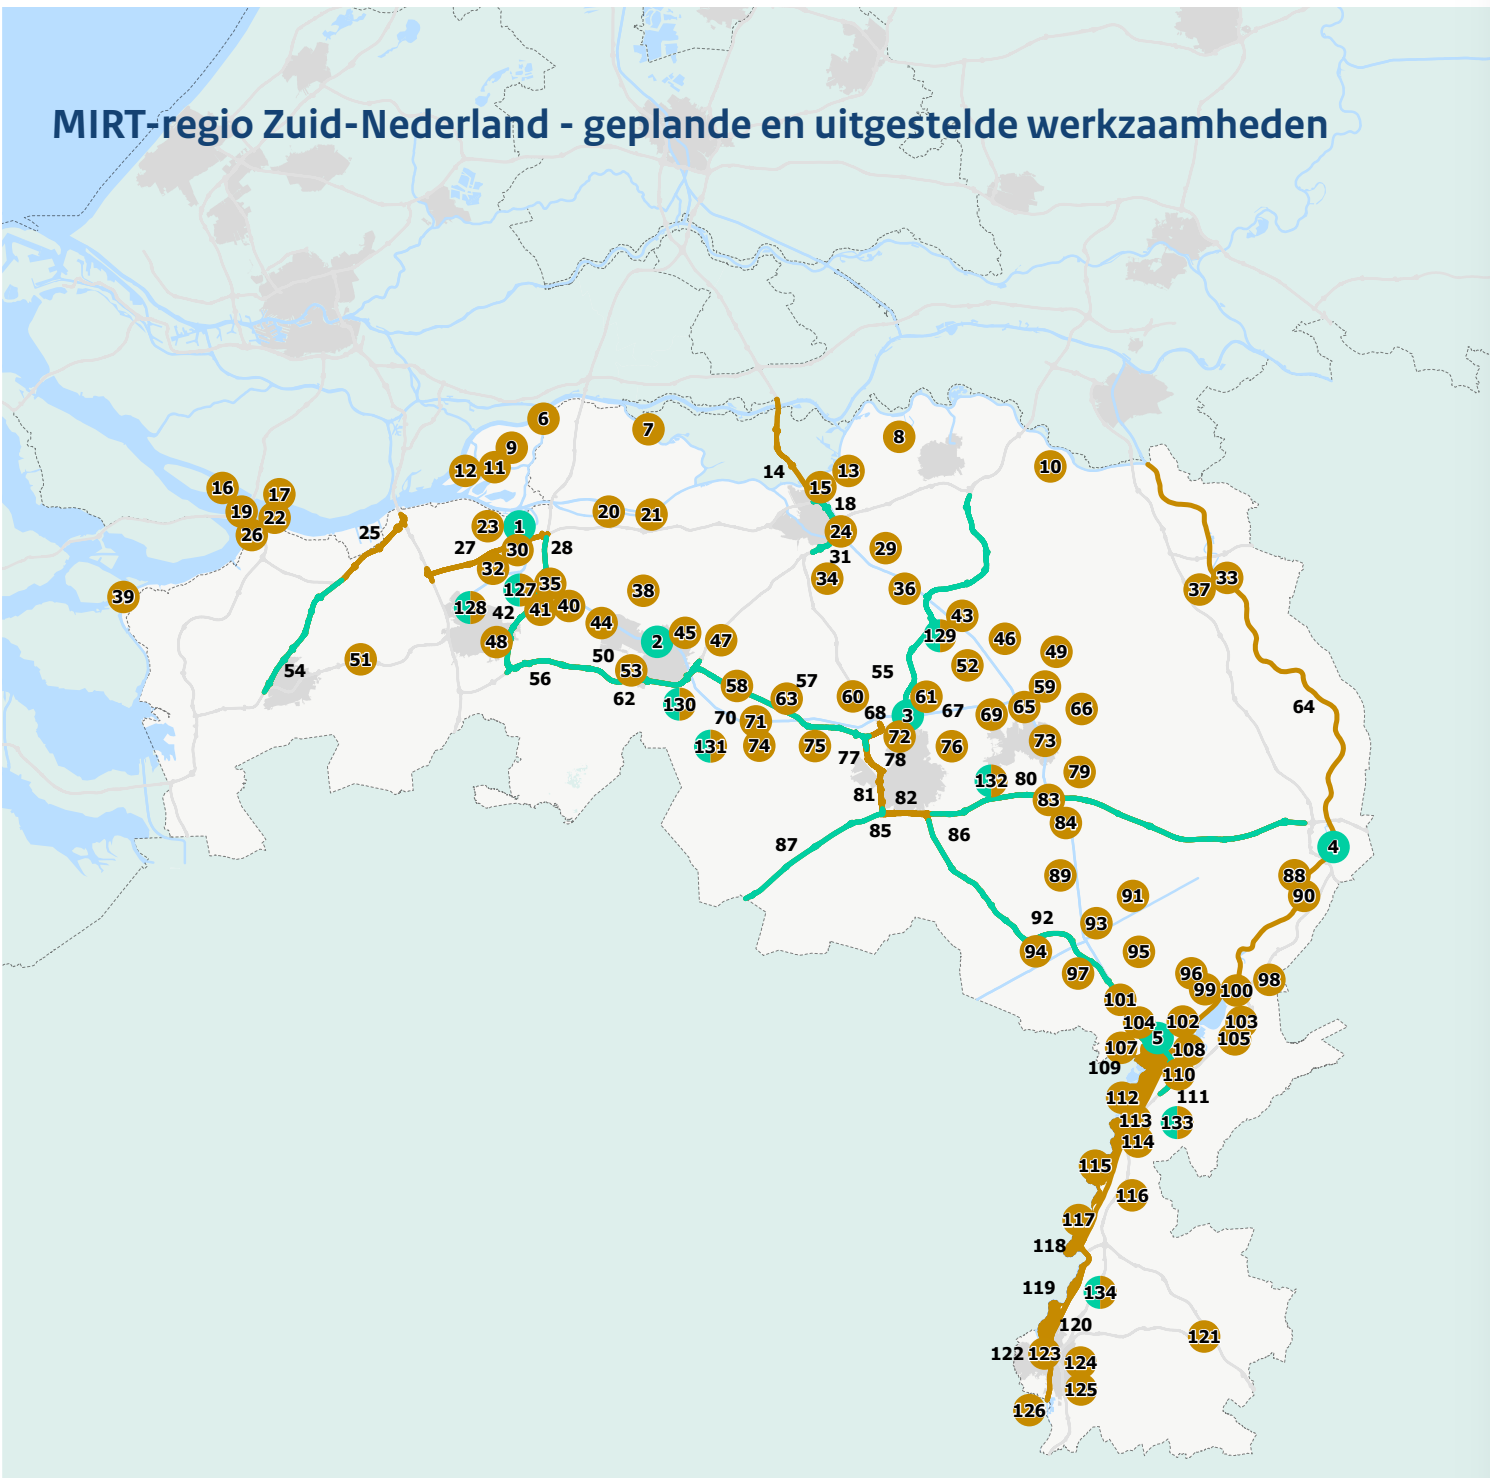
### Kaart Gepland en Uitgesteld Onderhoud

## MIRT-regio Zuid-Nederland - geplande en uitgestelde werkzaamheden

Deze kaart toont alle objecten en trajecten waarvoor in 2027 grootschalig onderhoud of vernieuwing is gepland, evenals locaties waar werkzaamheden zijn uitgesteld. De kaart geeft inzicht in de instandhoudingsopgave en de geplande uitvoering daarvan. De informatie is afkomstig uit de volgende kaarten van Rijkswaterstaat:

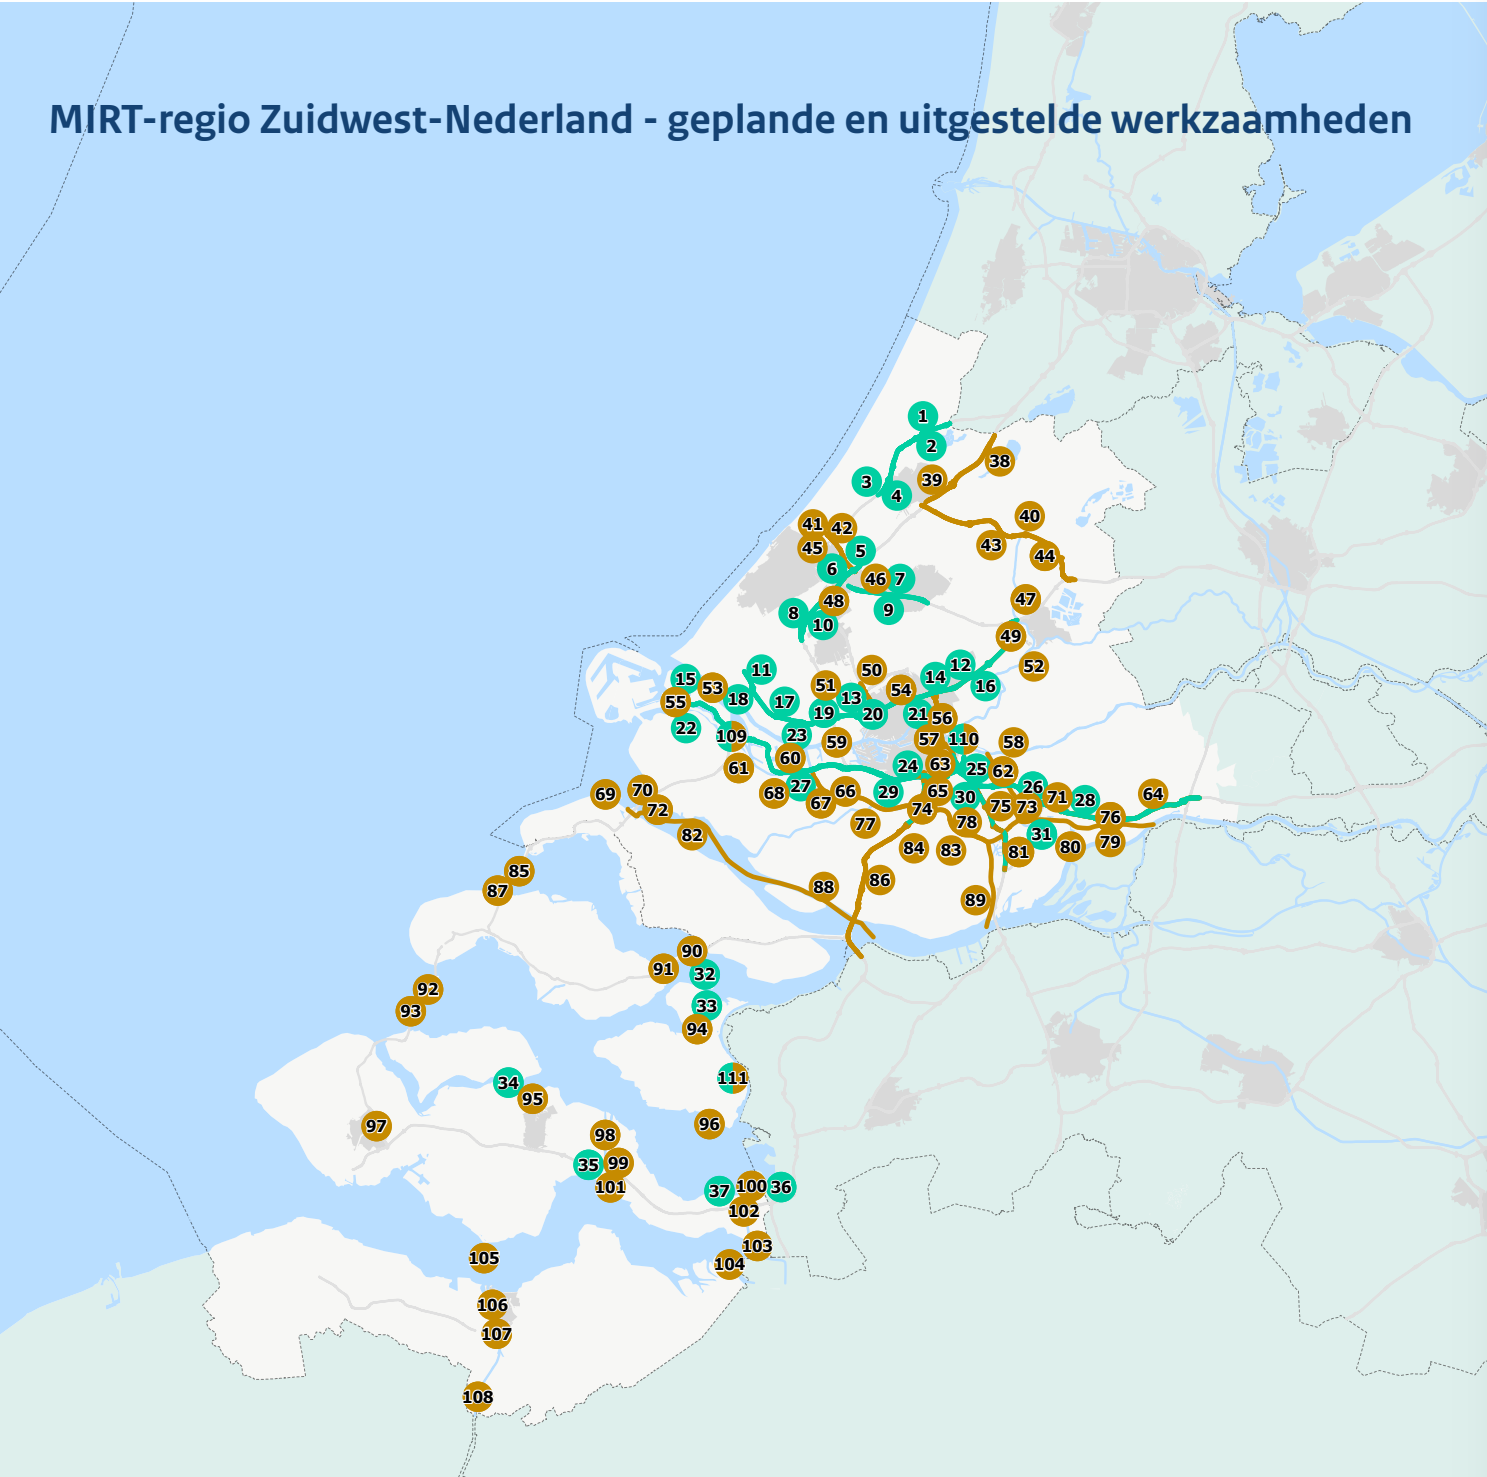
Kaart Gepland en Uitgesteld Onderhoud

Deze kaart toont alle objecten en trajecten waarvoor in 2027 grootschalig onderhoud of vernieuwing is gepland, evenals locaties waar werkzaamheden zijn uitgesteld. De kaart geeft inzicht in de instandhoudingsopgave en de geplande uitvoering daarvan. De informatie is afkomstig uit de volgende kaarten van Rijkswaterstaat:
