Theemswegtracé

Opleveringstoets trillingsonderzoek
rapportage Bts

Klant: Havenbedrijf Rotterdam

Referentie: BI6573-102-100

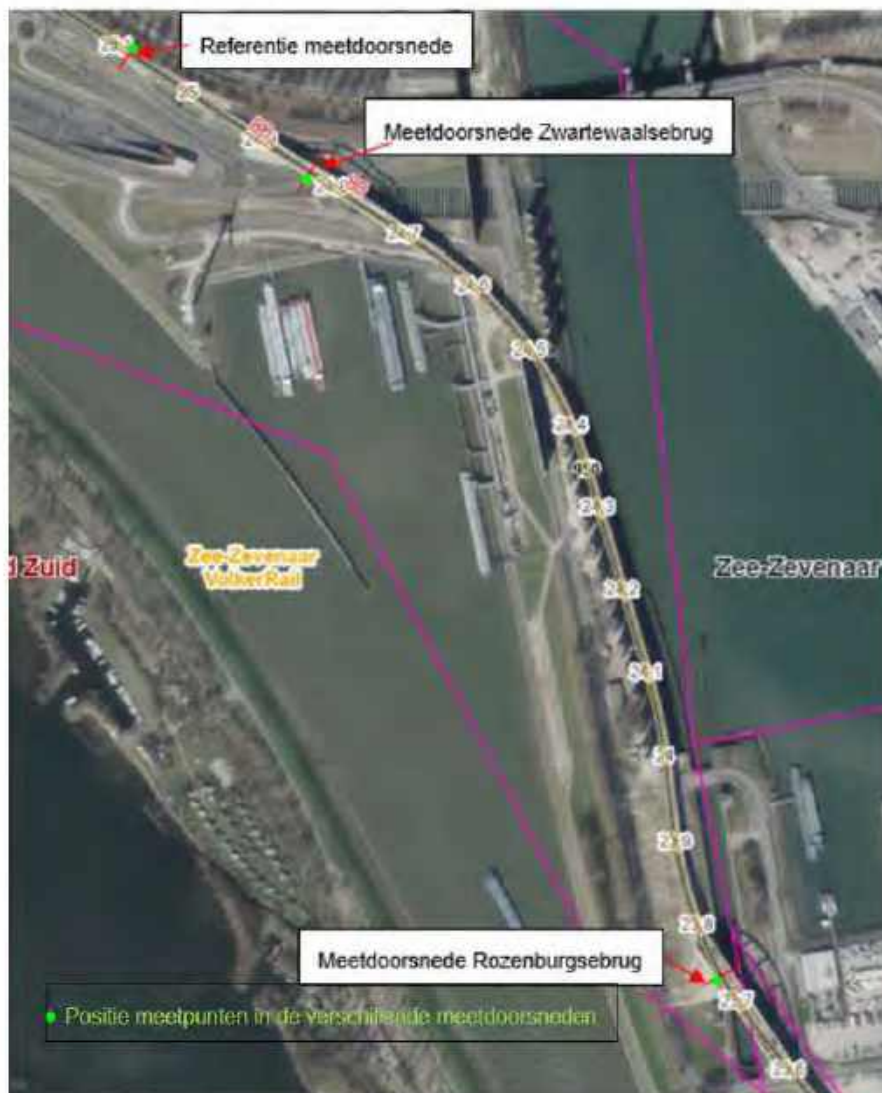
Figuur 1: Posities van de meetdoorsneden in het spoor van en naar de Maasvlakte.

De meetpunten ter hoogte van de bruggen zijn op 7.5 m uit het hart van het spoor richting Botlek (zuidwestzijde van het spoor) geplaatst. In de referentie doorsnede was het praktisch gezien alleen mogelijk om de meetpunten op 7.5. m uit het hart van het spoor richting Maasvlakte (noordoostzijde van het spoor) te plaatsen.

De geluidemissie van rijdende treinen over een spoorbrug wordt in bijlage IV van het Reken- en Meetvoorschrift geluid 2012 [2] gedefinieerd als een emissietoeslag ten opzichte van de geluidemissie van deze treinen rijdend over een aardebaan in de directe omgeving van de spoorbrug (zonder beïnvloeding door de geluidemissie van de stalen spoorbrug). In Figuur 1 zijn de posities van de verschillende meetdoorsneden aangegeven.

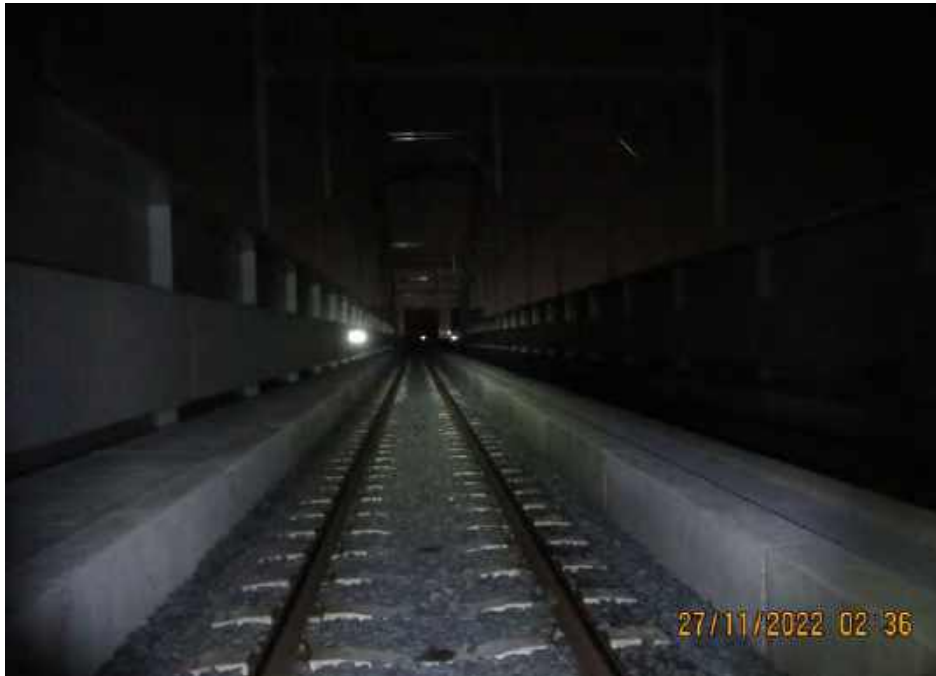
De in dit onderzoek gemeten bruggen zijn qua constructie en samenstelling afwijkend van de conventionele stalen spoorbruggen. Deze bruggen zijn opgebouwd uit een stalen draagconstructie met betonnen draagvloer. Op de draagvloer ligt een doorgaand ballastbed waarin de sporen zijn

gelegd. De hoofdliggers zijn opgebouwd uit geconstrueerde hoofdliggers met een totale hoogte van 5,50 meter, waarvan 3 meter boven B.S. Aan de binnenzijde van de liggers is over de volledige lengte van de bruggen absorberend materiaal bevestigd met een hoogte van 1.75 meter. Zie onderstaande Foto 1.

Foto 1: Spoorligging op de Zwartewaalsebrug.

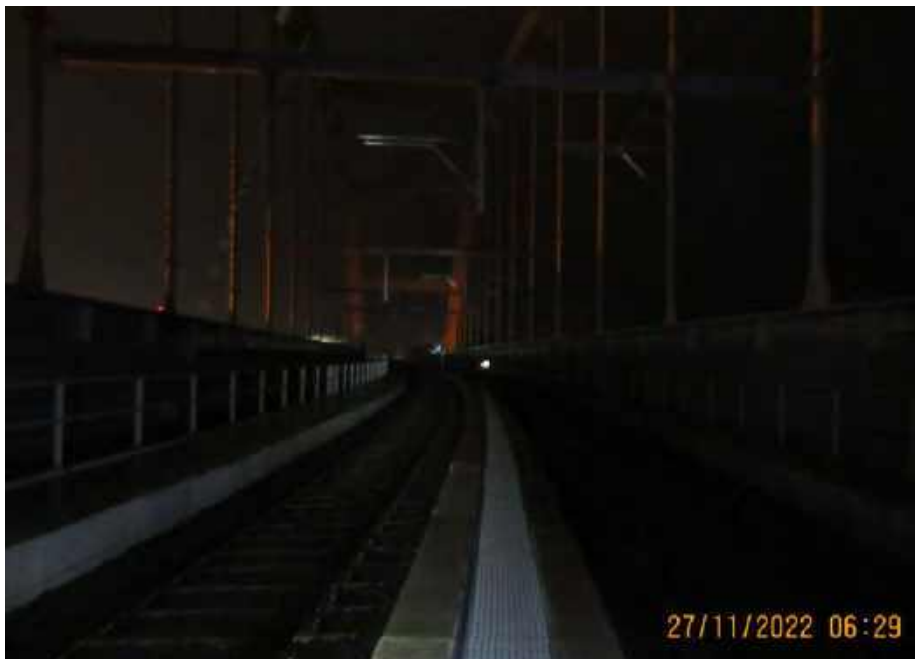
De sporen op de Zwartewaalsebrug zijn volledig recht. De sporen op de Rozenburgsebrug liggen in een flauwe boog. Zie Foto 2.

Foto 2: Spoorligging op de Rozenburgsebrug.

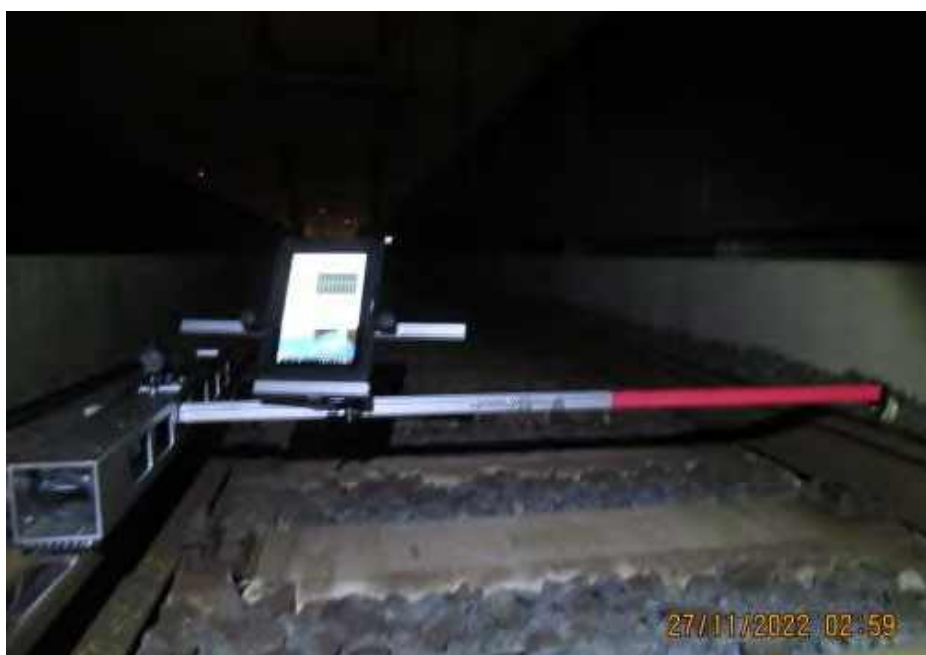
Voor een vergelijking van de geluidemissie van de bruggen en de aardebaan is het belangrijk dat de onderhoudstoestand van de sporen ter plaatse zoveel mogelijk vergelijkbaar is. Voorafgaand aan de geluidmetingen is de railruwheid op beide sporen van de bruggen en op de beide sporen ter hoogte van de referentielocatie op de aardebaan gemeten. Alle locaties van de meetdoorsneden zijn zo gekozen dat er geen lassen, brandplekken of andere loopvlak beschadigingen, waarvan de geluidsproductie verstorend kan zijn, aanwezig zijn. Ter hoogte van de meetdoorsneden zijn op beide sporen over een lengte van 50 m de railruwheidsmetingen uitgevoerd. De metingen worden uitgevoerd met de Mrail trolley van het fabricaat Müller BBM.

Foto 3: Mrail Trolley in het spoor op de Zwartewaalsebrug.

De railruwheid op de geselecteerde locatie in de referentie doorsnede bleek te voldoen aan het criterium zoals gesteld in het Reken- en Meetvoorschrift. Hiermee is deze locatie geschikt om als referentie doorsnede gebruikt te worden voor bepaling van de akoestische toeslag van de bruggen.

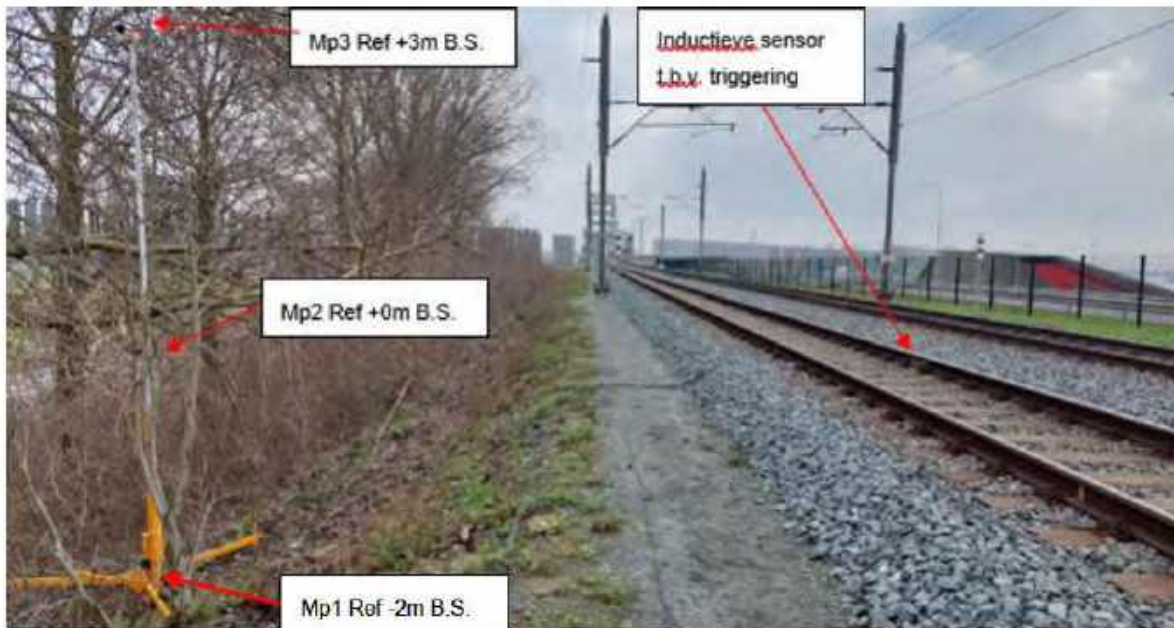
Alle meetafstanden en meethoogten van de meetpunten worden gepositioneerd met een nauwkeurigheid van ± 0.1 m.

Op Foto 4 zijn de meetpunten in de meetdoorsnede afgebeeld.

Foto 4: Geluidmeetpunten t.h.v. referentie meetdoorsnede km 25.15.

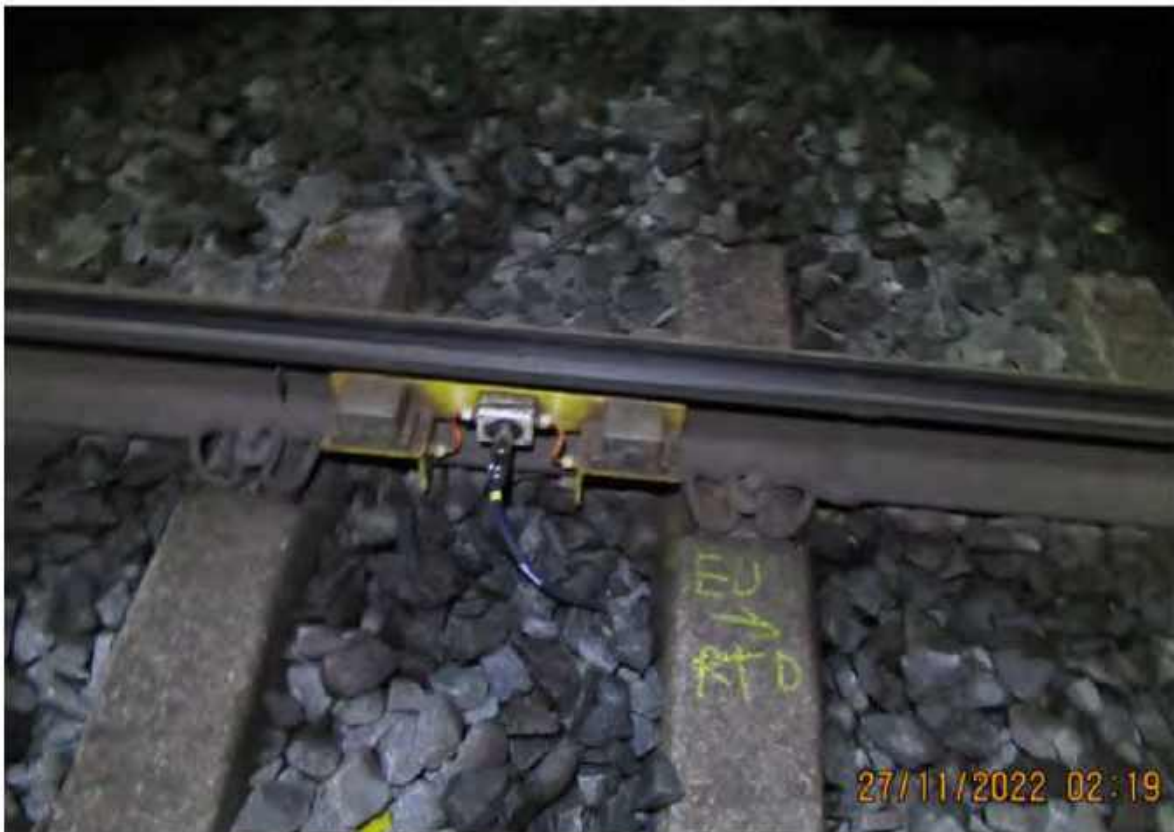
De triggering en de positie van de passerende treinen zijn in beide sporen in deze meetdoorsnede vastgelegd met inductieve sensoren, zie Foto 5.

Foto 5: Inductieve sensor in het spoor t.h.v. de referentiedoorsnede.
